Projekt 699: Realschule am Stadtpark, Am Stadtpark 23, 51373 Leverkusen

Bestandsuntersuchung: Fachklassentrakt Naturwissenschaft und Sporthalle

Datum: 2021-03-31; 2021-04-26

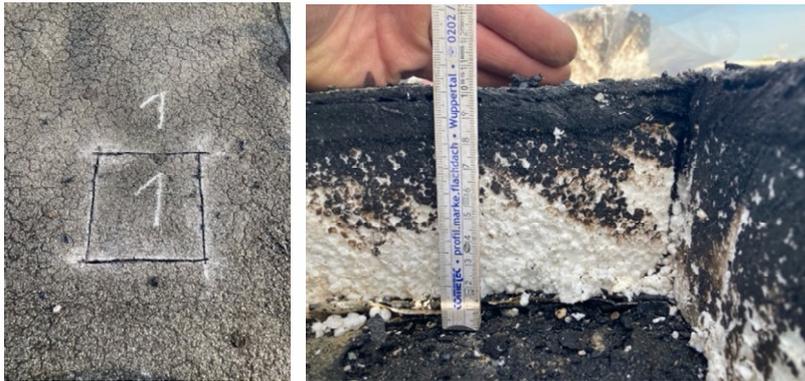
Das Flachdach des Fachklassentraktes wurden bis auf die Dampfsperre geöffnet.

- Betondecke 16 cm
- Bituminöse Dampfsperre (PAK nachgewiesen)
- 8 cm druckfeste EPS-Dämmung mit Bitumenkaschierung. (HBCD nachgewiesen)
- Bituminöse Abdichtung ca. 2 cm (PAK nachgewiesen)

Bild Sondierung Flachdach Fachklassentrakt

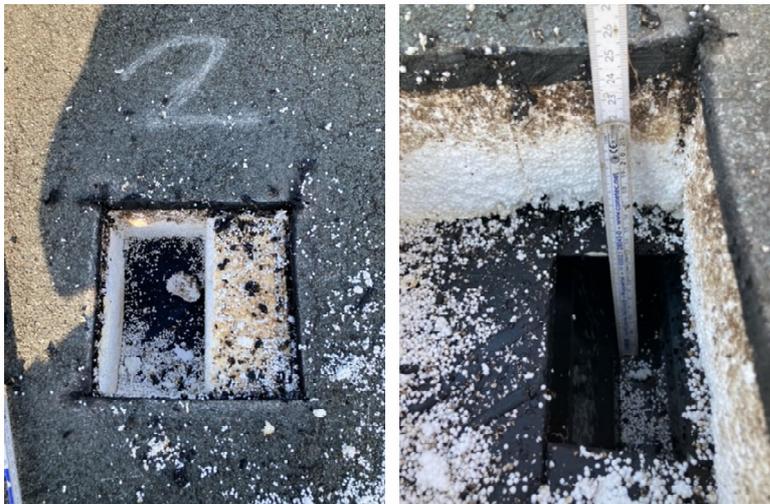
Das Flachdach der Sporthalle wurden bis auf die Dampfsperre geöffnet.

- Trapezblech 12 cm
- Bituminöse Dampfsperre (PAK nachgewiesen)
- 10 cm druckfeste EPS-Dämmung mit Bitumenkaschierung. (HBCD nachgewiesen)
- Bituminöse Abdichtung ca. 2 cm (PAK nachgewiesen)

Bild Sondierung Flachdach Sporthalle

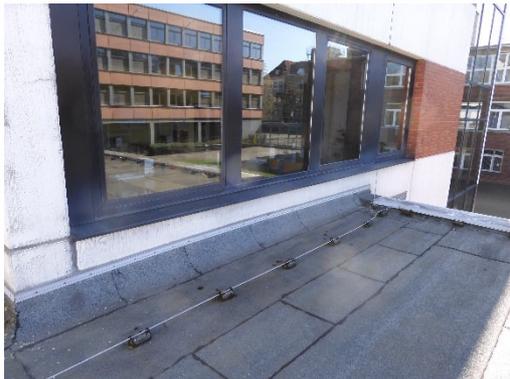
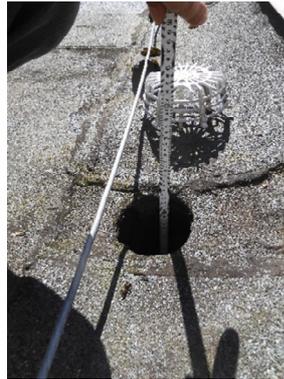
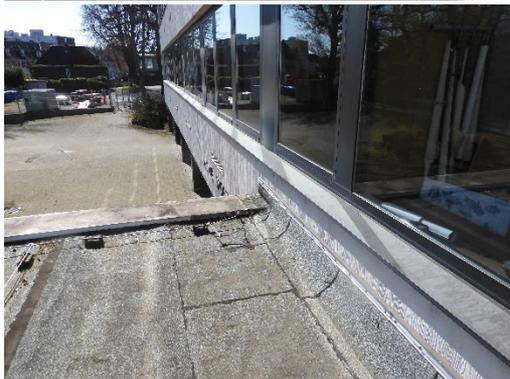
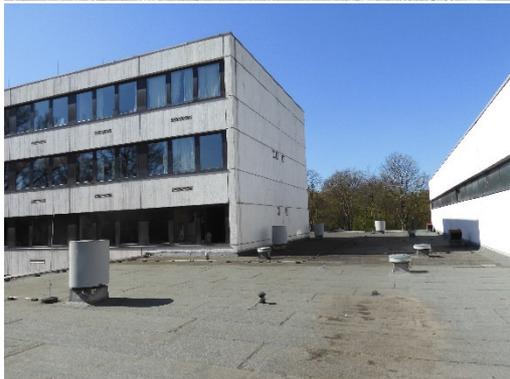
Das Flachdach der Sporthallenumkleide wurden nicht geöffnet.

- Betondecke 18 cm
- Bituminöse Dampfsperre (PAK nachgewiesen)
- 10-20 cm druckfeste EPS-Dämmung mit Bitumenkaschierung.
- Bituminöse Abdichtung ca. 2 cm (PAK Verdacht)

Bild Flachdach Umkleide

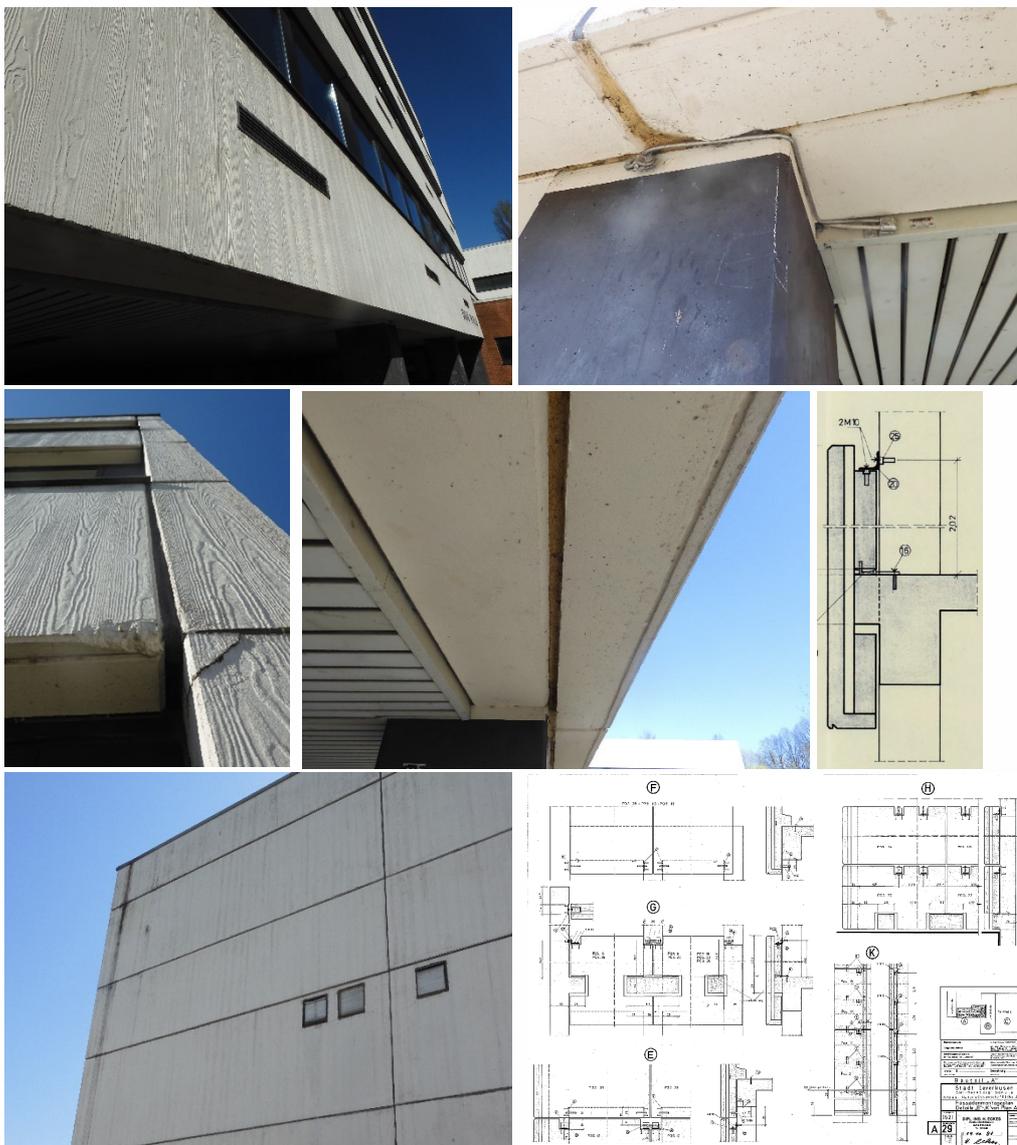
Die Außenwände des Fachklassentraktes bestehen aus zweischaligen, nicht tragenden Betonfertigteilelementen mit Kerndämmung aus EPS, die auf Dornen aufgesetzt und seitlich an den Stützen verschraubt sind.

- Innenschale ca. 10cm Beton
- Kerndämmung ca. 6cm (HBCD Verdacht)
- Beton Außenschale 8cm
- Die Materialien der Bauteilfugen PCB-haltig

Bild Fassade Fachklassentrakt

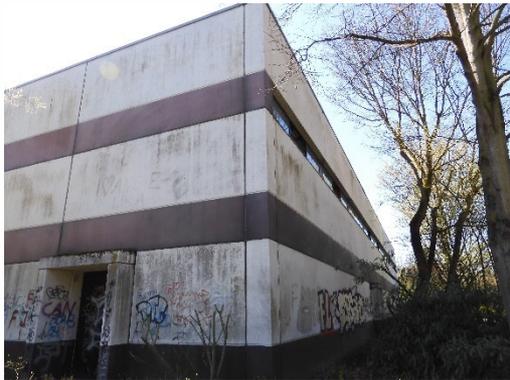
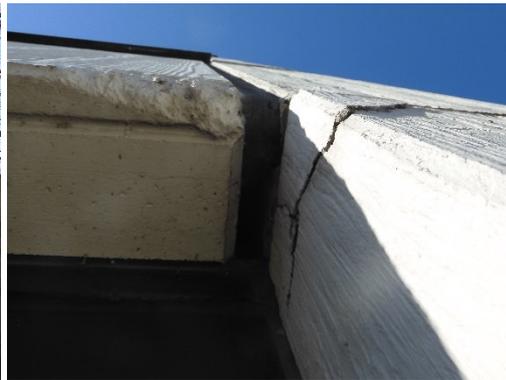
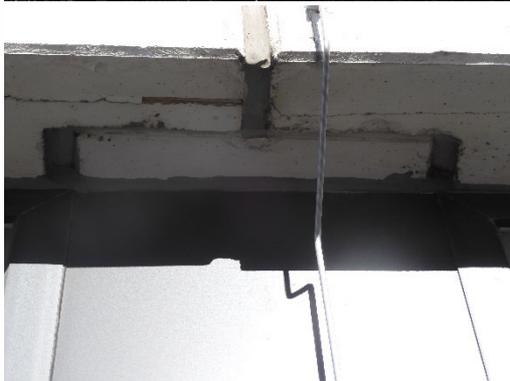
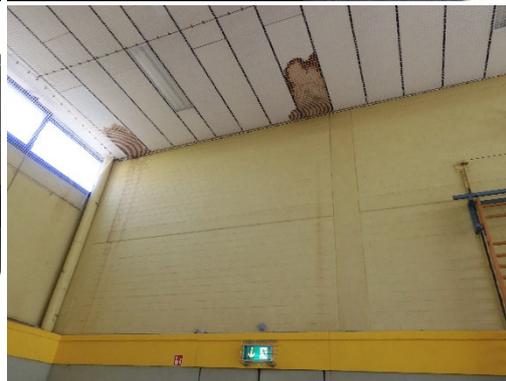
Die Außenwände der Turnhalle bestehen aus zweischaligen Betonfertigteilelementen mit Kerndämmung aus EPS.

- Innenschale ca. 10 cm Beton
- Kerndämmung ca. 6 cm (HBCD Verdacht)
- Beton Außen Schale 8 cm
- Die Materialien der Bauteilfugen werden als potentiell PAK-haltig eingestuft
- Spachtelmasse auf Innenfläche asbestfrei

Bild Fassade Turnhalle

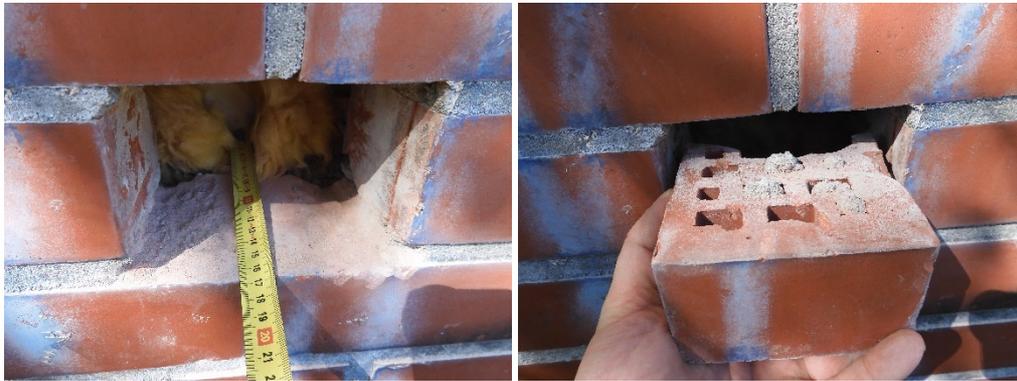
- Innenschale 24 cm Kalksandstein Mauerwerk
- Kerndämmung ca. 6cm Mineralwolle (KMF-haltig)
- Verblendmauerwerk ca. 11,5 cm

Bild Sondierung Außenwand Umkleide

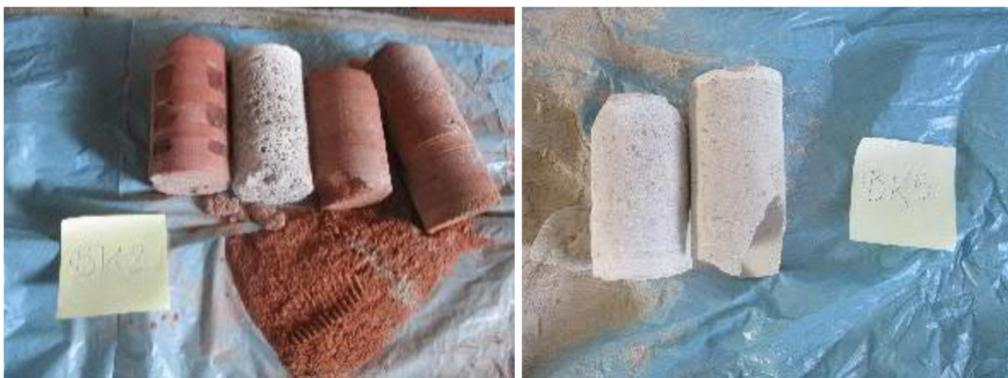
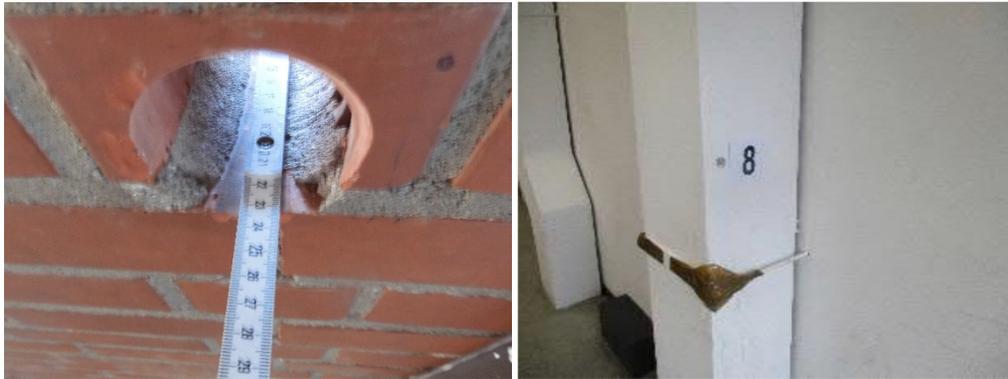
- Ziegelmauerwerk Einstufung Z0 23,5 cm / 38,5 cm
- Bimsmauerwerk Einstufung Z0 11 cm
- Kalksandstein Mauerwerk (17,5cm) (24cm) Einstufung Z0
- Gipskarton und Putzflächen(~2cm) kein Asbest nachgewiesen.
- Wandfliesen, Fliesenkleber (~2cm) kein Asbest nachgewiesen.
- Wandfliesen, Fugen Mörtel kein Asbest nachgewiesen.
- Senkrechte Kanäle kein Asbest nachgewiesen.
- Anstriche auf Türzargen und Fallrohren, Schwermetallbelastung nachgewiesen

Bild Sondierung Innenwände

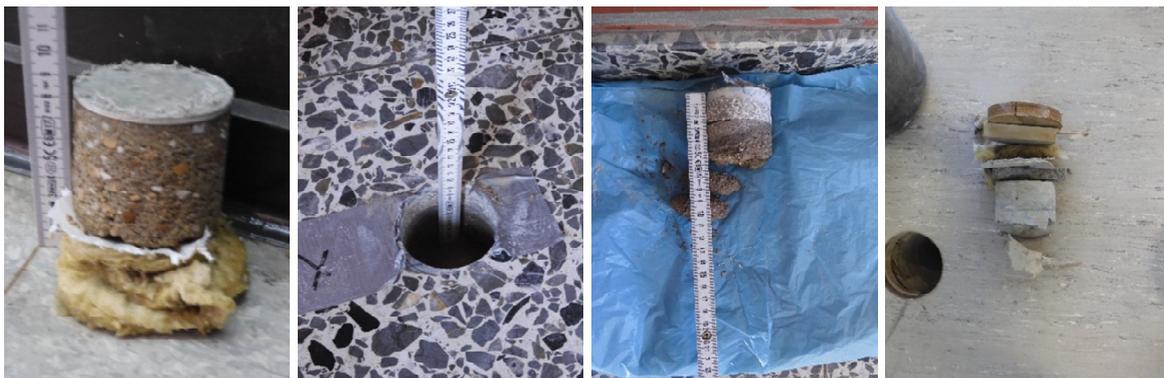
- Bodenbelag Linoleum (5 mm) kein Asbest nachgewiesen.
- Bodenbelag Kleber (1 mm) unter Linoleum (5 mm) kein Asbest nachgewiesen.
- Bodenbelag Betonwerkstein (13 mm) kein Asbest nachgewiesen.
- Bodenbelag Betonwerkstein 2 lagig (10+20 mm] kein Asbest nachgewiesen.
- Bodenbelag Estrich TRH EG(12 mm + 23 mm) unter Betonwerkstein kein Asbest nachgewiesen.
- Bodenbelag Estrich Flur EG (35 mm) kein Asbest nachgewiesen.
- Bodenbelag Estrich Flur OG (54mm) kein Asbest nachgewiesen.
- Bodenbelag Estrich Umkleide (50 mm+16mm) kein Asbest nachgewiesen.
- Bodenbelag Estrich Dusche (35 mm) auf Styropor (20 mm) kein Asbest nachgewiesen.
- Bodenbelag Estrich Umkleide (50 mm+16mm) auf Styropor (20 mm)

Bild Sondierung Böden

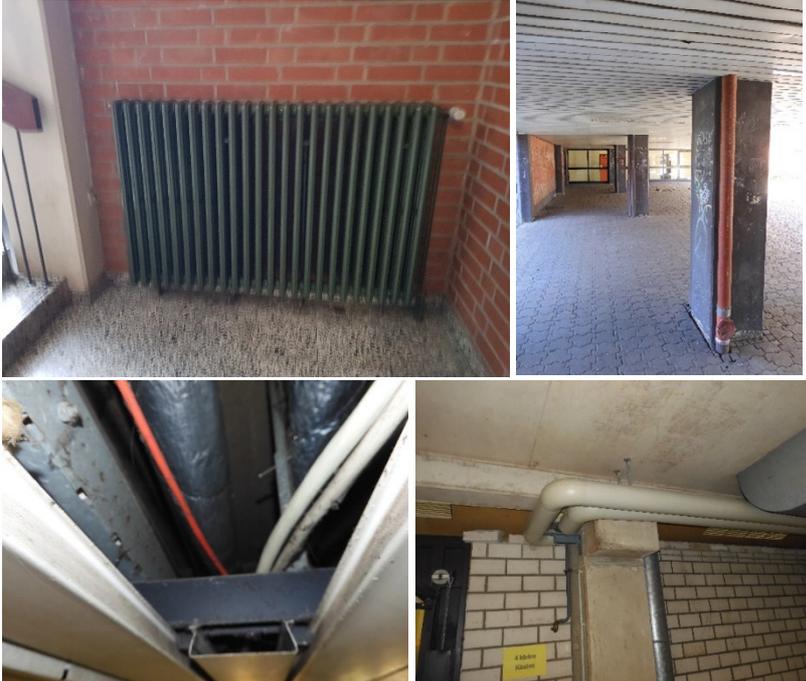
- Abhangdecken Dämmstoffauflage (ca.5cm) und Rohrisolierungen potentiell asbesthaltig
- Arbeitstische Mörtelfugen Asbest nachgewiesen.
- Gussrohre in Steigschächten potentiell PAK-haltig.
- Wand-Rippenheizkörper potentiell asbesthaltig.

Bild Sondierung Einbauten
