09.01.2014

Begründung – Fällung einer Stiel-Eiche
- Flotowstraße (Bez. III / Kol. 25 / Nr. 1130)

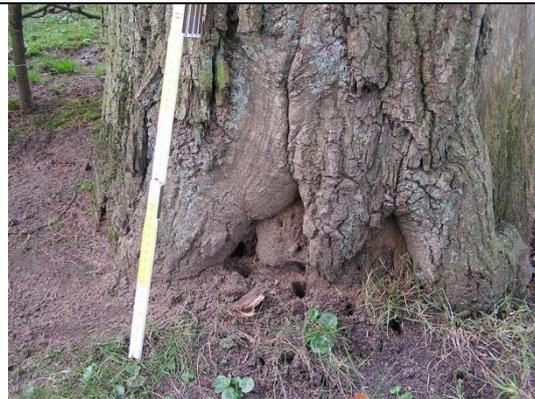
Bei der turnusgemäßen Regelkontrolle am 04.06.2013 sind an einer Stiel-Eiche (Baum Nr. 4) Rindenschäden und eine großflächige Fäule im unteren Stammbereich festgestellt worden.

Nummer:	4
Baumdaten:	Stiel-Eiche (Quercus robur) Stammdurchmesser: 0,65m (einstämmig) Baumhöhe: ca. 20m
Vitalität:	Probleme
Feststellungen:	Rindenschaden und großflächige Fäule im unteren Stammbereich
Baum- untersuchung:	mit Hilfsmitteln (Sondierstab, Hippe, Stechbeitel, Wunduntersuchungsbohrer usw.)
Ergebnis Untersuchung:	Ca. 25% des Stammumfangs weisen einen Rindenschaden mit fortgeschrittener Fäule im unteren Stammfußbereich auf, z.T. auch mit Hohlklang. Im gesamten unteren Stammfußbereich sind keine Wurzelanläufe zu erkennen, sowie keinerlei Anzeichen für Kompensationswachstum ¹ . Die vorhanden Vitalitätsprobleme sowie der Riss auf der gegenüberliegenden Seite des Schadens, lassen auf eine umfangreiche Fäule im Wurzel- und Stammfußbereich schließen. Und das zusätzliche Fehlen von Kompensationswachstum lassen darauf schließen, dass der Baum nicht mehr angemessen auf den Schaden reagieren kann, sodass von einer erheblichen Beeinträchtigung der Stand- und Bruchsicherheit auszugehen ist. Hierbei ist eine Fällung unumgänglich.

Rindenschaden mit Fäule – 1

Nachpflanzung:	Ja (an gleicher Stelle / gleiche Baumart)
Fällung durch:	externe Firma
Handlungsbedarf:	zeitnah (1 Monat)

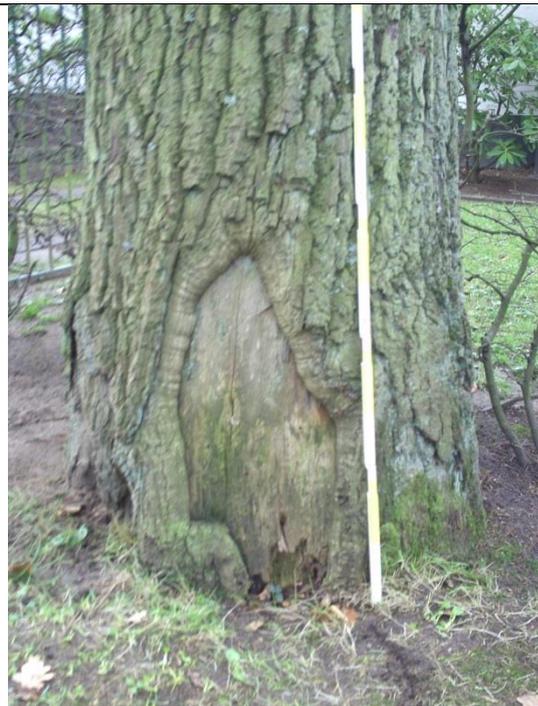
Rindenschaden mit Fäule – 2

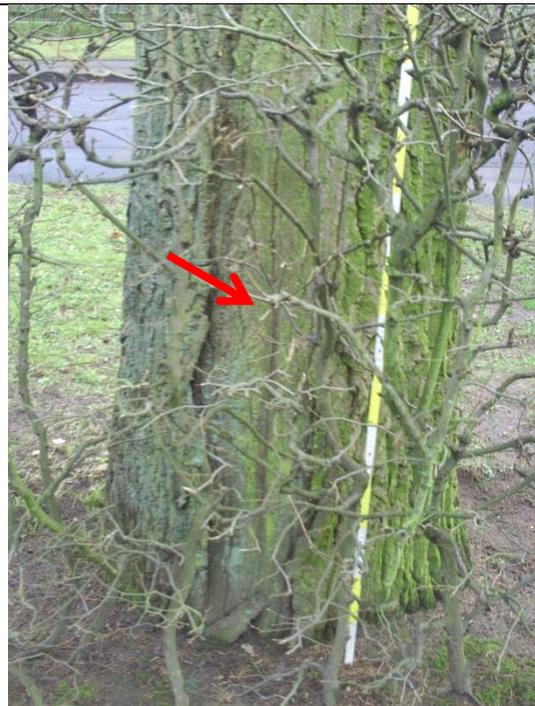
Riss auf gegenüberliegender Seite
