28.01.2014

### **Begründung – Fällung einer Stiel-Eiche**

- KiSpl Martin-Buber-Straße (Bez. III / Kol. 15 / Nr. 2070)

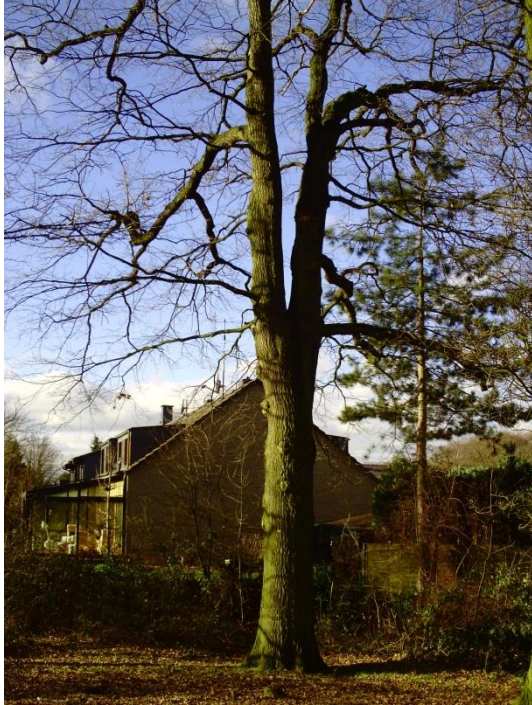
| Ergebnis<br>Untersuchung: | Der Baum vergabelt sich in ca. 10m Höhe in zwei gleichberechtigte Stämmlinge (je ca. 80cm Durchmesser). Der nördl. Stämmling weist in ca. 2m Höhe eine ca. 30-40cm große Astungswunde auf, die deutlich eingefault und von Pilzfruchtkörpern des Austernseitling besiedelt ist.<br>Eine Entnahme bzw. drastische Einkürzung des nördl. Stämmlings ist daher unumgänglich, um die weitere Verkehrssicherheit zu gewährleisten.<br>Jedoch ist dadurch die gesamte Krone des Baumes quasi halbiert. Wodurch die Ausbruchgefahr innerhalb des Zwieselbereiches drastisch erhöht wird, da der Baum plötzlich mit völlig veränderten Windverhältnissen zu tun hat.<br>Aus oben genannten Gründen ist daher eine Fällung unumgänglich und zeitnah durchzuführen, da das Ausmaß der Fäule als fortgeschritten einzustufen ist. |

Eiche – Standort  
Deutlich zu erkennen sind die gleichberechtigten  
Stämmlinge.

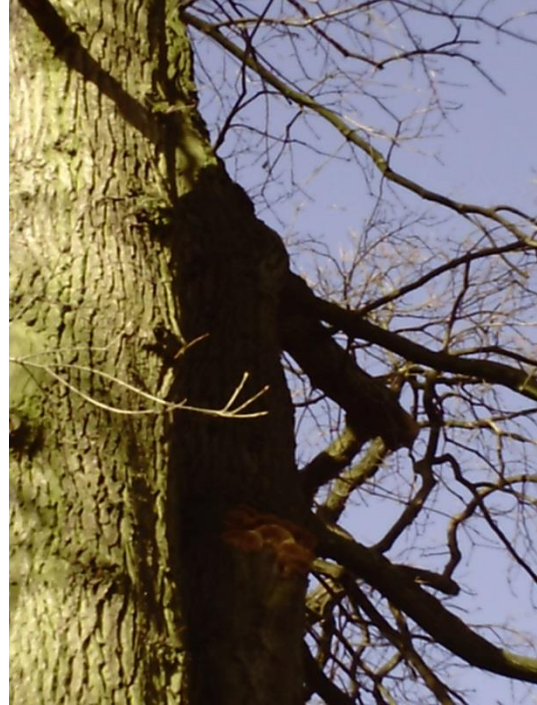
| Feststellungen: | größere Astungswunde in ca. 12m Höhe mit mehreren Pilzfruchtkörpern |
| Pilzbefall durch: | Austernseitling ( <i>Pleurotus ostreatus</i> )<br>Die einjährigen Fruchtkörper erscheinen von November bis in den Januar hinein. Der Pilz verursacht eine rasch verlaufende Weißfäule, die sich häufig über den gesamten Stammquerschnitt ausbreitet und damit die Bruchsicherheit erheblich beeinträchtigt. |

PFK des Austernseitling

| Handlungsbedarf: | zeitnah ( 1 Monat) |
