Begründung – Fällung einer Winter-Linde

- Ludwig-Rehbock-Anlage (Bez. II / Kol. 14 / Objekt-Nr. 0800)

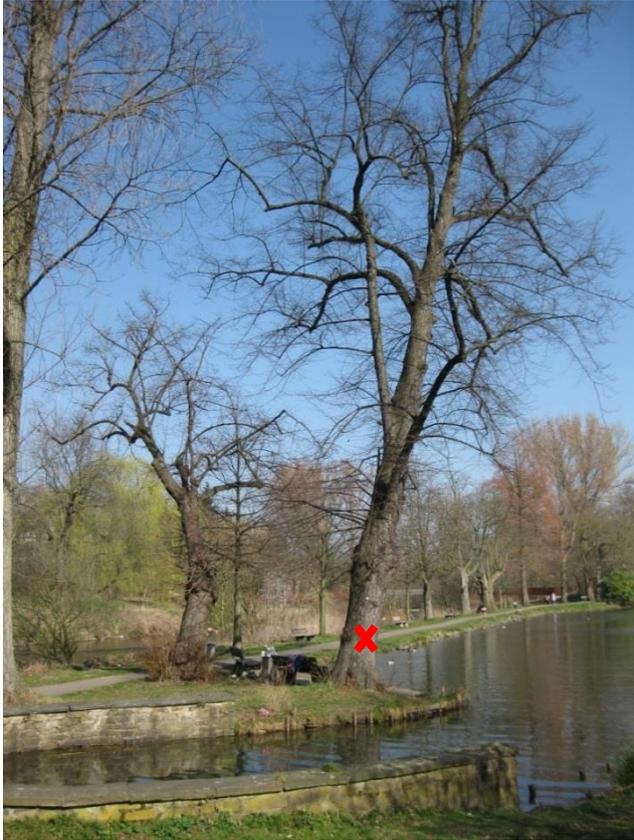
Winter-Linde – stark frequentierter Standort
unmittelbar am Ufer der Teichanlage

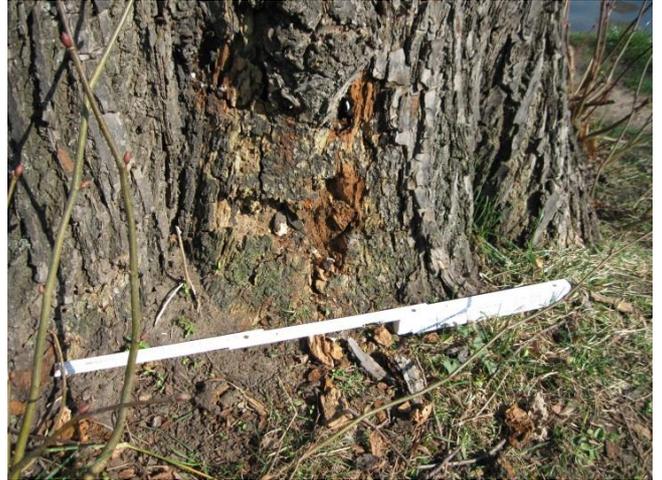
Nummer:	-
Baumdaten:	Winter-Linde (<i>Tilia cordata</i>) Stammdurchmesser: ca. 0,70 m (einstämmig) Baumhöhe: ca. 25 m
Vitalität:	abnehmend, beginnende Wipfeldürre
Feststellungen:	Großflächige Faulstelle im Stammfuß auf südlicher Seite mit Nebenfruchtform des Brandkrustenpilzes (<i>Kretzschmaria deusta</i>), Vitalitätsprobleme, beginnende Wipfeldürre
Baum- untersuchung:	mit Hilfsmitteln (Sondierstab, Hippe, Stechbeitel usw.)
Ergebnis Untersuchung:	Bei der Kontrolle des Baumes wurde im südlichen Stammfuß eine Faulstelle mit imperfekten Fruchtkörpern des Brandkrustenpilzes entdeckt. Die durch den Pilz verursachte wurzelbürtige Fäule erstreckt sich über die Stammbasis und kann sich ggf. auch mehrere Meter in den Stamm hinein und nach oben entwickeln. Die beginnende Wipfeldürre des Baumes bzw. die erkennbar abnehmende Vitalität deuten zudem auf bereits (durch die pilzliche Fäule) stärker geschädigte Wurzeln hin. Dieses Gesamtschadbild stellt eine erhebliche Beeinträchtigung der Verkehrssicherheit dar und macht die Fällung des Baumes an diesem stark frequentierten Standort alternativlos.

Faulstelle am Stammfuß auf südlicher Seite

Die im Folgenden aufgeführten Feststellungen machen eine Fällung des Baumes aus Gründen der Verkehrssicherheit unumgänglich.

Nachpflanzung:	Ja (an anderem, geeigneterem Standort)
Fällung durch:	Externe Firma
Handlungsbedarf:	Innerhalb von 3 Monaten

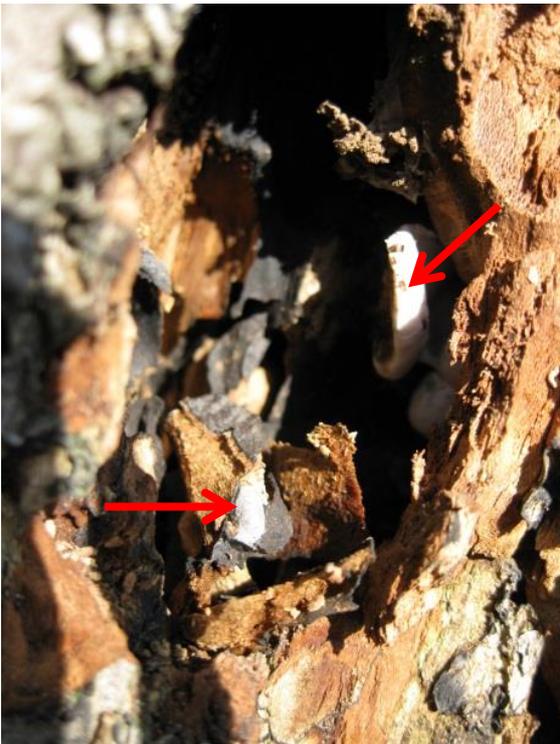
Nahaufnahme der Faulstelle mit imperfekten
Fruchtkörpern des Brandkrustpilzes

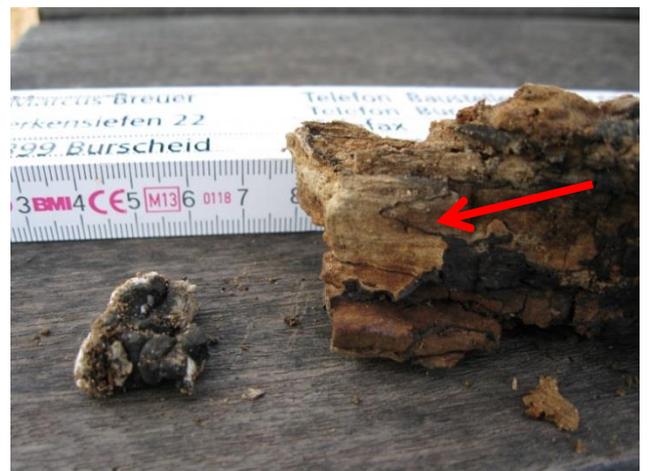
Imperfekte Fruchtkörper des Brandkrustpilzes (links)
und abgelöstes Rindenstück mit erkennbaren
Demarkationslinien der Abschottungszonen zur Fäule
