STADT LEVERKUSEN
Fachbereich Stadtgrün
Nobelstr. 91
51311 Leverkusen

Erläuterungsbericht – Langfassung

1. April 2014

Gutachten zur Infrastruktur der städtischen Friedhöfe

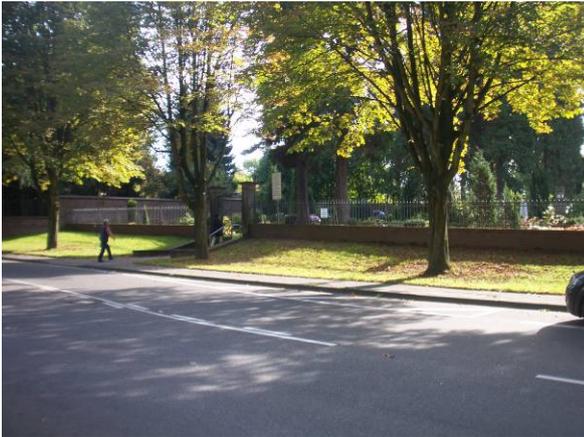
Nördliche Grenze des Friedhofs an der Burscheider Straße

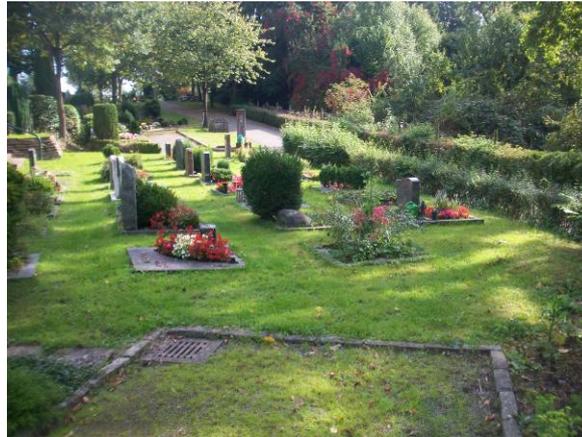
Hängige Erweiterungsfläche aus westlicher Blickrichtung

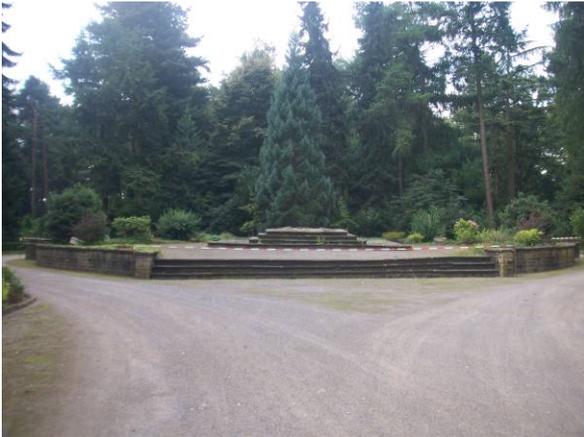
Zentrum ohne das zur Zeit abgebaute Hochkreuz

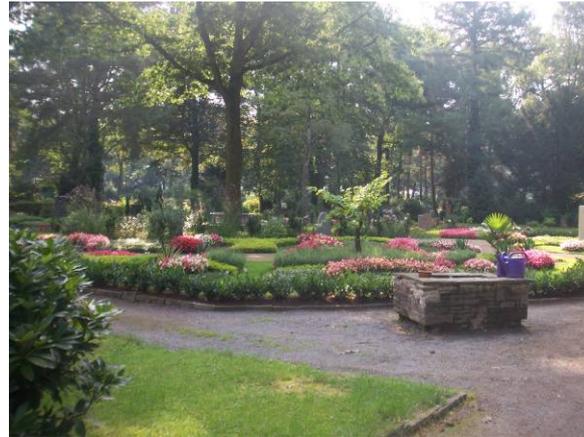
Der Charakter eines Waldfriedhofes setzt sich auch im neuen Memoriam-Garten fort

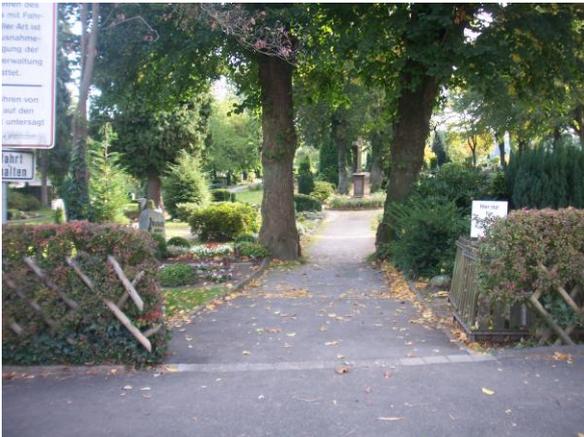
Nördlicher Zugang zum historischen Friedhofsteil an der Bruchhauser Straße mit Baumtor und Allee aus Linden

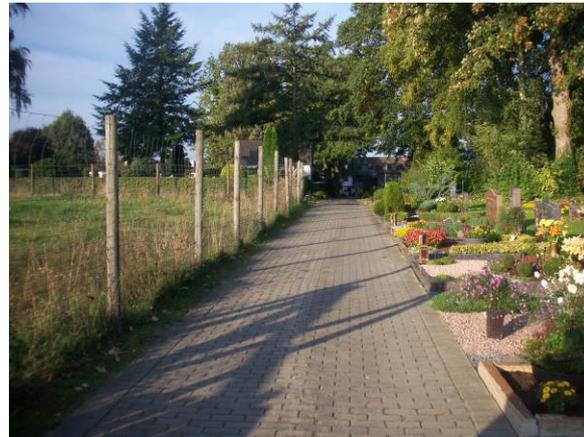
Jüngerer Friedhofsteil mit westlich angrenzender Grünlandfläche (Reserve ggf. für weitere Erweiterungen)

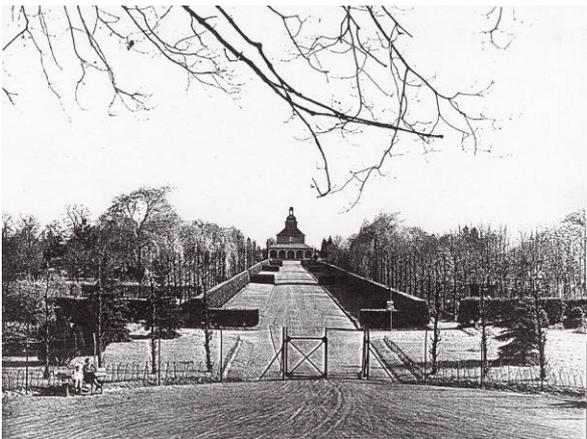
Foto der heute noch existenten Kapelle vermutlich vom Ende der 30er Jahre

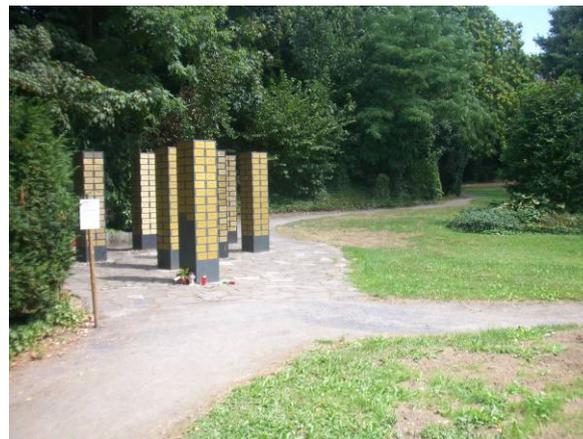
Ruhegarten östlich der Teichanlage

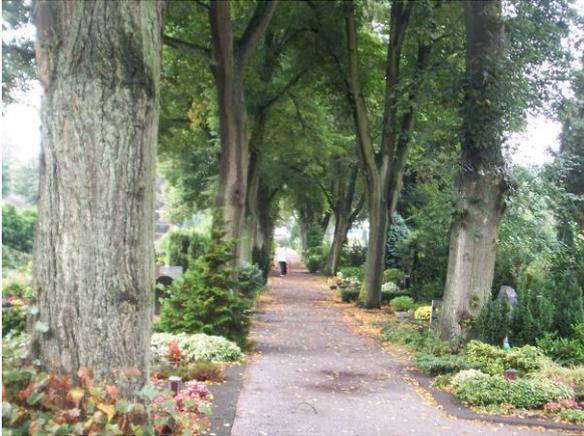
Hauptachse im älteren östlichen Friedhofsteil mit Lindenallee

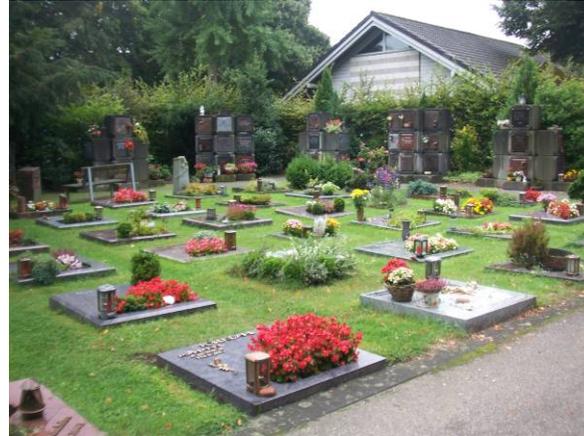
Jüngeres Urnengrabfeld und Kolumbarium östlich der Trauerhalle

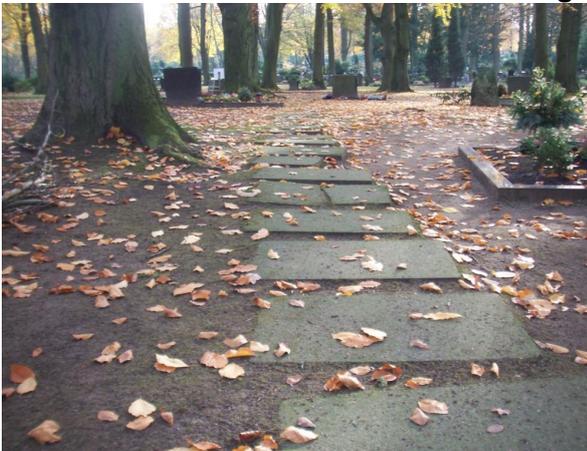
Historischer Friedhofsteil mit teilweise mächtigen Buchen

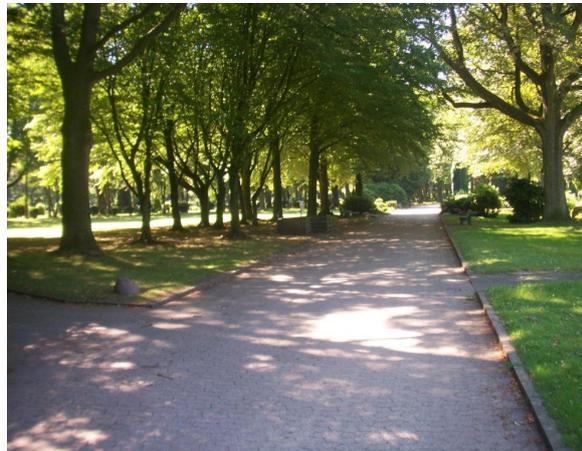
Erweiterungsfläche mit gut ausgebauten Wegen und insgesamt jüngerem Laubbaumbestand

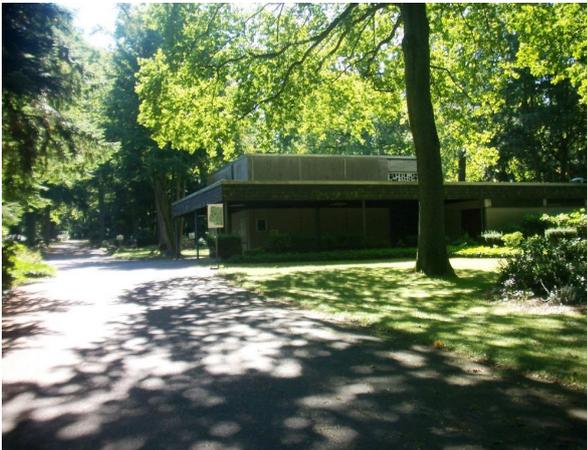
Haupteingang mit Kapelle in südöstlicher Blickrichtung

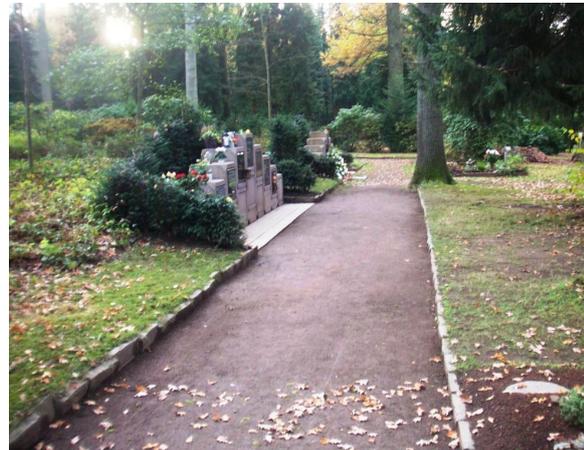
Kolumbarium im Zentrum des Friedhofs
