### Begründung – Fällung einer Gewöhnlichen Platane

- Opladener Platz (Bez. II / Kol. 13 / Objekt-Nr. 1460)

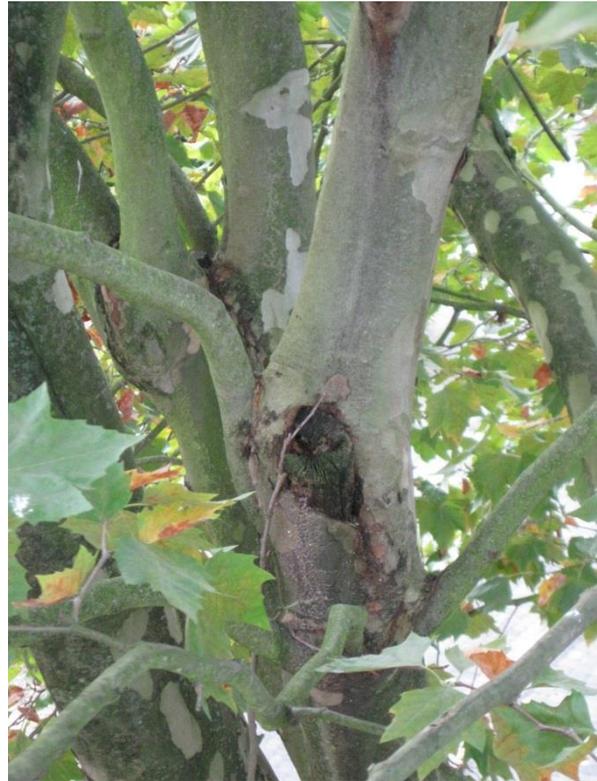
Eingefaulte Kappstelle im Kronenbereich

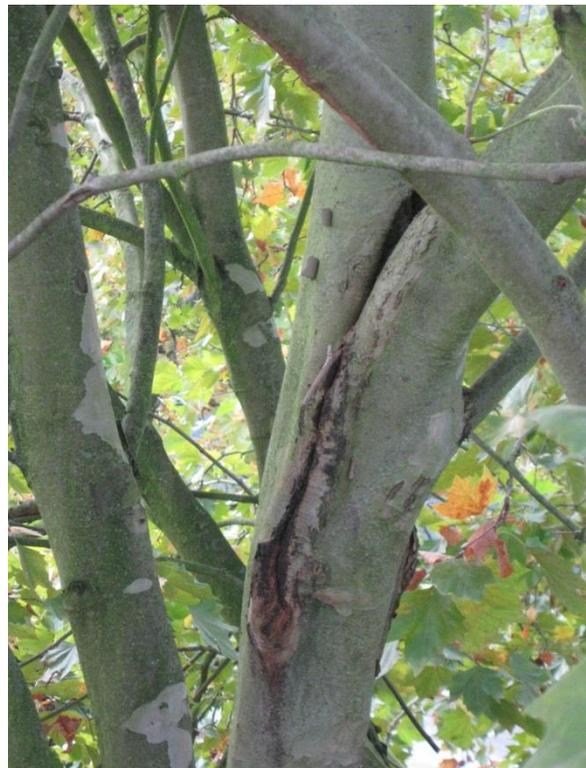
Reiterate mit Zwieselbildung und eingerissener Nahtstelle

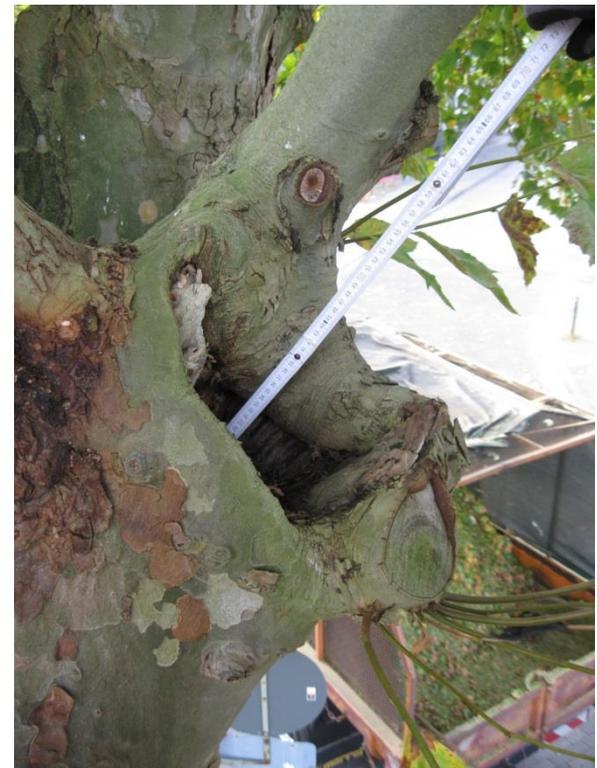
Große, eingefaulte Kappstelle am Kronenansatz, mind. 30 cm tief

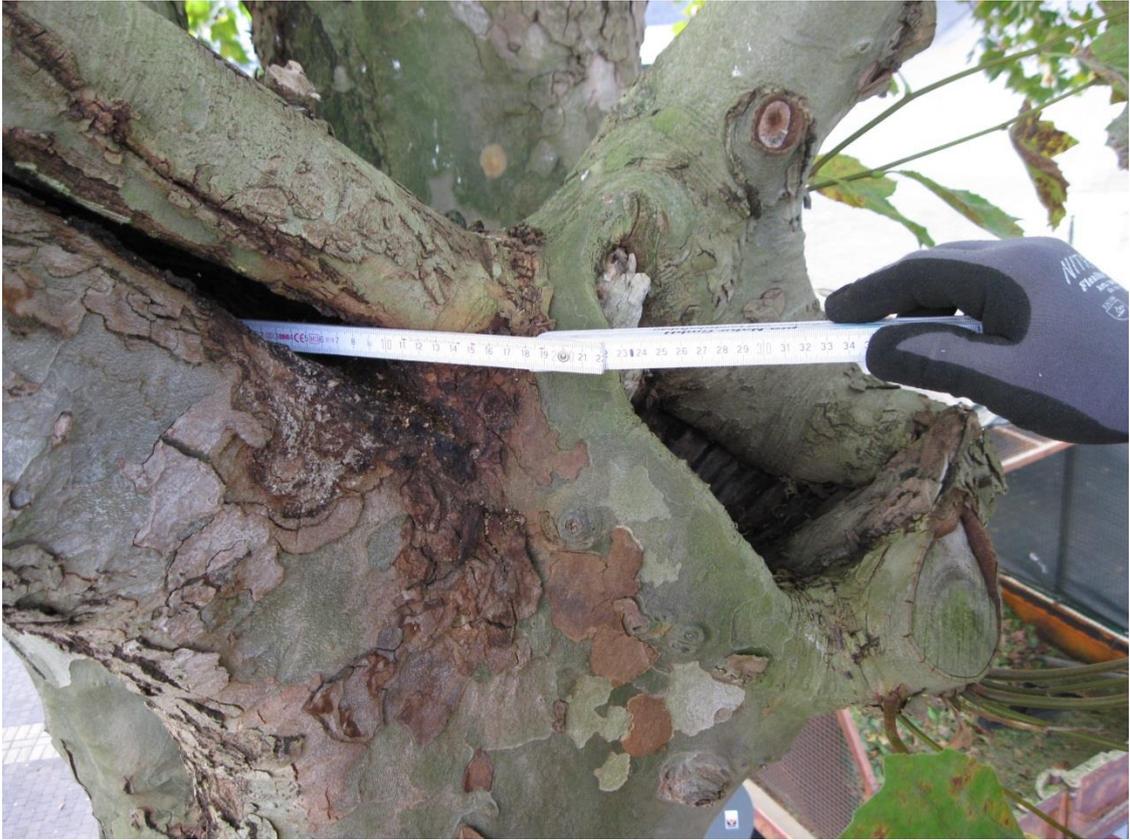
Stämmling am Kronenansatz mit tiefem Riss

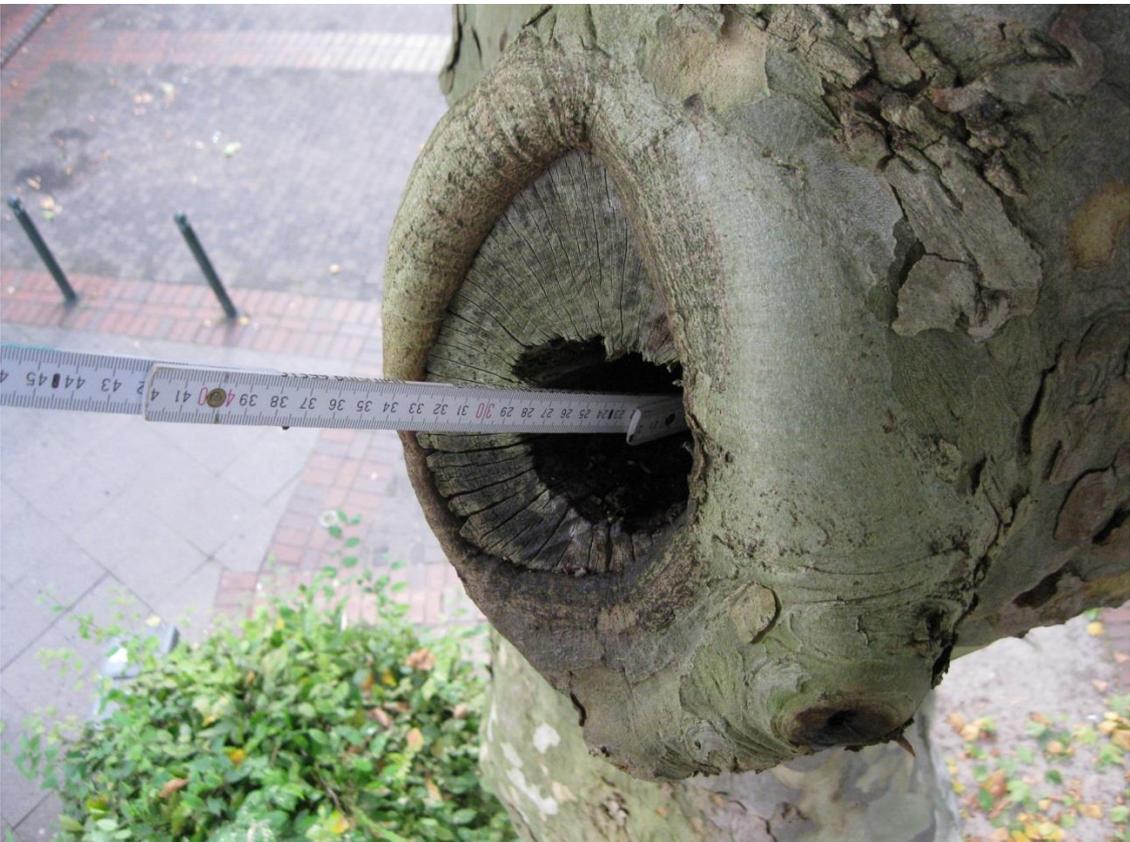
Eingefaltete Starkastwunde am Kronenansatz, mind. 25 cm tief

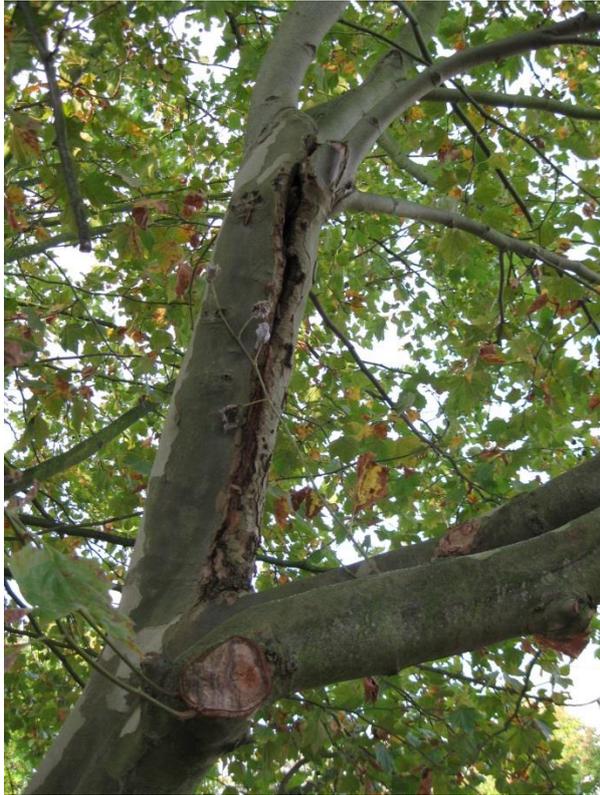
Stämmling mit langem Riss im Kronenbereich

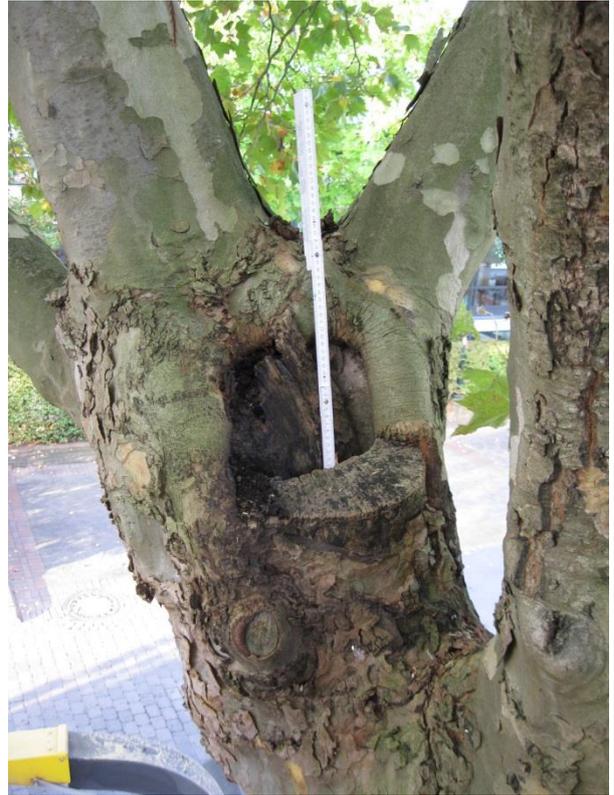
Eingefaltete Kappstelle am Kronenansatz

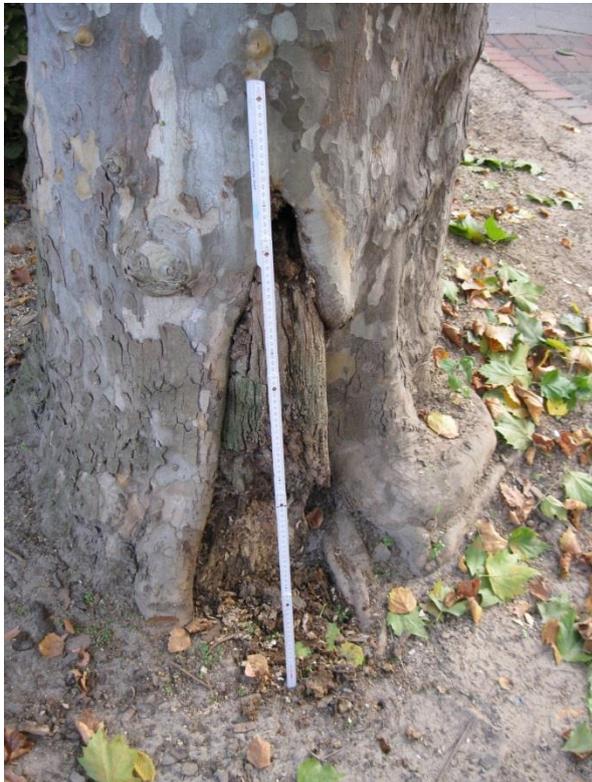
Südlicher Stammfußbereich mit großer Höhlung (ca. 85 x 50 cm Ausdehnung) und starker Fäuleentwicklung im Holz

Nachpflanzung:	Ja (an gleichem Standort, Vorschlag <i>Tilia cordata</i> 'Erecta')
Fällung durch:	Städtische Mitarbeiter
Handlungsbedarf:	innerhalb von 1 Monat

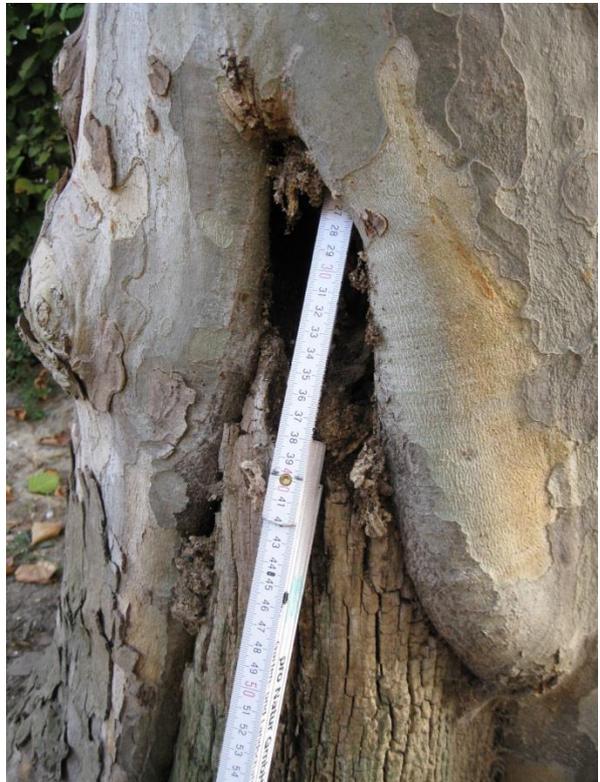
Nahaufnahme Höhlung/ Faulstelle
