07.10.2014

Begründung – Fällung von zwei Linden

- Friedhof Mülheimer Straße (Bez. III / Kol. 29 / Nr. 9500)

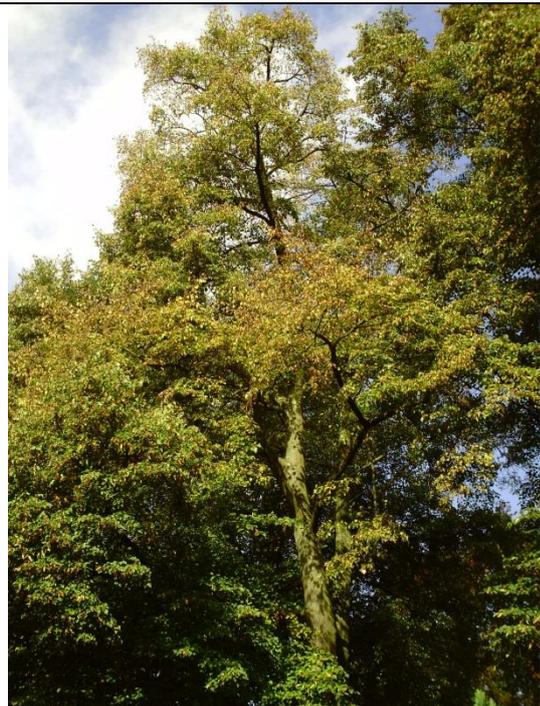
Nr. 941 – Krone

Nummer:	941
Baumdaten:	Winter-Linde (<i>Tilia cordata</i>) Stammdurchmesser: 65cm (einstämmig) Baumhöhe: 30m Kronenbreite: n. v.
Vitalität:	stark geschädigt
Feststellungen:	Hohlklang am Stammfuß
Pilzbefall durch:	n. v.
Untersuchung:	mit Hilfe von Hubsteiger, Stechbeitel, Schonhammer, Sondierstab und/oder Wunduntersuchungsbohrer
Ergebnis Untersuchung:	Bei der Untersuchung unter zu Hilfenahme des Schonhammers ist im gesamten Stammfußbereich ein deutlicher Hohlklang festgestellt worden. Dies deutet auf eine umfangreiche Fäule im Stamminneren bzw. auch im Wurzelstock hin, da hier schon deutliche Vitalitätsmängel zu erkennen sind. Von einer erheblichen Beeinträchtigung der Stand- und/oder Bruchsicherheit ist auszugehen.
Nachpflanzung:	Nein
Fällung durch:	Externe Firma
Handlungsbedarf:	Prio 2 (innerhalb 1 Monat)

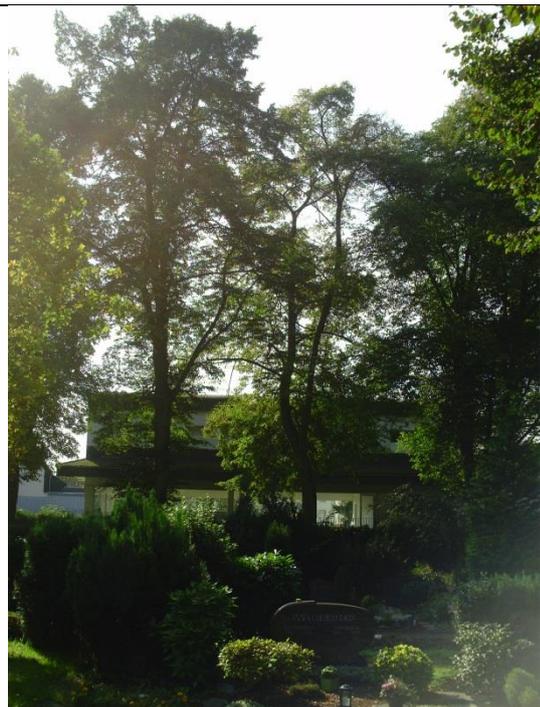
Nr. 945 – Krone (links)

Nummer:	945
Baumdaten:	Winter-Linde (<i>Tilia cordata</i>) Stammdurchmesser: 65cm (einstämmig) Baumhöhe: 25m Kronenbreite: n. v.
Vitalität:	problematisch
Feststellungen:	Hohlklang am Stammfuß
Pilzbefall durch:	n. v.
Untersuchung:	mit Hilfe von Hubsteiger, Stechbeitel, Schonhammer, Sondierstab und/oder Wunduntersuchungsbohrer
Ergebnis Untersuchung:	Bei der Untersuchung unter zu Hilfenahme des Schonhammers ist fast im gesamten Stammfußbereich ein deutlicher Hohlklang festgestellt worden. Dies deutet auf eine umfangreiche Fäule im Stamminneren bzw. auch im Wurzelstock hin, da hier schon deutliche Vitalitätsmängel zu erkennen sind. Von einer erheblichen Beeinträchtigung der Stand- und/oder Bruchsicherheit ist auszugehen.
Nachpflanzung:	Nein
Fällung durch:	Externe Firma
Handlungsbedarf:	Prio 2 (innerhalb 1 Monat)
