23.09.2014

### **Begründung – Fällung einer gekappten Linde**

- Am Kühnsbusch (Bez. III / Kol. 24 / Nr. 0140)

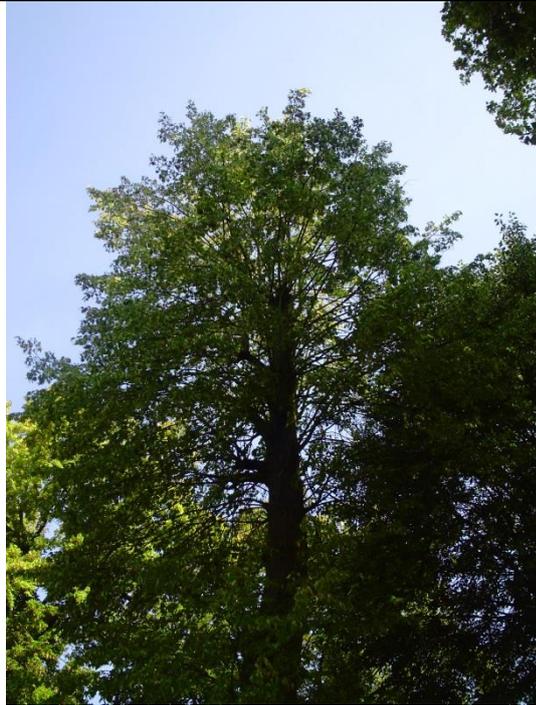
Nummer:	3
Baumdaten:	Tilia x intermedia (Holländische Linde) Stammdurchmesser: 0,65m (einstämmig) Baumhöhe: 15,00m Kronenbreite: n. v.
Vitalität:	problematisch
Feststellungen:	> Kappungsstellen im Kronenbereich, auf ca. 15m Höhe > drei stark eingefaulte Höhlungen ((/)) >10cm) im Stammber.
Pilzbefall durch:	PFK im Stammfußbereich (gem. Meldung MA FB 67), bei OT nicht vorhanden gewesen
Ergebnis:	Aufgrund der weitreichenden Schädigung und des Vitalitätszustandes ist hierbei eine Fällung geraten. Die Erfahrungen im Umgang mit gekappten Bäumen haben gezeigt, dass diese nicht nur einen erheblichen wirtschaftlichen Mehraufwand in Bezug auf Pflege- und Kontrollbedarf erfordern. Auch ihre berechnete Lebenserwartung am Standort wird durch diese baumzerstörerische Maßnahme drastisch verringert. Zudem ist der ästhetische Aspekt aufgrund der Zerstörung des arttypischen Habitus auch sehr fraglich und die gestalterische Funktion des Baumes kann nicht mehr erfüllt werden.

Gekappte Krone Baum Nr. 3

Nachpflanzung:	Ja (an gleicher Stelle / gleiche Baumart)
Fällung durch:	Externe Firma / Kosten: 476,00€ (Brutto)
Handlungsbedarf:	Prio 4

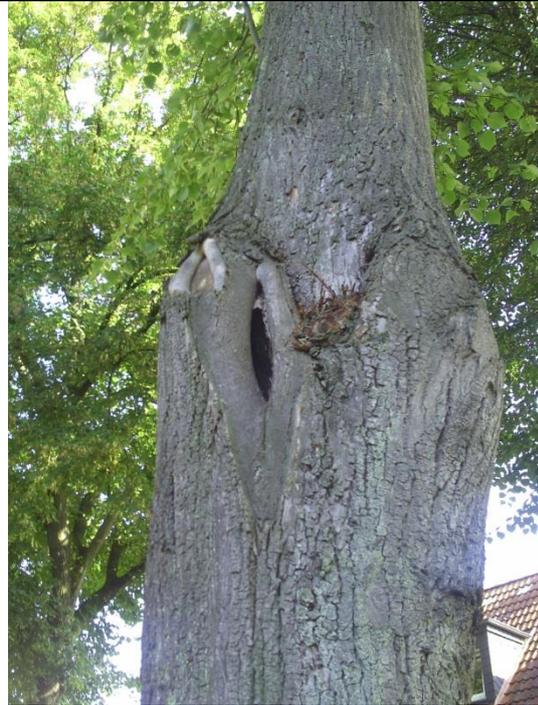
Eingefaltete Höhlung = ggf. alte Astungswunde im Starkastbereich

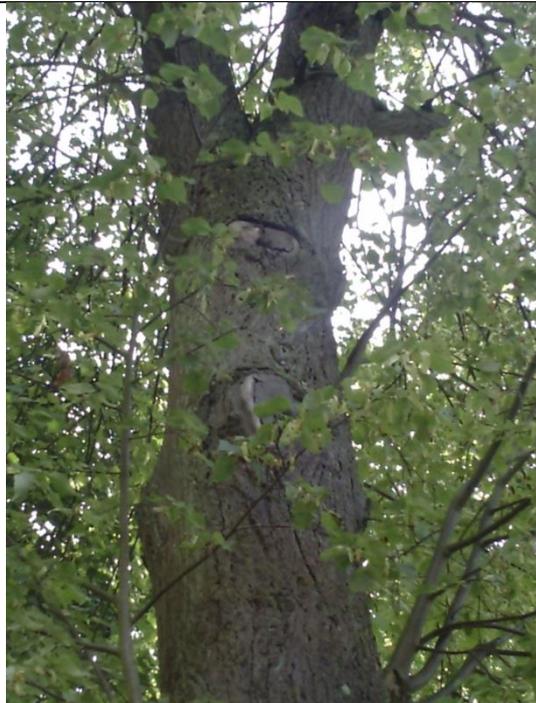
Zwei weitere Faulstellen unterhalb des Stammkopfbereiches
