Stadt Leverkusen
Fachbereich Stadtgrün
Herr Florian Bremicker
Nobelstraße 91
51373 Leverkusen

Gutachten TLL/715

Untersuchung
zweier Linden
und einer Lärche
an verschiedenen Standorten
in Leverkusen

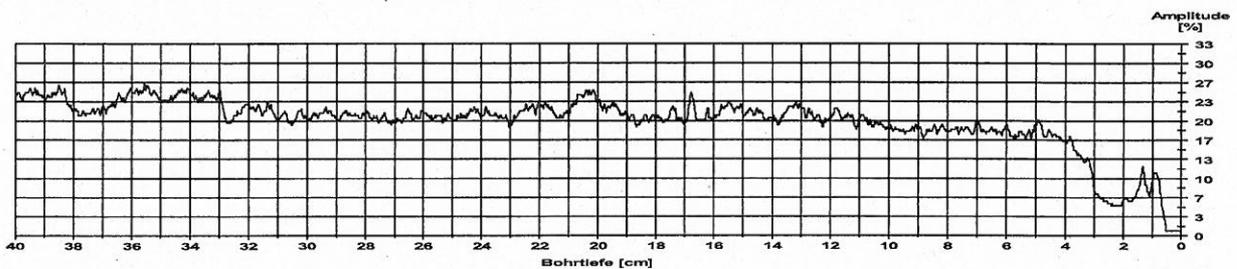
Linde Lohrstraße, Messung 1: Ostseite des Stammes in 1 m Höhe, links der alten Sanierungswunde (siehe Foto 2). Das Profil weist keine Abfälle des Bohrwiderstands auf, die einen fortgeschrittenen Holzabbau belegen würden.

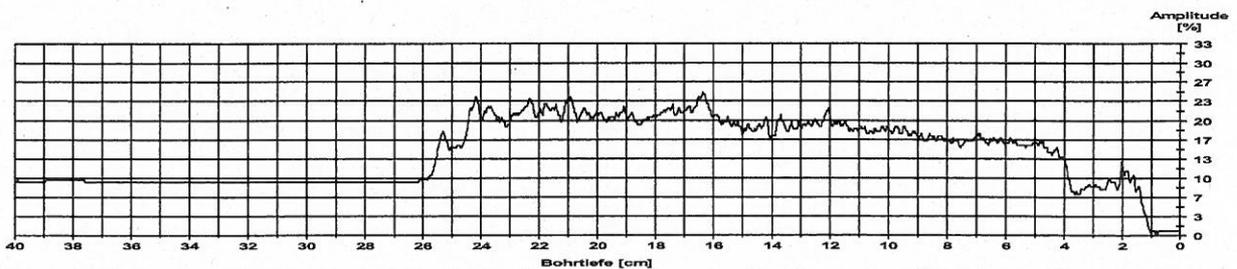
Linde Lohrstraße, Messung 2: Auf der der Sanierungswunde gegenüber liegenden SW-Seite des Stammes in 1 m Höhe. Ab 22 cm wurde fäulegeschädigtes Holz bzw. ein Hohlraum durchbohrt.

Bei fast allen sieben am Stamm durchgeführten Messungen wurden Restwandstärken ermittelt, die mehr oder weniger deutlich über den erforderlichen 30-35% des Radius liegen (von 37,8% im Profil 2 bis 54% im Profil 7). Lediglich in Position der Messung 6 ergibt sich mit 29,4% ein geringerer Wert, dies aber auch nur, wenn man den Bereich mit leicht fäulegeschädigtem Holz als vollständig nicht mehr tragfähig bewertet.

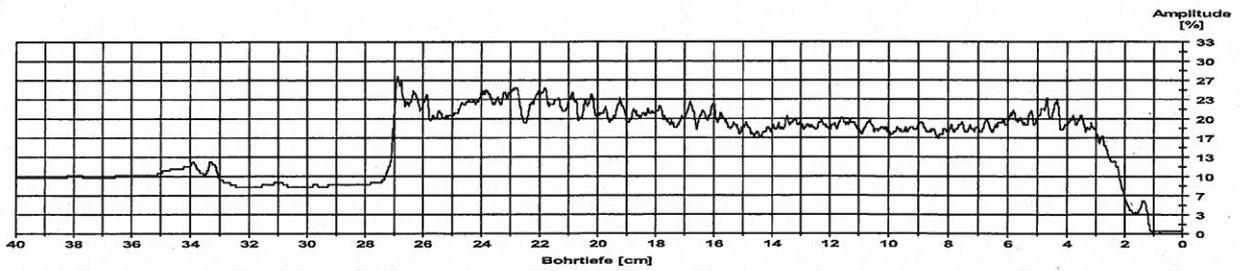
Linde Lohrstraße, Messung 3: NW-Seite des Stammes in 1 m Höhe. Hohlraum bzw. hochgradig zersetztes Holz ab 27 cm.

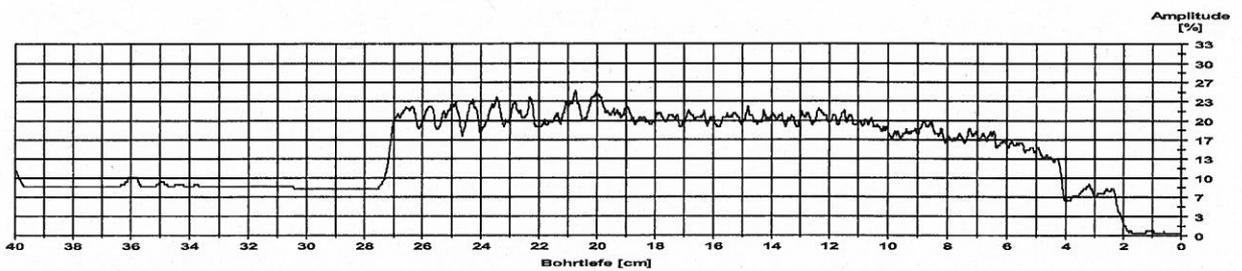
Linde Lohrstraße, Messung 4: Nordseite des Stammes in 1,2 m Höhe (siehe Foto 3). Fäulegeschädigtes Holz ab 20, hochgradig zersetztes Holz bzw. ein Hohlraum ab 27 cm.

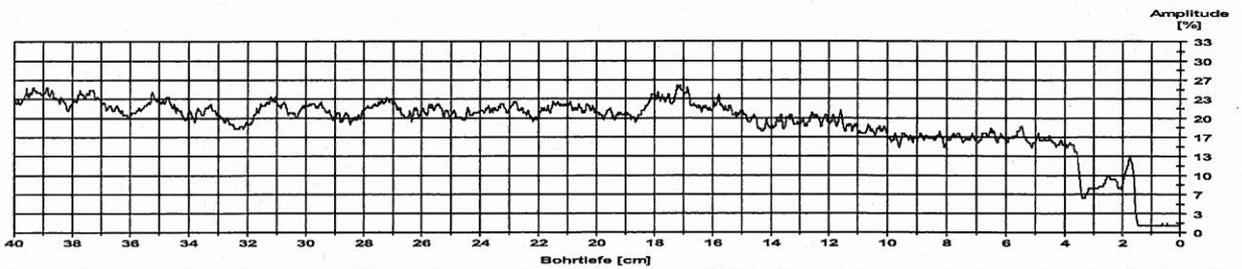
Linde Lohrstraße, Messung 5: Nordseite des Stammes in 2,2 m Höhe (über Messung 4, siehe Foto 3). Eventuell leicht fäulegeschädigtes Holz ab 18 cm.

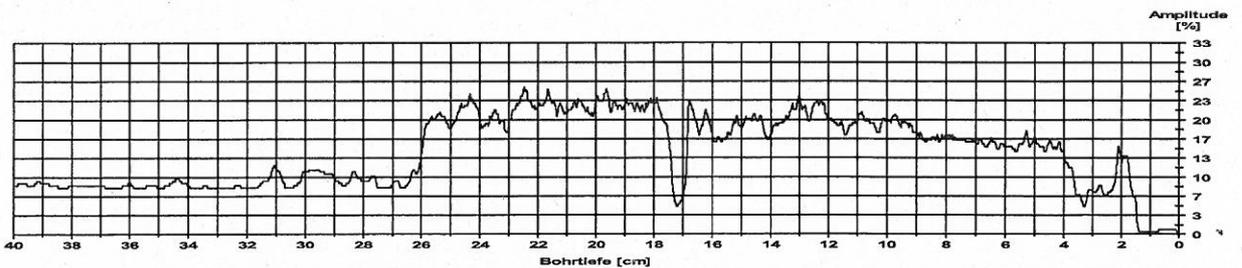
Linde Lohrstraße, Messung 6: SO-Seite des Stammes in 2,2 m Höhe. Leicht zersetztes Holz mit Riss zwischen 13 und 23 cm, danach deutlicher Holzabbau.

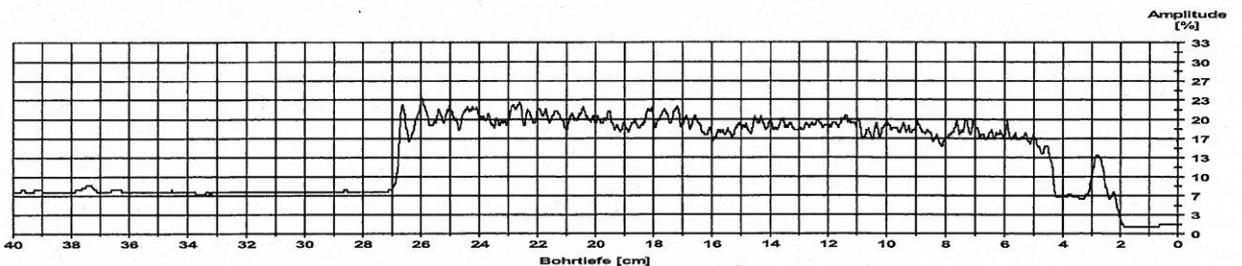
Linde Lohrstraße, Messung 7: Westseite des Stammes in 2,2 m Höhe. Hochgradig zersetztes Holz oder Hohlraum ab 28 cm.

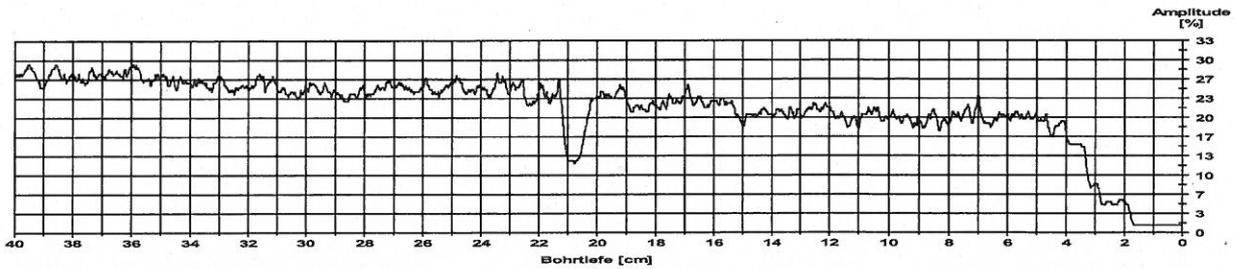
Linde Lohrstraße, Messung 8: Nordseite des Stammfußes, bodennah, 18°-Winkel zum Boden. Riss oder eingewachsene Rinde bei 20 cm.

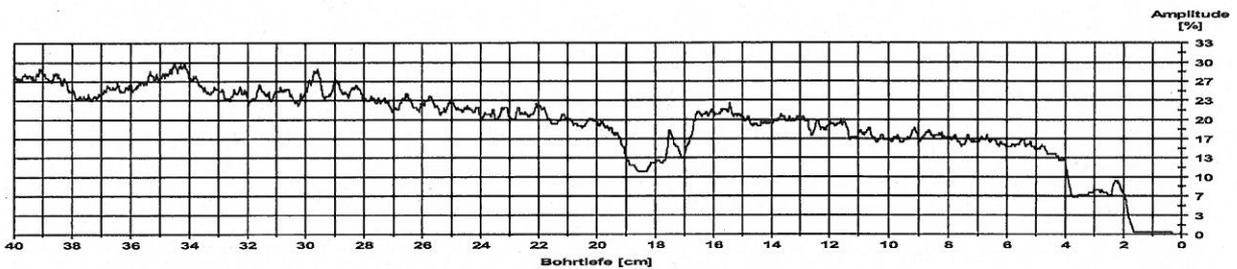
Linde Lohrstraße, Messung 9: SO-Seite des Stammfußes, bodennah, 18°-Winkel zum Boden. Kleiner Fäuleherd oder Einwachsung zwischen 16 und 20 cm.

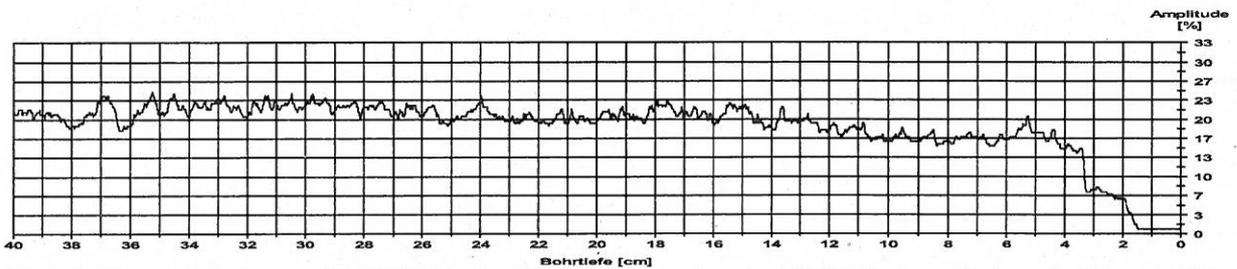
Linde Lohrstraße, Messung 10: NW-Seite des Stammfußes, bodennah, 18°-Winkel zum Boden. Ab 35 cm Auffälligkeiten, die auf leichten Holzabbau zurückgehen könnten.

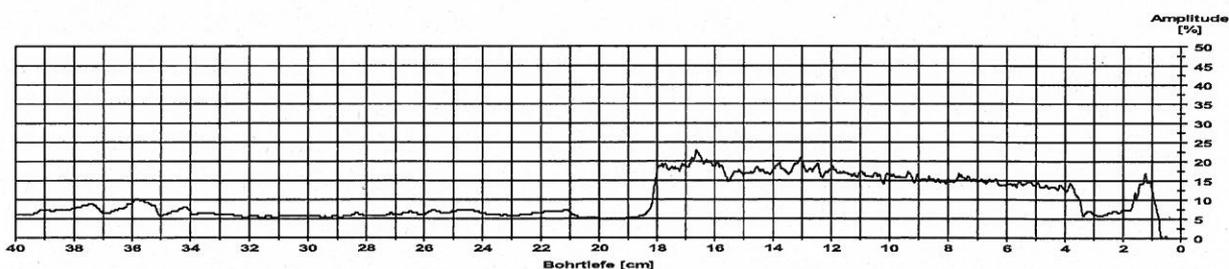
Linde Burgplatz, Messung 1: Südseite des Stammes in 1m Höhe, etwa 25 cm links der Sanierungswunde. Es sind noch etwa 17 cm Restwand vorhanden.

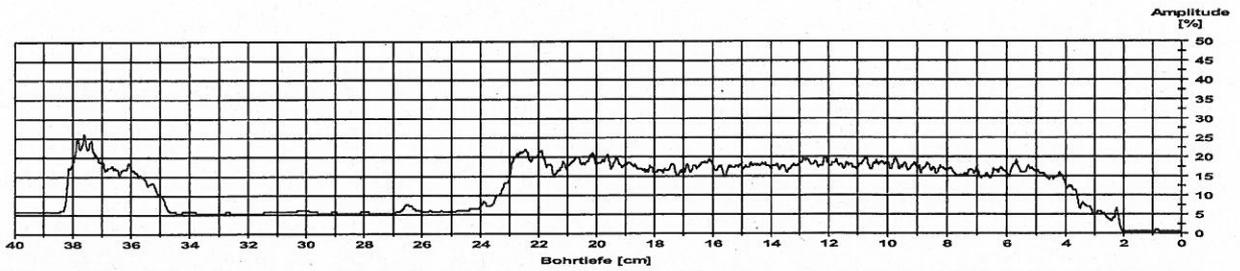
Linde Burgplatz, Messung 2: Westseite des Stammes in 1 m Höhe. Die Restwandstärke beträgt noch etwa 20 cm.

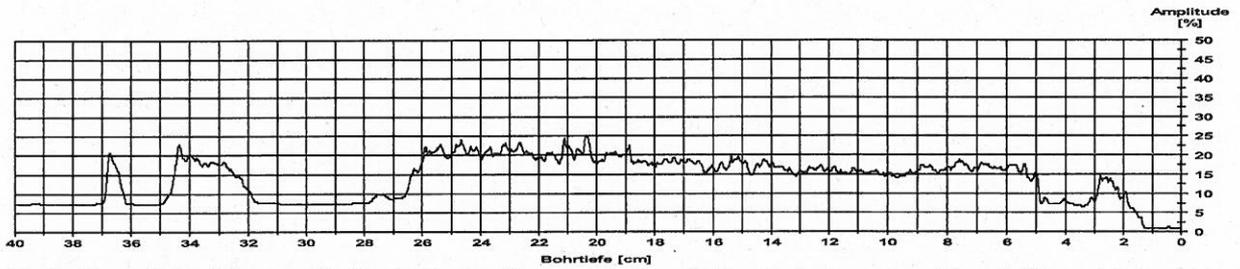
Linde Burgplatz, Messung 3: Nordseite des Stammes in 1 m Höhe. Zwischen etwa 18 und 28 cm ist das Holz wahrscheinlich leicht fäulegeschädigt, danach folgt ein Hohlraum bzw. hochgradig zersetztes Holz.

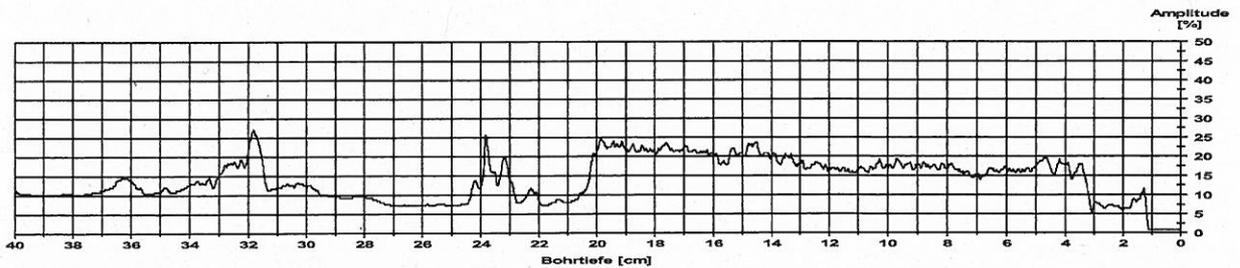
Linde Burgplatz, Messung 4: Ostseite des Stammes in 1 m Höhe. Stark bis hochgradig zersetztes Holz ab 20 cm Bohrtiefe.

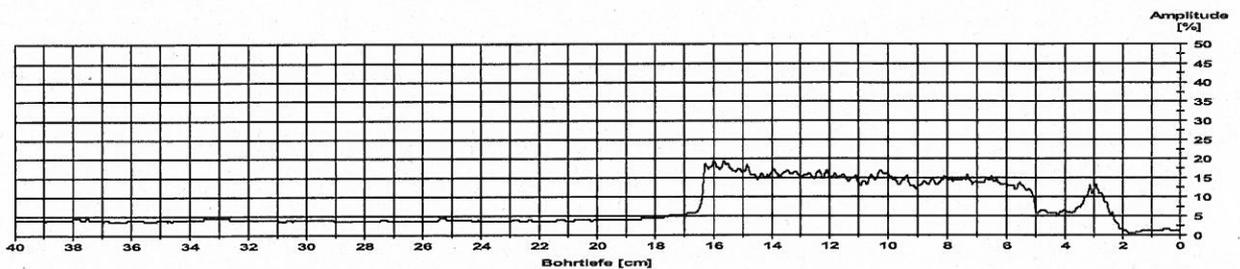
Linde Burgplatz, Messung 5: Südseite des Stammes in 50 cm Höhe (unter Messung 1). Hohlraum bzw. stark zersetztes Holz ab 16 cm.

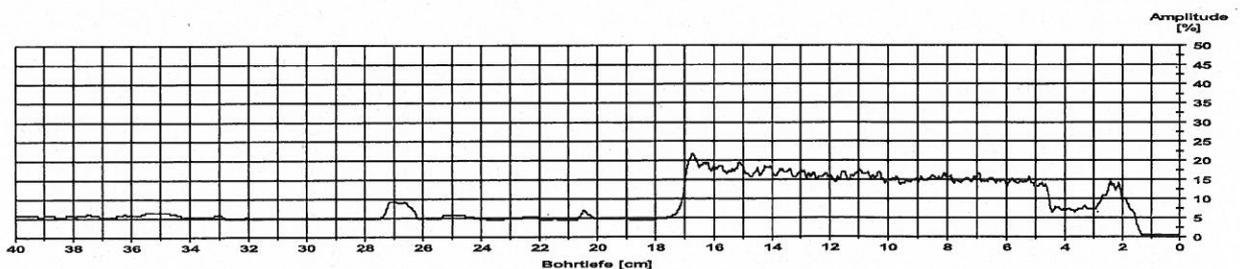
Linde Burgplatz, Messung 6: Südseite des Stammes in 180 cm Höhe (über Messung 1). Hohlraum bzw. stark zersetztes Holz ab 17 cm.

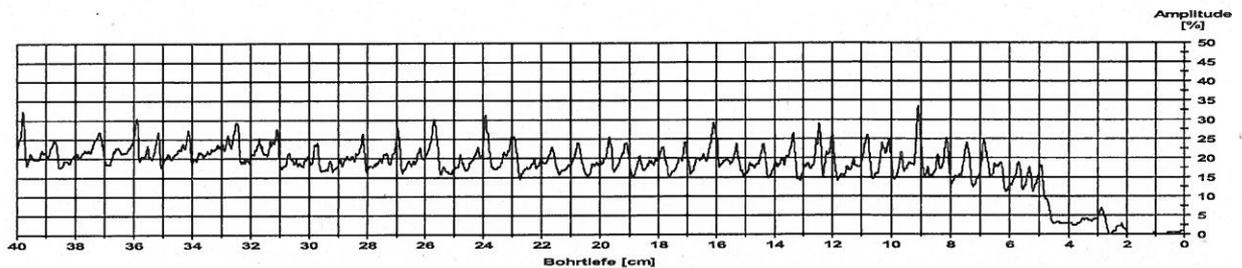
Lärche Im Dorf, Messung 1: Auf Wurzelanlauf auf der SW-Seite des Stammfußes, links neben der im Foto 5 gezeigten Fundstelle des Fruchtkörpers (25° Winkel zum Boden). Das Profil zeigt keine Hinweise auf Holzabbau.

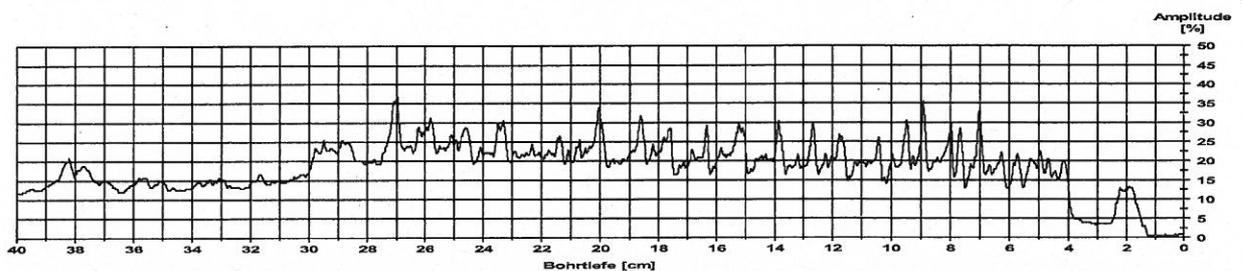
Lärche Im Dorf, Messung 2: Auf Wurzelanlauf auf der SO-Seite des Stammfußes (25° Winkel zum Boden). Leicht fäulegeschädigtes Holz ab etwa 20, stark fäulegeschädigtes ab 27 cm Bohrtiefe.

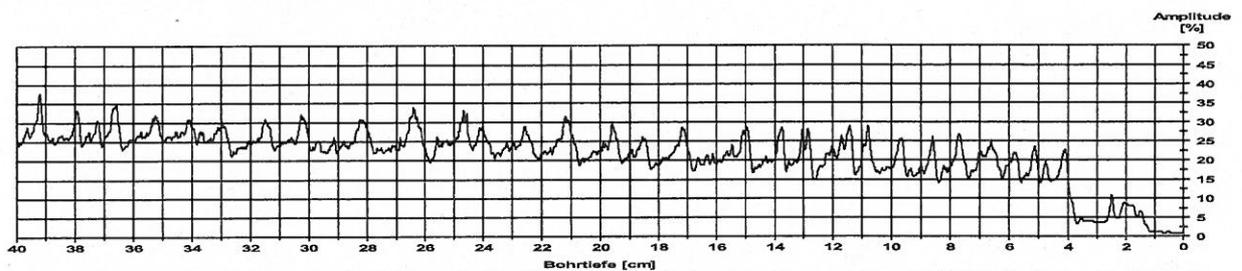
Lärche Im Dorf, Messung 3: Auf Wurzelanlauf auf der Nordseite des Stammfußes (25° Winkel zum Boden). Das Profil zeigt keine Hinweise auf Holzabbau.

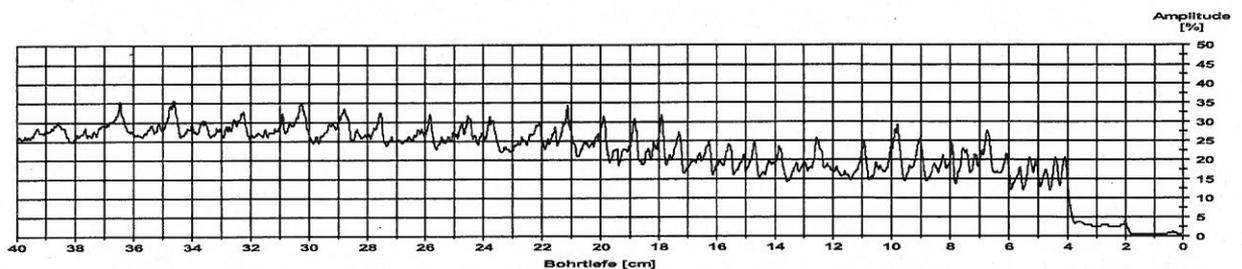
Lärche Im Dorf, Messung 4: SW-Seite des Stammfußes, im Bereich der im Foto 5 gezeigten Fundstelle des Fruchtkörpers (20° Winkel zum Boden). Eventuell Leicht zersetztes Holz ab etwa 38 cm.

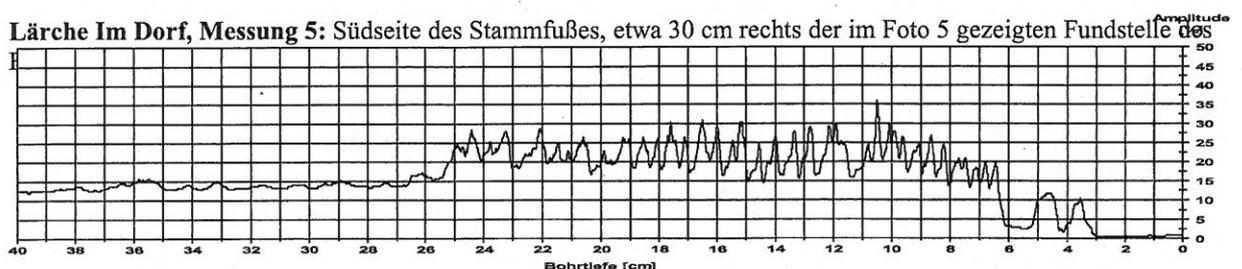
Lärche Im Dorf, Messung 5: Südseite des Stammfußes, etwa 30 cm rechts der im Foto 5 gezeigten Fundstelle des

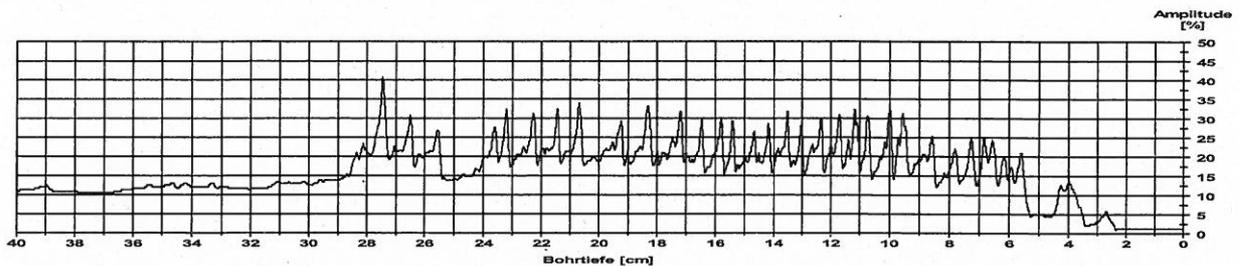
Lärche Im Dorf, Messung 6: NO-Seite des Stammfußes (15° Winkel zum Boden). Ab etwa 20 cm leicht, ab 28 cm hochgradig zersetztes Holz.

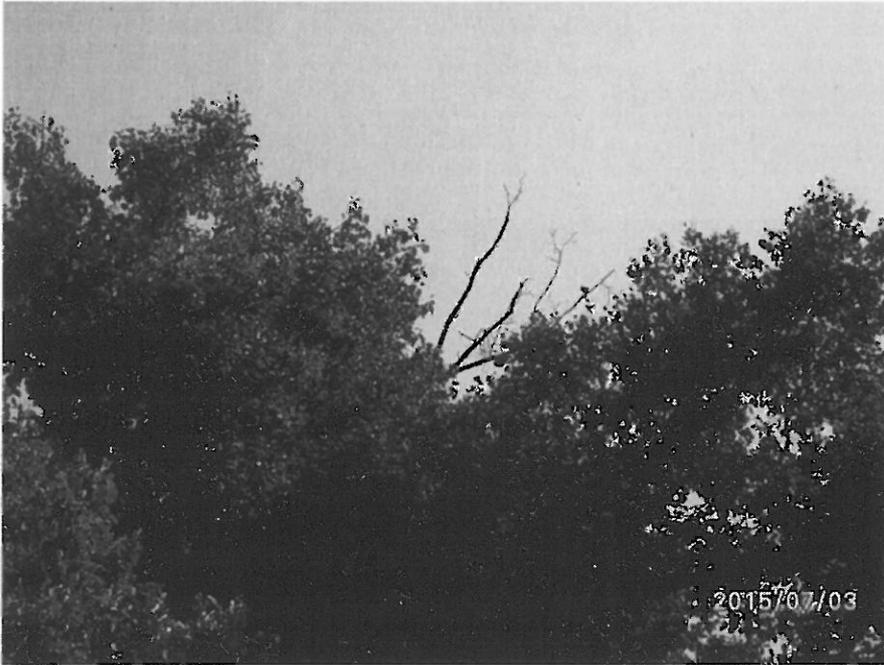
3 m liegenden Stammportionen und der Krone war zum Zeitpunkt der Untersuchung daher nur sehr eingeschränkt möglich. Auch im dicht belaubten Zustand ist erkennbar, dass zumindest im Wipfel der Linde durchmesserstarkes Totholz vorhanden ist (Foto 1). Zudem wurde der Baum vor Jahren umfassend geschnitten und vereinzelt sind an höher gelegenen Stammportionen Astungswunden sichtbar. Möglicherweise weist der Baum Faultöpfe und Morschungen an alten Schnittwunden in der Krone auf, die vom Boden aus im derzeit dicht belaubten Zustand nicht zu sehen sind.

Foto 1: Linde Lohrstraße, Totholz im Wipfel

Das im Wipfel vorhandene Totholz muss bald entfernt werden.

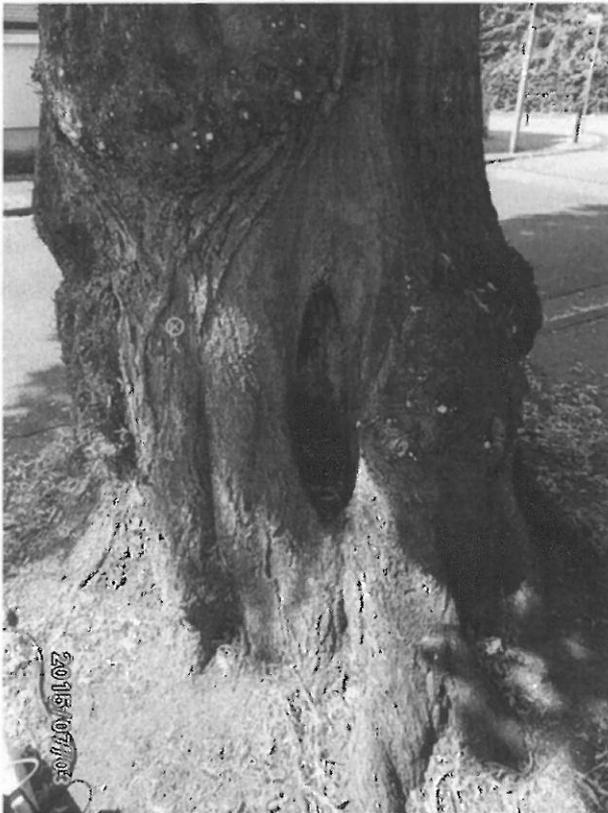
Auf der Nordostseite des Stammes befindet sich zwischen 30 und 120 cm Höhe eine große, alte Stammwunde, die schon vor vielen Jahren baumchirurgisch behandelt wurde. Faulholz wurde etwa 35 cm tief ausgefräst und Wundränder wurden glatt geschnitten. Die alte Wunde weist kräftige Überwallungswülste auf. Die Öffnung der Sanierungswunde ist noch 60 cm hoch und maximal 12 cm breit (Foto 2). Auf der Nordseite des Stammes ist in geringem Abstand zur Sanierungswunde zwischen 1 und 2,5 m Höhe eine stellenweise tiefe Einwallung vorhanden (Foto 3), die auf eine sehr alte, längst überwallte Wunde zurückgehen könnte.

Foto 2: Linde Lohrstraße, alte Sanierungswunde auf der NO-Seite des Stammes. Das Kreuz markiert die Position der Resistographenmessung 1.

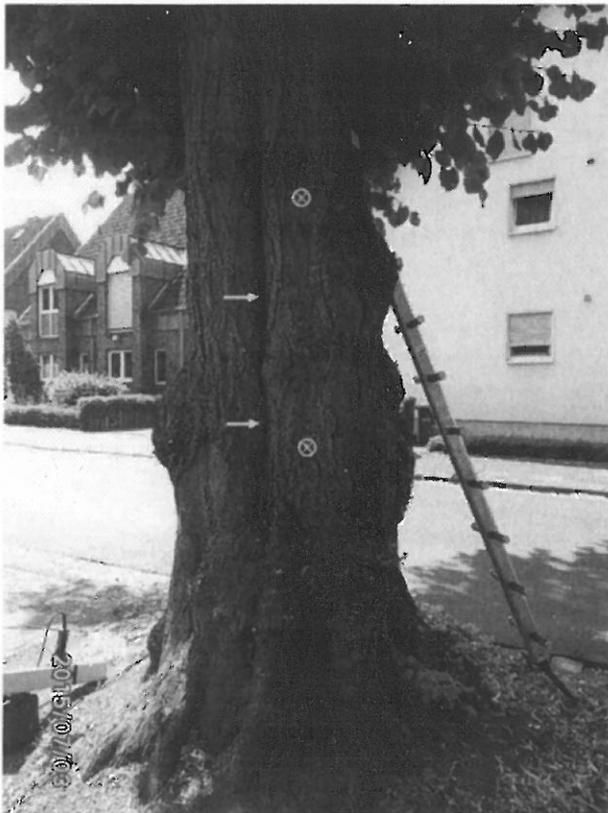
Foto 3: Linde Lohrstraße, tiefe Einwallung (Pfeile) auf der Nordseite des Stammes. Kreuze: Positionen der Messungen 4 und 5. Am oberen Bildrand ist die dichte Beastung des Stammes zu erkennen.

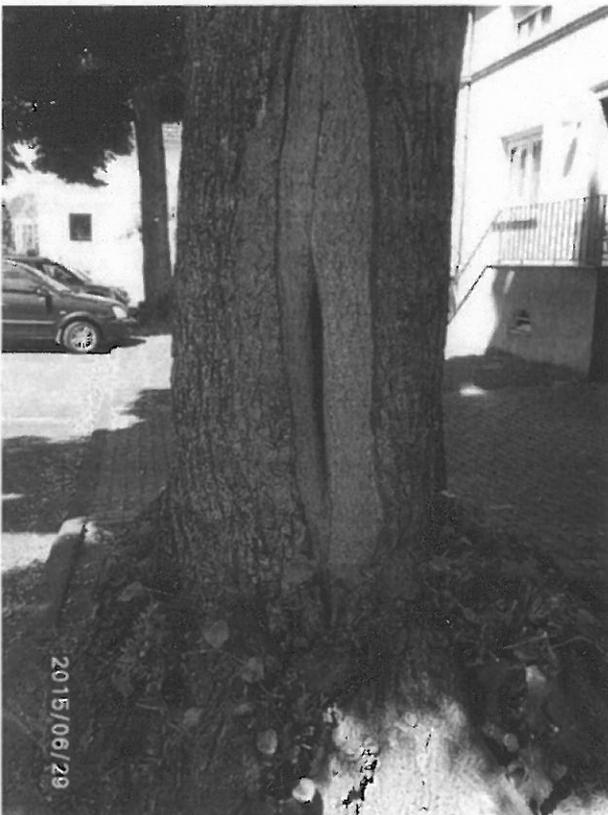
Auf der SO-Seite des Stammes befindet sich eine alte, ursprünglich 160 x 20 cm große und etwa 30 cm tief ausgefräste Sanierungswunde (Foto 4). Die Wunde ist inzwischen fast vollständig überwältigt, ihre Öffnung beträgt noch 35 x 3 cm.

Der Stamm der Linde ist im Bereich der Sanierungswunde fäulegeschädigt. Wie nicht anders zu erwarten, hat die vor Jahren durchgeführte Sanierung den Holzabbau nicht gestoppt.

Foto 4: Linde Burgplatz, alte Sanierungswunde auf der SO-Seite des Stammes.

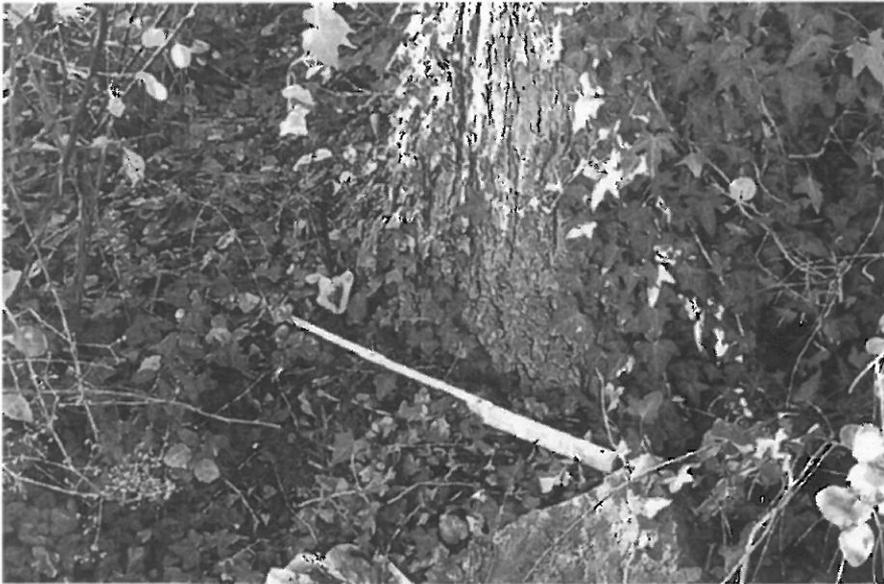
Am Stammfuß der Lärche sind bei einer Kontrolle am 22.04.2015 Pilzfruchtkörper aufgefallen. Herr Parthey hat uns in einem pdf-Dokument zwei Fotos geschickt, die diese/n Fruchtkörper zeigen. Wir haben diese Fotos kopiert und diesem Gutachten beigelegt (Fotos 5 und 6). Foto 5 zeigt die Position eines Fruchtkörpers auf der SW-Seite des Stammfußes in Relation zu einem Stein. Im Foto 6 ist der Fruchtkörper aus geringerem Abstand und auf die Seite gedreht zu sehen. Es ist zu erkennen, dass es sich um einen konsolenförmigen Fruchtkörper handelt, das Hymenium weist vom Stamm weg. Die Pilzart ist mit Hilfe dieses Fotos aber nicht zweifelsfrei zu bestimmen. An einigen Stellen des Hymeniums sind jedoch undeutlich große, eckige Poren zu erkennen. Bei dem Fruchtkörper könnte es sich daher um den Kiefern-Braunporling (*Phaeolus schweinitzii*) handeln.

Foto 5: Lärche Im Dorf, Aufnahme von Herrn Parthey. Der von uns eingefügte Pfeil weist auf einen Pilzfruchtkörper, der in Aufsicht zu sehen ist.

Angesichts dieser Zusammenhänge und der Tatsache, dass die Straße „Im Dorf“ stark frequentiert ist und sich in Fallweite der Lärche ein Kinderspielplatz, eine Kita und eine Außengastronomie befinden, raten wir zur baldigen Entnahme der Lärche.

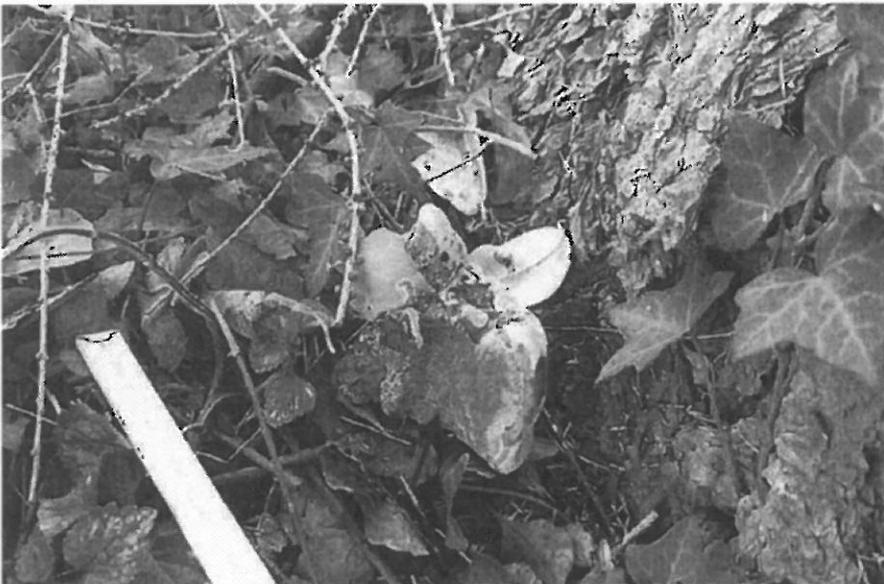
Die Bestimmung einer Pilzart anhand von Fotos ist allgemein schwierig, weil die zur eindeutigen Abgrenzung erforderlichen Details meist nicht ausreichend genau wiedergegeben sind. Anhand der uns von Herrn Parthey zur Verfügung gestellten Fotos lässt sich der Pilz, der bei der im April 2015 durchgeführten Kontrolle gefunden wurde, daher nicht sicher identifizieren. Am Stammfuß von Lärchen findet man häufig den Kiefern-Braunporling. Wir gehen davon aus, dass es sich bei dem fotografierten Fruchtkörper um diesen Pilz handelt. Der Kiefern-Braunporling ist ein parasitischer Wurzelfäuleerreger an Nadelgehölzen. Er erzeugt eine Braunfäule. Dieser Fäuletyp ist in jungen Stadien nicht gut nachweisbar und das Schadensausmaß kann größer sein, als der erste Blick auf die Messprofile vermuten lässt. Aufgrund des braunfaulen Holzabbaus wird der Baum nicht zu verstärktem Dickenwachstum im Schadbereich angeregt.

Foto 6: Lärche Im Dorf, Aufnahme von Herrn Parthey. Der Fruchtkörper (Pfeil) wurde offenbar gedreht, um das Hymenium (weist vom Stamm weg) zu fotografieren. Stellenweise (am rechten Rand des Hymeniums und in Nähe des Stielansatzes) sind große, eckige Poren erkennbar.

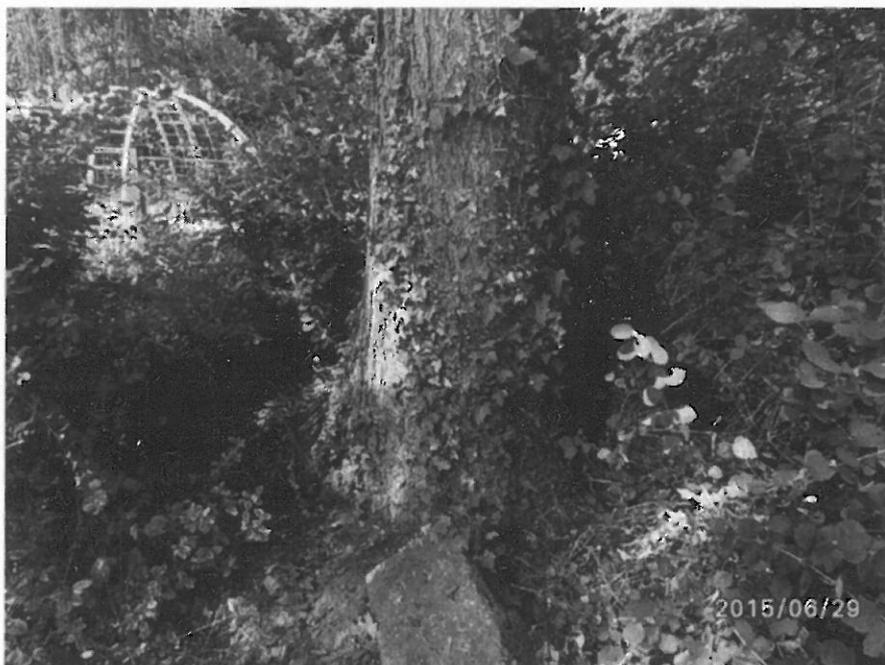
Um den Stammfuß inspizieren zu können, haben wir zunächst den Stamm weitgehend von Efeu befreit und stammnahe Sträucher zurückgeschnitten. Pilzfruchtkörper haben wir danach weder an der im Foto 5 gezeigten Stelle (siehe Foto 7) noch an einer anderen Stelle des Stammfußes gefunden. Es sind auch keine anderen, äußerlich sichtbaren Hinweise (auffälliges Rindenbild, Bodenrisse, Ameisenverkehr etc.) vorhanden, die auf einen Fäuleschaden im Stammfuß / Wurzelstock deuten und beim Abklopfen mit dem Schonhammer klingt der vom Boden aus erreich-

Foto 7: Lärche Im Dorf, freigeschnittener Stammfuß am Tag der Untersuchung. Der Pfeil weist auf die Stelle, an der im Foto 5 ein Fruchtkörper zu sehen ist.
