GUTACHTEN: 2.887

**2. Messung der Stand- und Bruchsicherheit einer  
Blutbuche (Nr. 00630) im Kreispark (Haus-Vorster-Str.) in  
Leverkusen-Opladen**

Auftrag:  
Stadt Leverkusen  
Fachbereich Stadtgrün  
Nobelstr. 91  
51373 Leverkusen

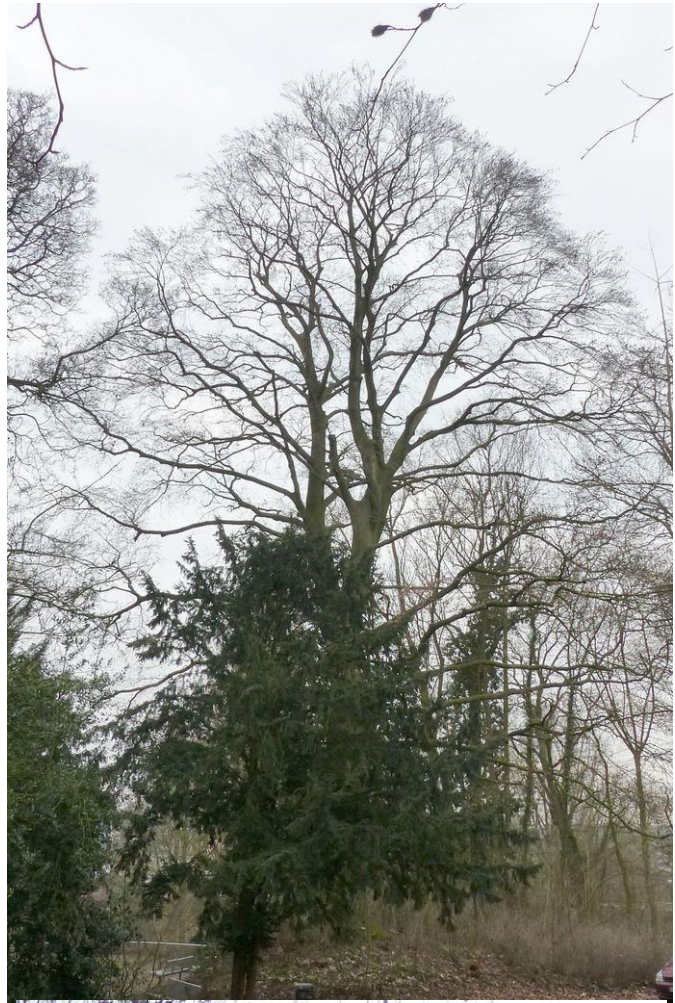
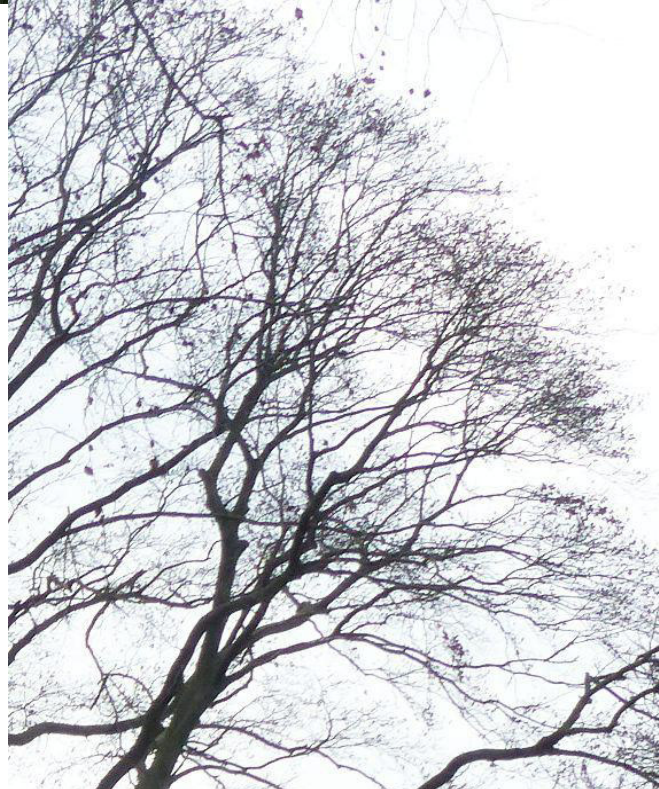
Die Baumkrone war schon bei der ersten Untersuchung relativ schütter. Insgesamt hat sich der Zustand der Krone heute weiter verschlechtert.

Die Spitzentriebe sind teilweise dürr. Die Verzweigung ist reduziert. Die neu gebildeten Triebe sind kurz und verkrümmt.

Einige Äste sind ausgebrochen andere wurden abgesetzt. Die Krone weist tote und absterbende Äste bis in den Starkastbereich auf, die entfernt werden sollten.

Der Zustand der Krone zeigt eine deutliche Abnahme der Baumvitalität an.

**Da der Baum erheblich geschädigt ist und seine Zukunftsperspektiven schlecht sind, ist es fachlich gerechtfertigt und zu empfehlen, den untersuchten Baum aus Sicherheitsgründen vorsorglich zu entfernen.**

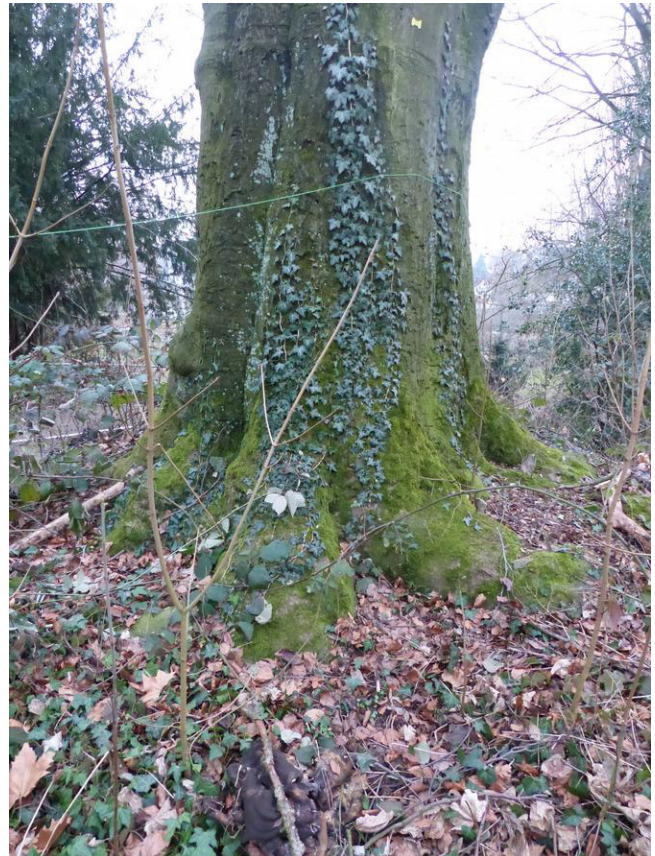
Stamm- und Stammfußbereich der Buche sind sehr kräftig entwickelt. Die Wurzelanläufe sind deutlich verstärkt und z.T. miteinander verwachsen, so dass sich ein breiter, massiv ausgeprägter Wurzelteller gebildet hat.

Die Wuchsform deutet darauf hin, dass der Baum seit Jahren versucht, einen Schaden im Stock- und Wurzelbereich durch verstärkten Zuwachs zu kompensieren.

Am Stammfuß werden seit Jahren regelmäßig Fruchtkörper des Riesenporlings gefunden (s. KAP. 5). Bei einem Befall mit dem Pilz tritt bei vielen Buchen Kompensationswachstum auf.

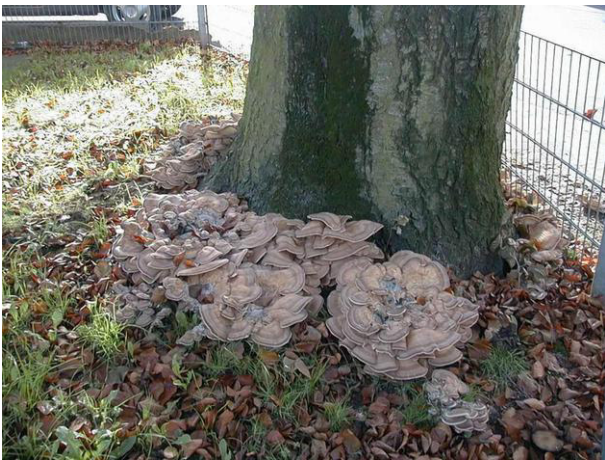
Buche mit schwach entwickelten Wurzelanläufen  
Statik erheblich beeinträchtigt

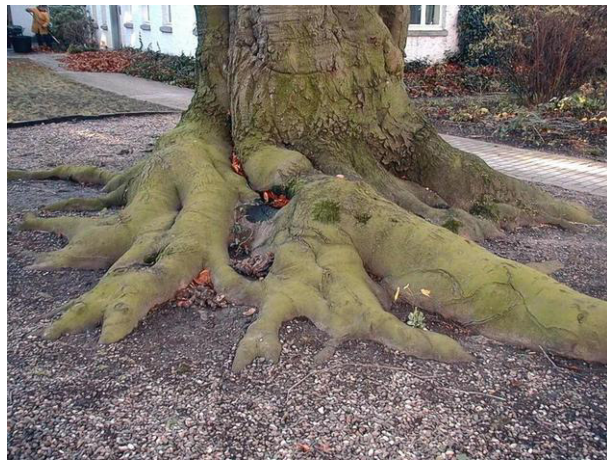
Massiv entwickelter Stammfuß  
Riesenporlingsbefall statisch unbedenklich

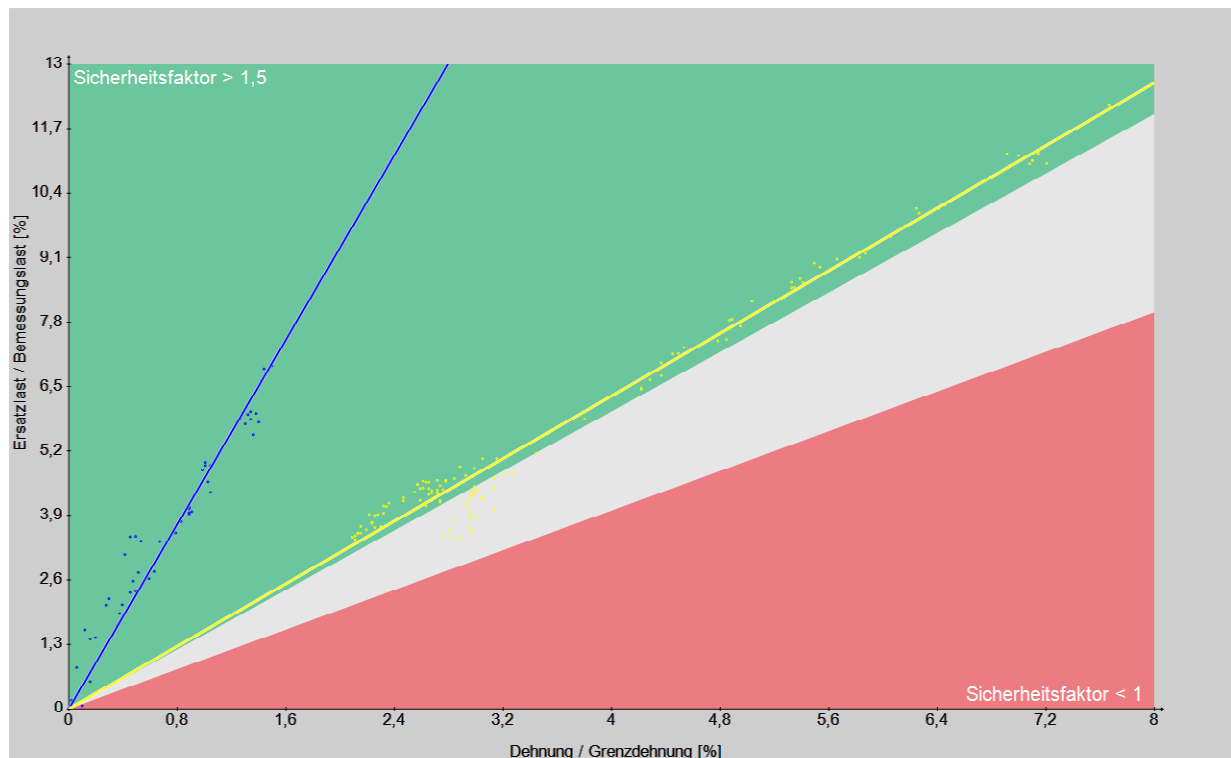
| Sicherheitsfaktor mind. | 4,65 | 1,58 |

| Reststeifigkeit | % | 53 | 14,8 |
| Höhlungsgrad berechnet | % | 77,8 | 94,8 |

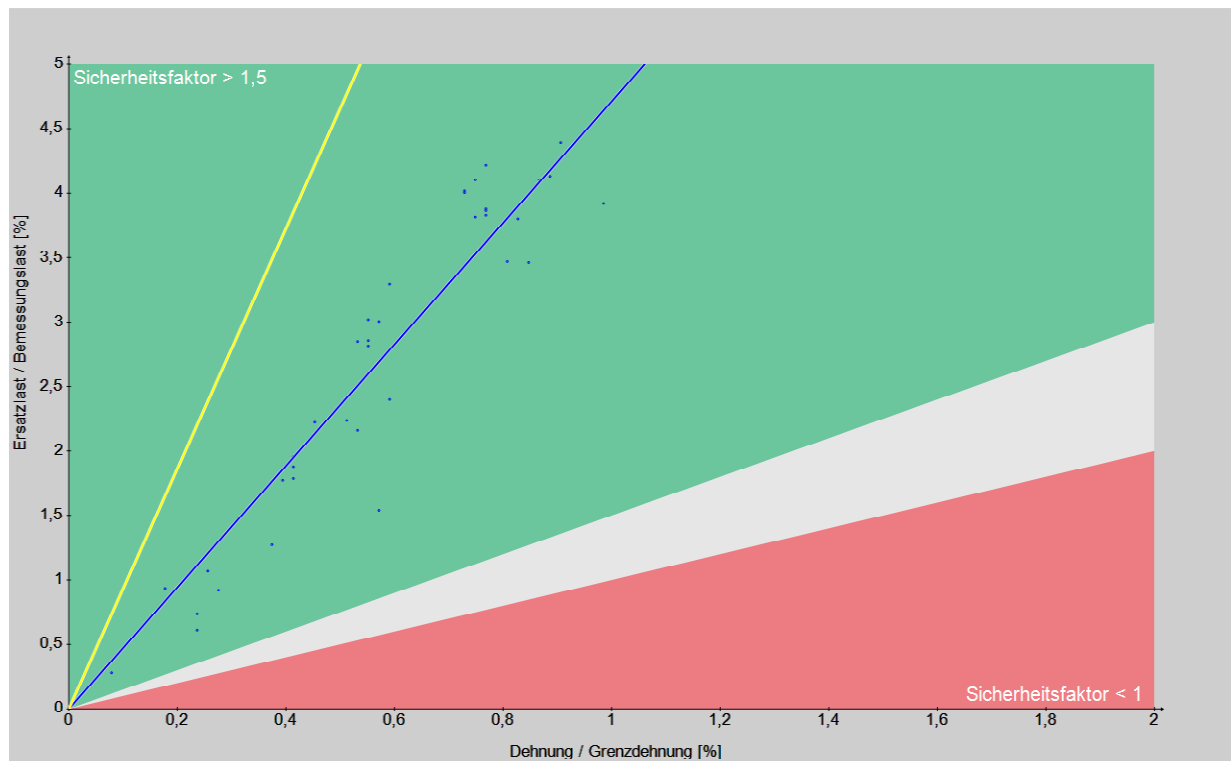
| Sicherheitsfaktor mind. | 4,71 | 9,31 |

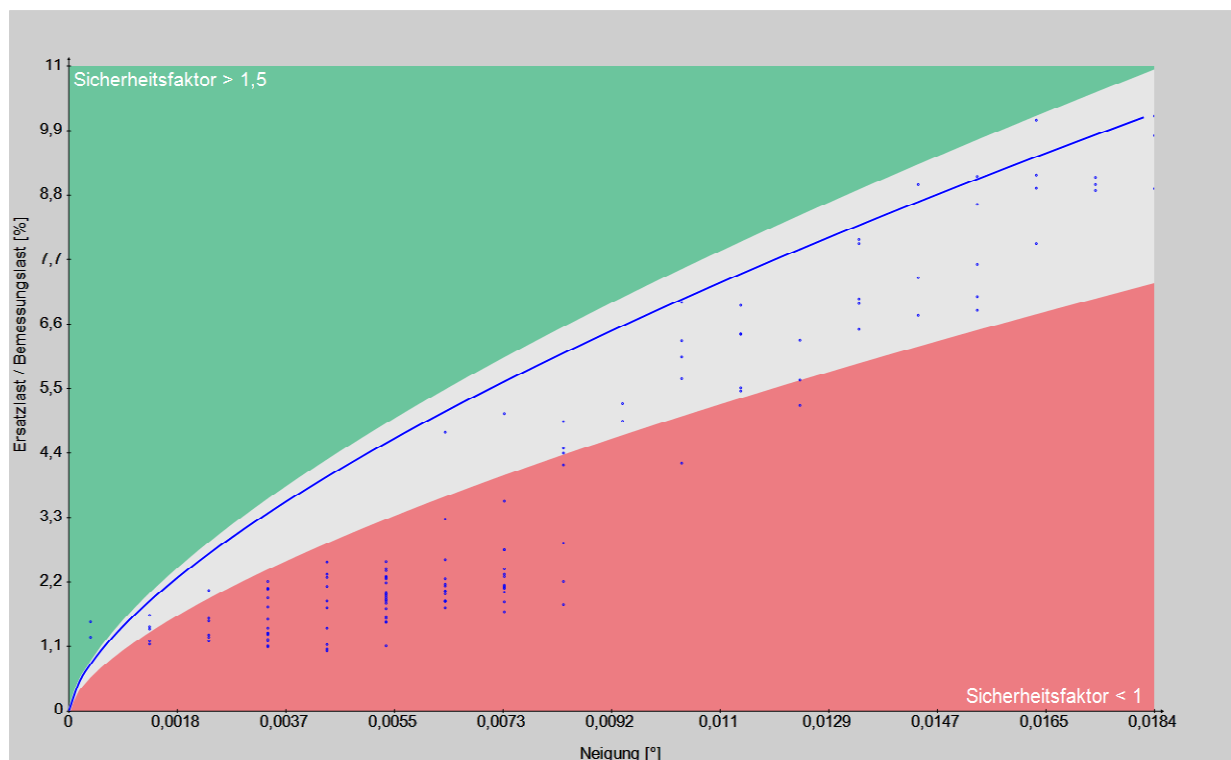
Sicherheitsfaktor mind. 1,4

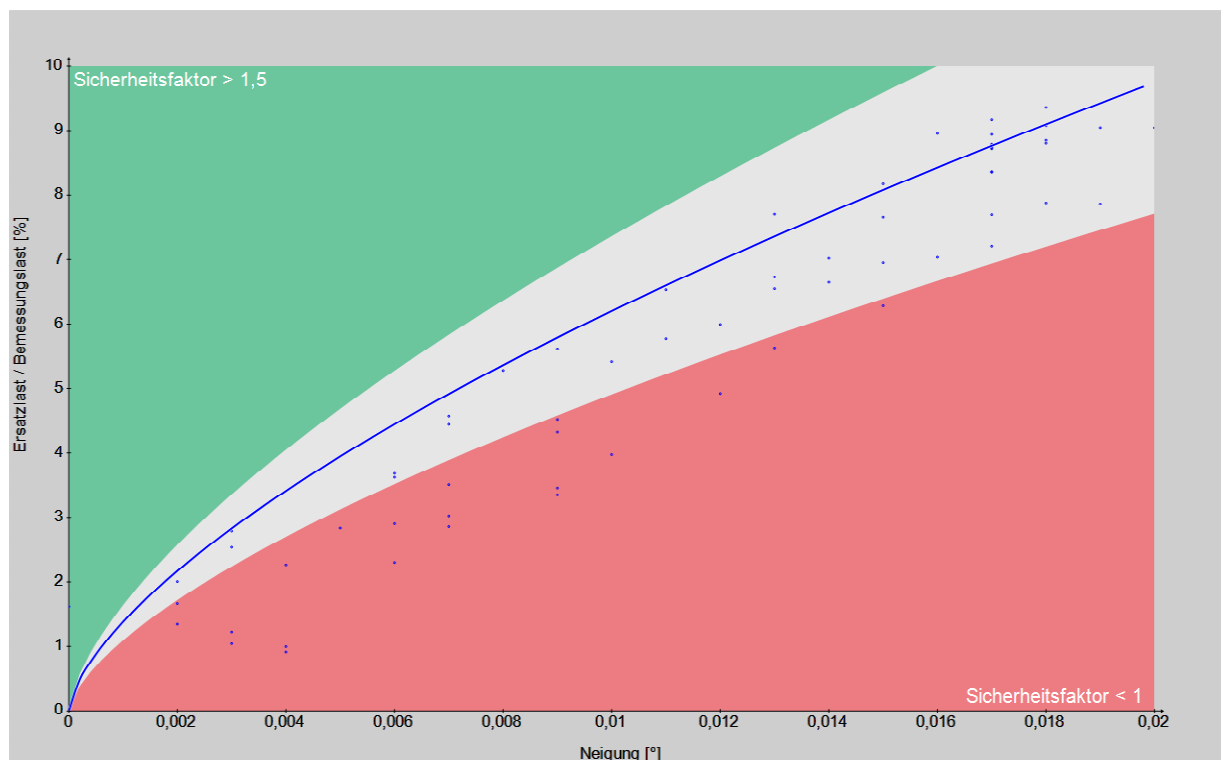
Sicherheitsfaktor mind. 1,26
