**Teilrückbau / Umbau
der ehem. Ausbesserungshalle**

in der
Werkstättenstraße, Leverkusen-Opladen

- Rückbau und Entsorgungskonzept -

Köln, im Oktober 2017

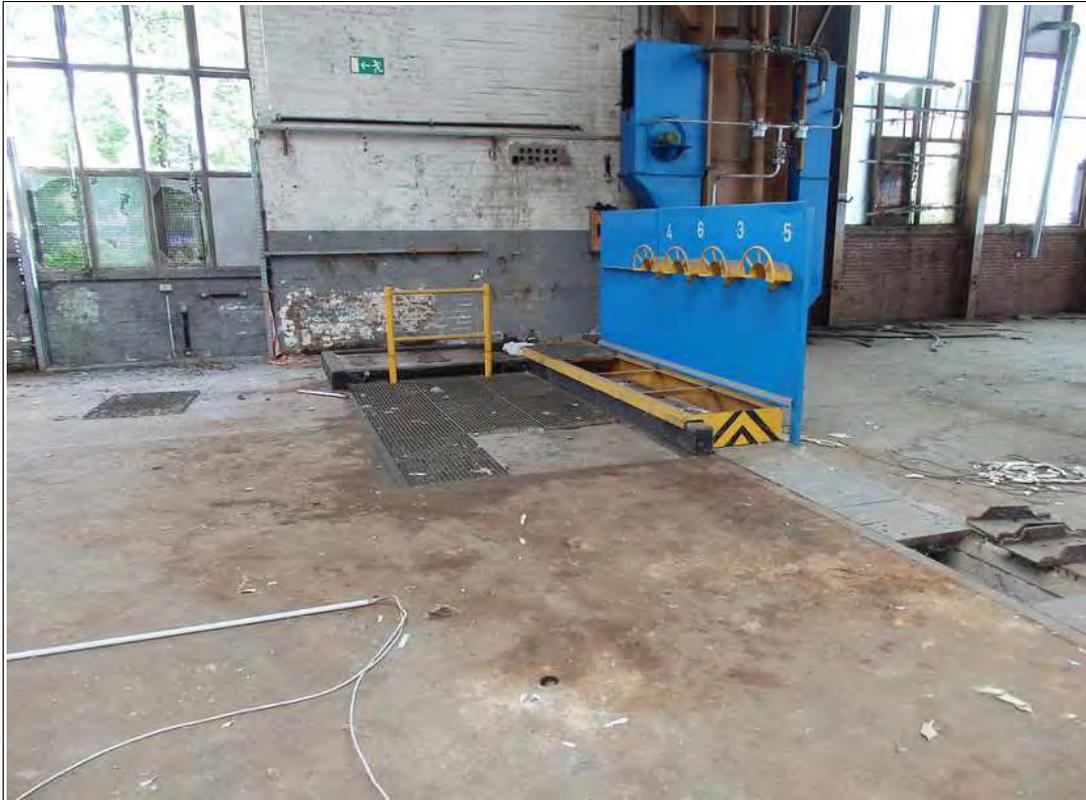
Foto 09:

Bereich ehem. Trafos
an der Ostseite
Bauteil A, oberflächlich
verunreinigt

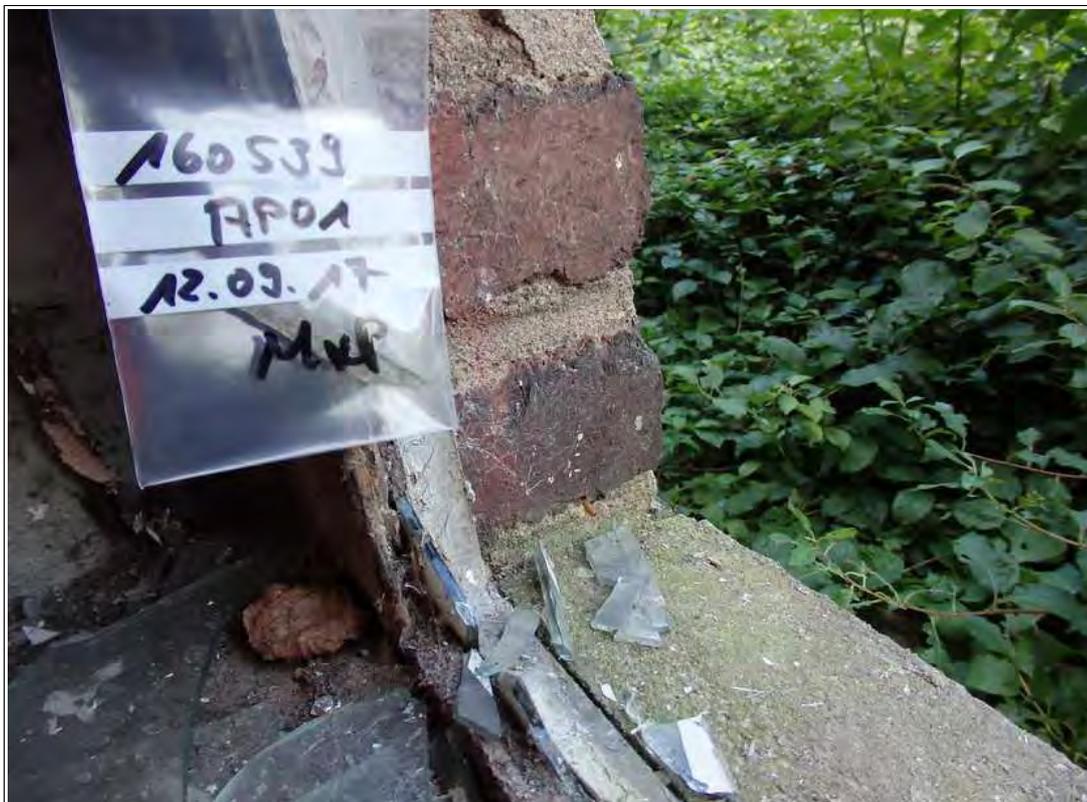
Foto 11:

Vom Fensterkitt der Außenfenster Bauteil A Nordseite wurde die Probe AP01 entnommen. Der Fensterkitt ist nicht asbesthaltig.

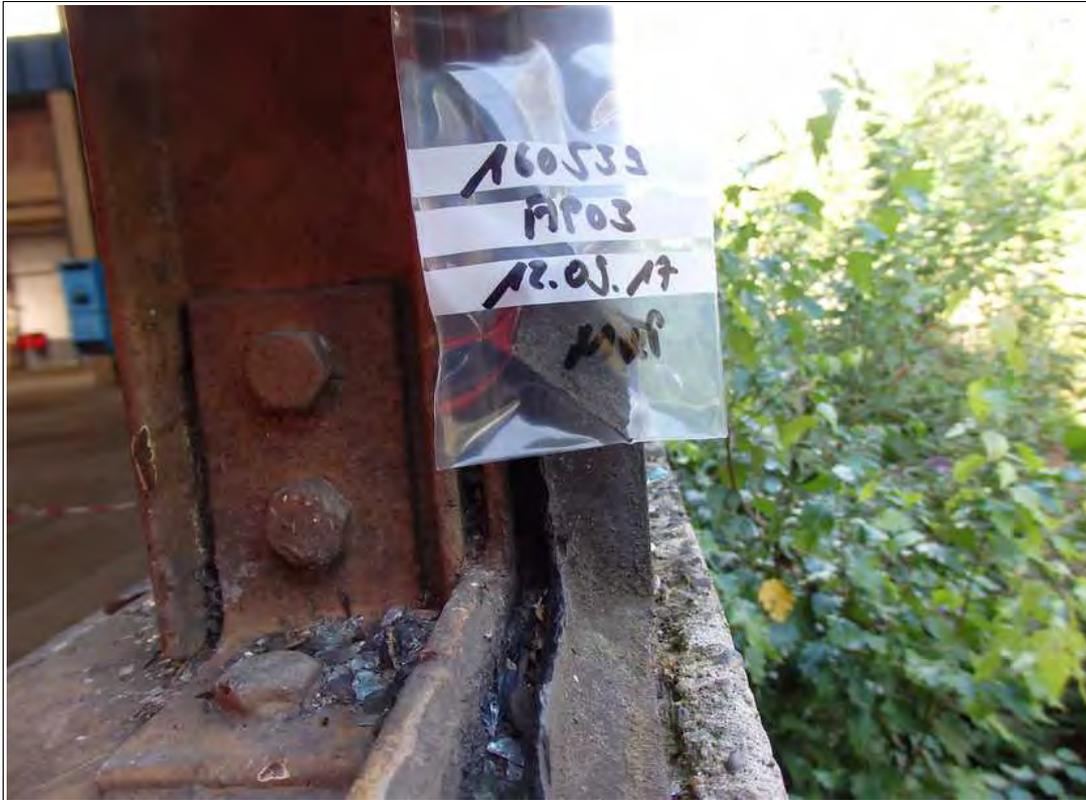
Foto 19:

Vom Fensterkitt der Drahtglasaußenfenster Ostwand Bauteil B wurde die Probe AP03 entnommen. Der Fensterkitt ist asbesthaltig.

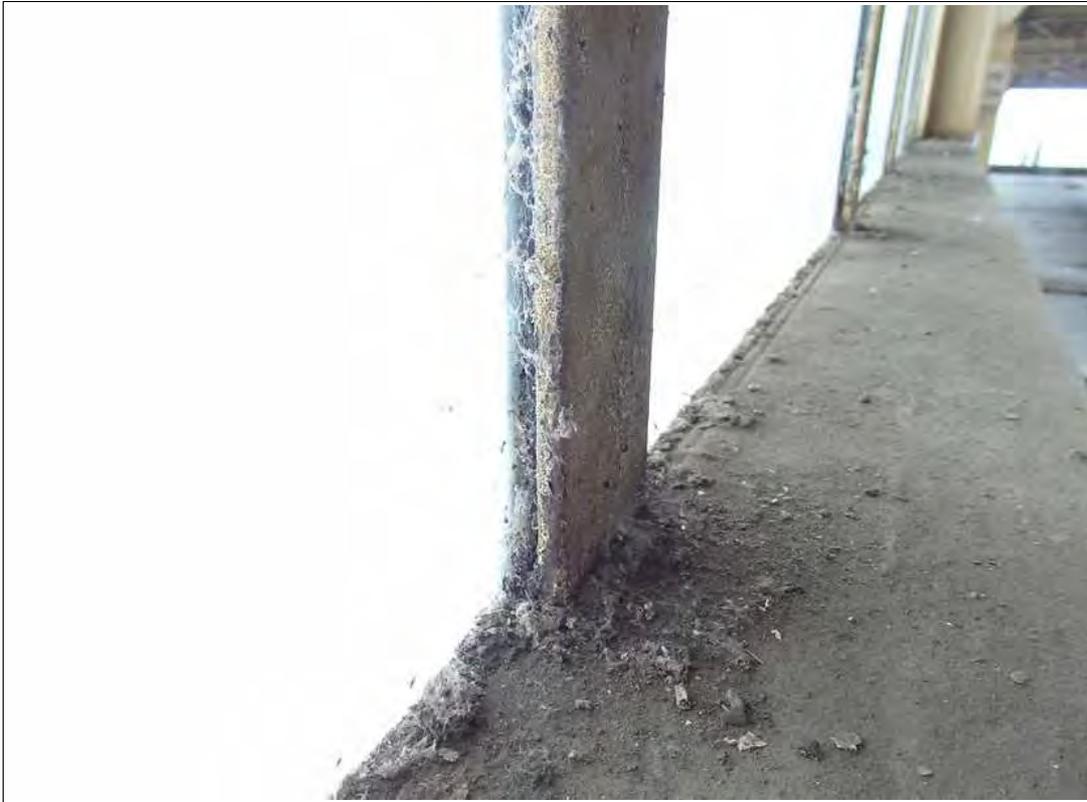
Foto 21:

Vom Fensterkitt der Dachverglasung Bauteil B wurden die Proben AP04 und AP08 entnommen. Der Fensterkitt ist asbesthaltig.

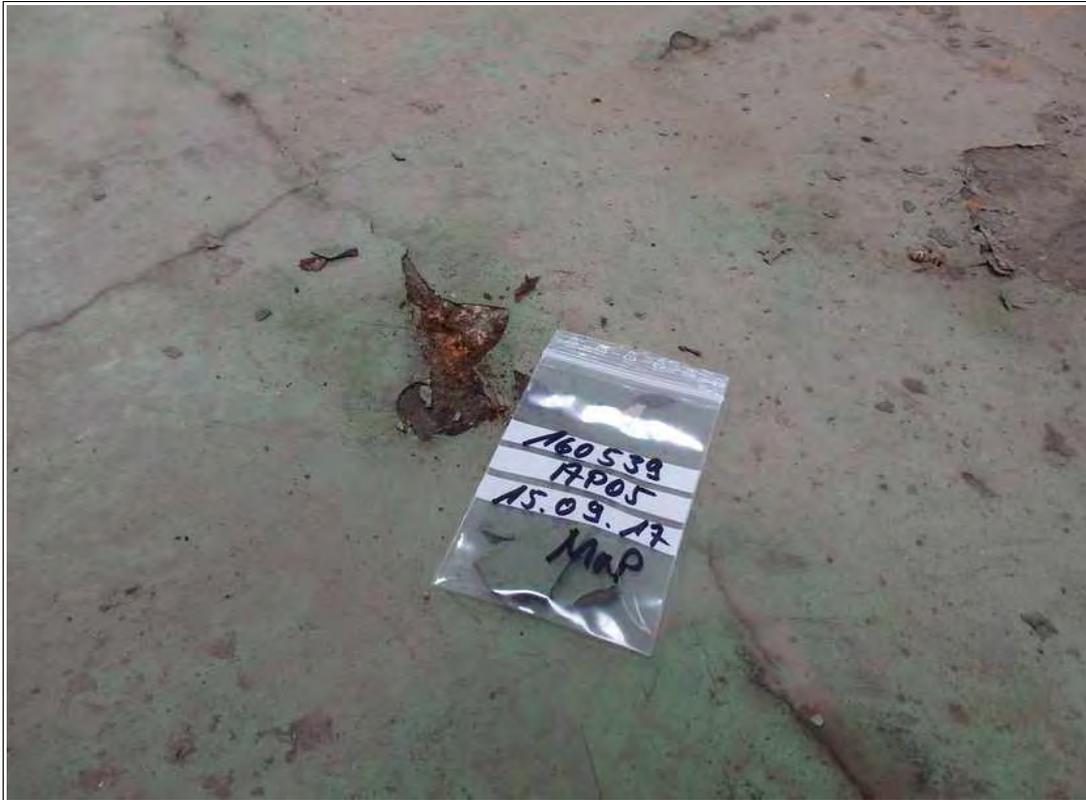
Foto 27:

Von der grünen Bodenfarbe in Bauteil A wurde die Probe AP05 entnommen. Die Farbe ist nicht asbesthaltig.

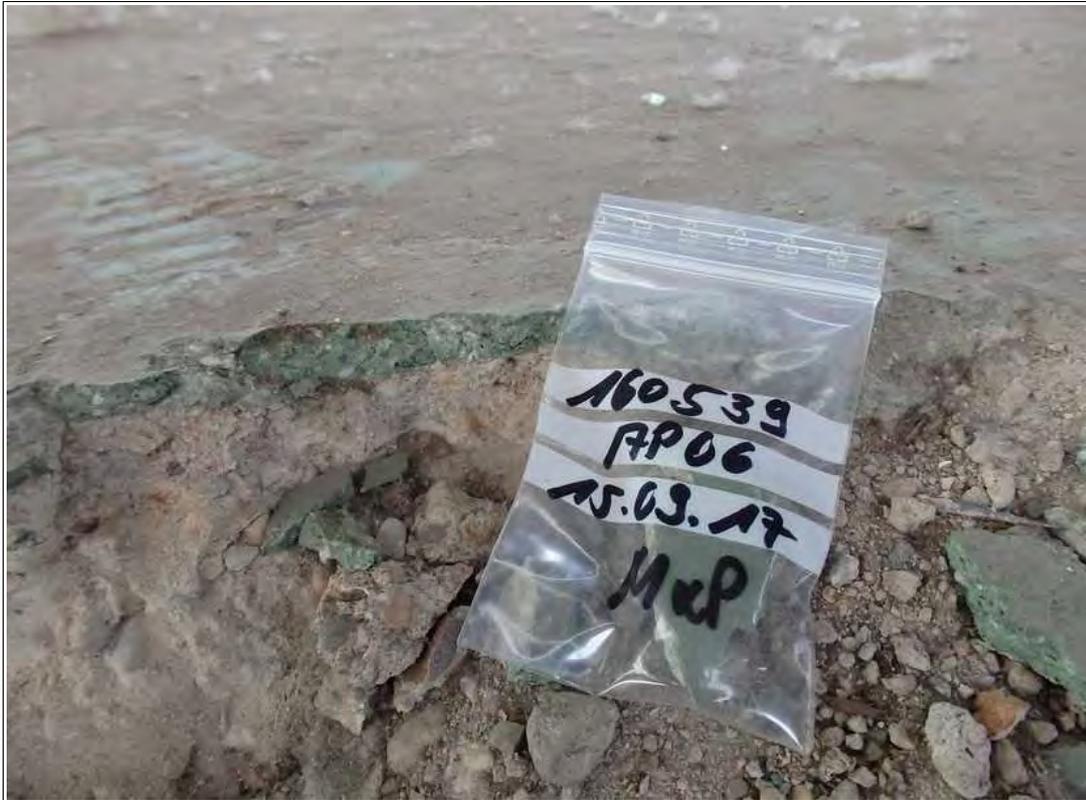
Foto 29:

Von dem grün durchfärbten Estrich in Bauteil B wurden die Proben AP06 und AP07 entnommen. Der Estrich ist nicht asbesthaltig.

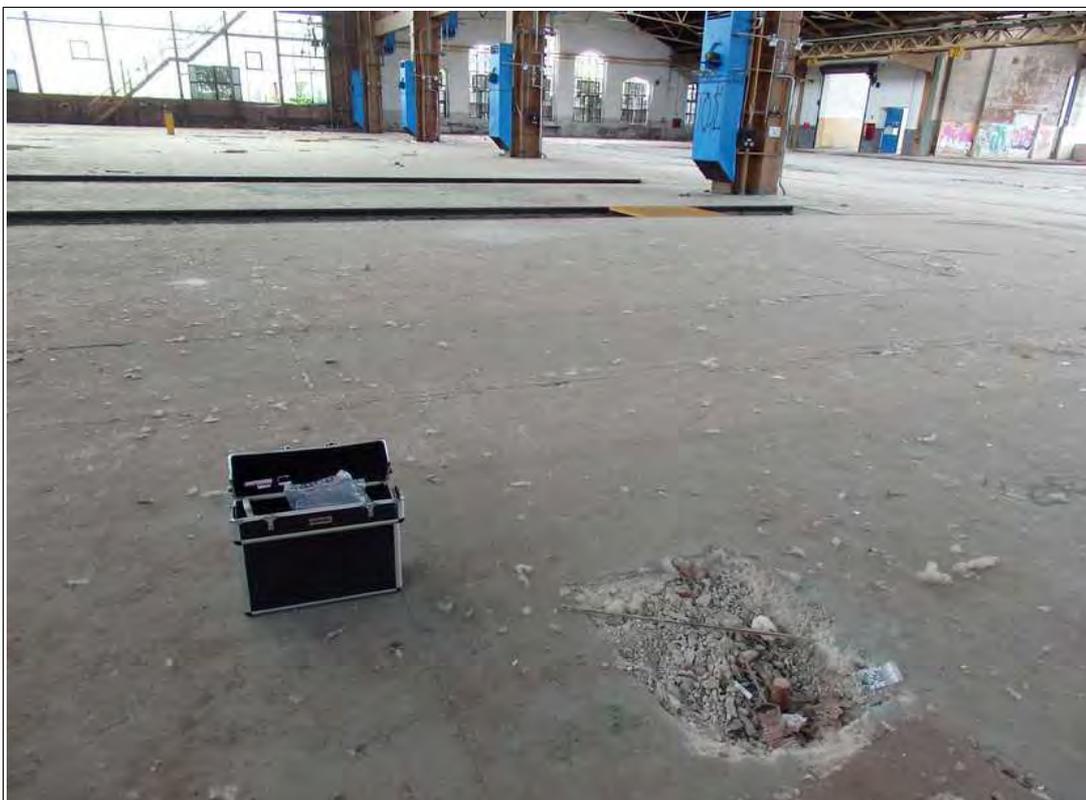
Foto 30:

Von dem grün durchfärbten Estrich in Bauteil B wurden die Proben AP06 und AP07 entnommen. Der Estrich ist nicht asbesthaltig.

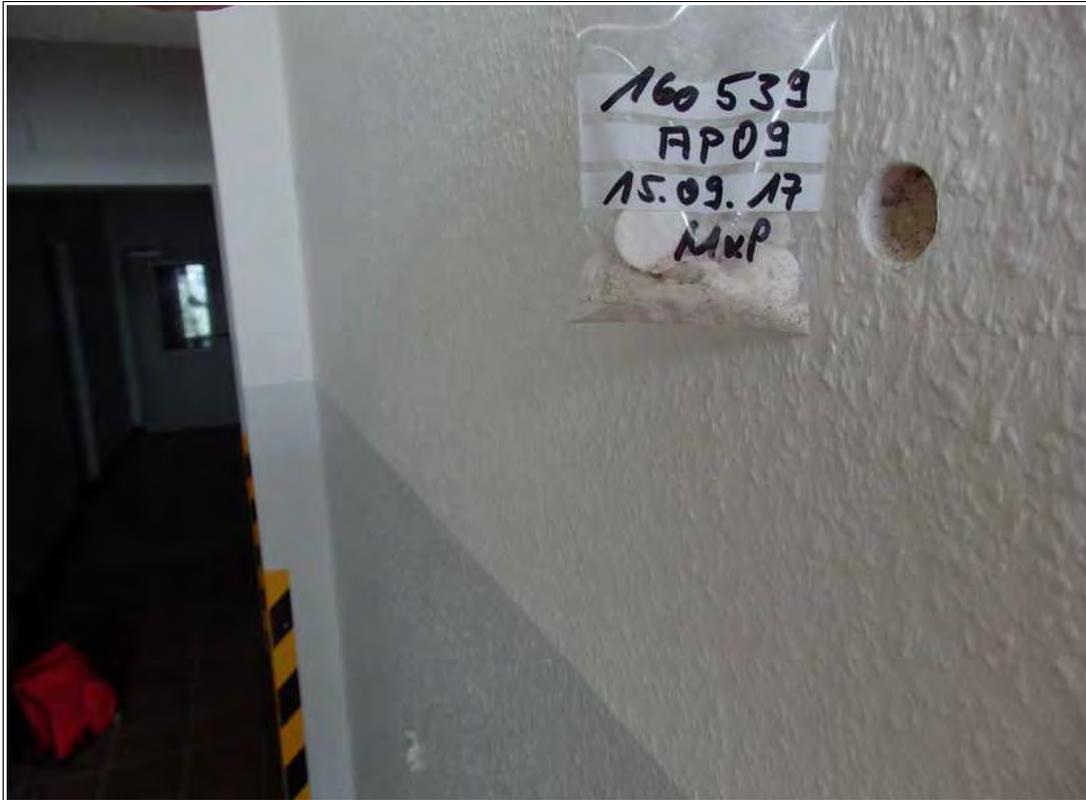
Foto 31:

Vom Wandputz im Flur EG des Würfelbaus wurde die Probe AP09 entnommen. Der Putz ist nicht asbesthaltig.

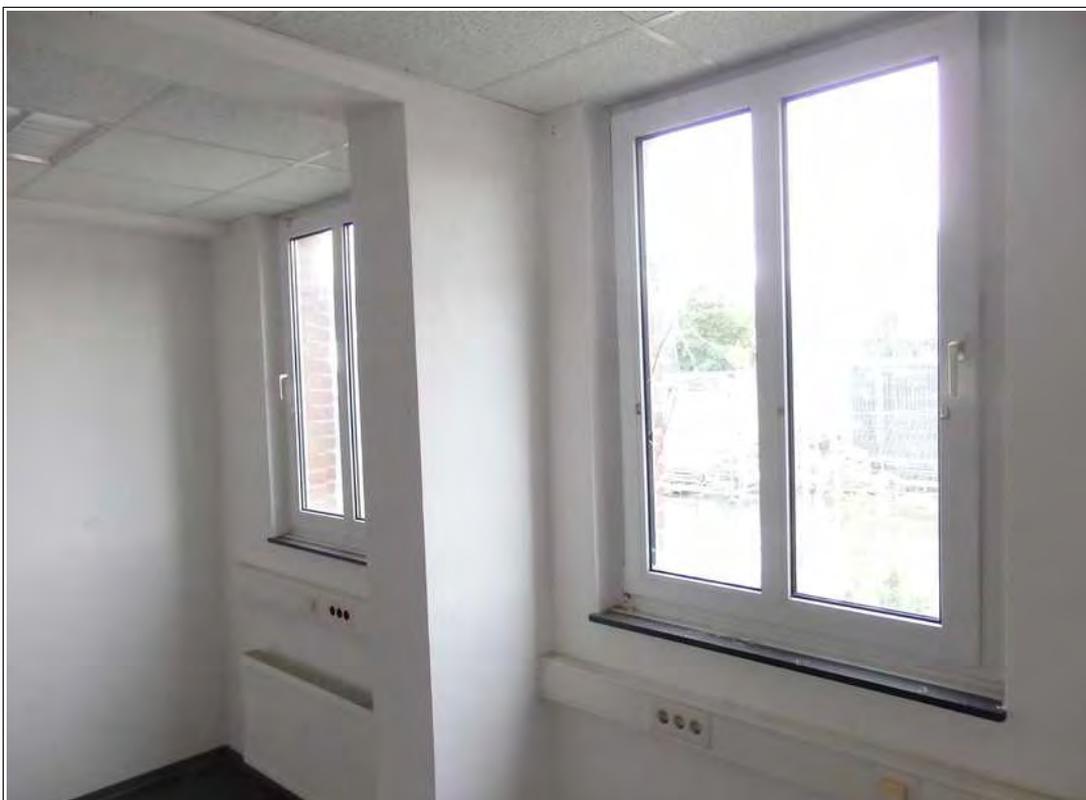
Foto 32:

In den Büroräumen des Würfelbaus sind insgesamt 10 Asbestzementfensterbänke verbaut. Abmessungen 1,15 m x 0,12 m x 0,02 m.

Die Arbeiten sind ausschließlich von einer Fachfirma gemäß den Vorgaben der TRGS 519 auszuführen. Hierbei ist u. a. besonderes Augenmerk auf eine möglichst zerstörungsfreie Demontage der Asbestprodukte zu richten, um die Faserfreisetzung zu minimieren. Asbestzementprodukte sind vor der Demontage zu befeuchten.

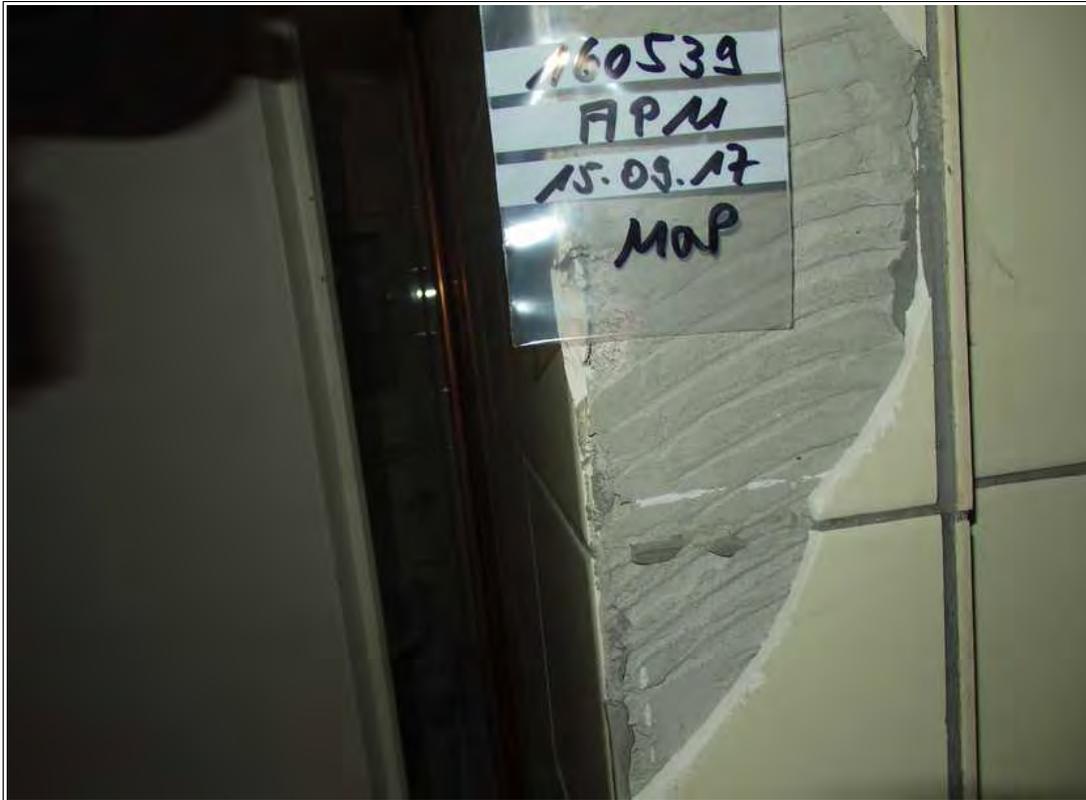
Foto 33:

Vom Fliesenkleber im WC des EG des Würfelbaus wurde die Probe AP11 entnommen. Der Kleber ist nicht asbesthaltig.

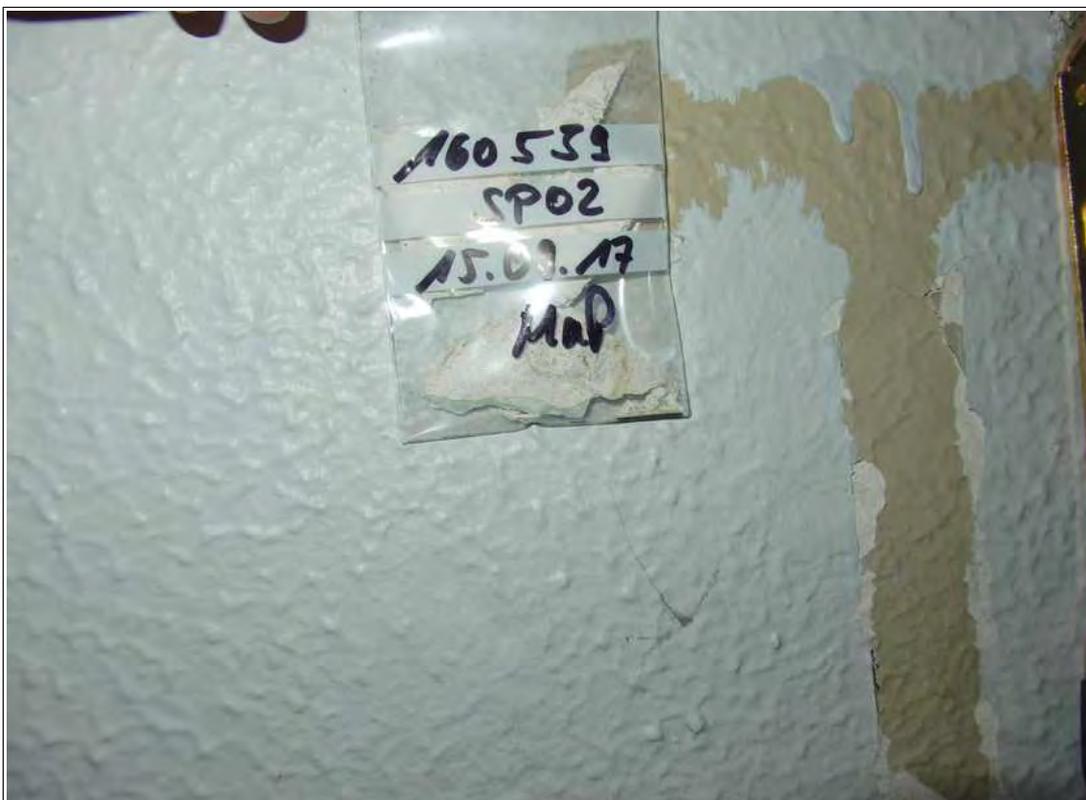
Foto 34:

Vom beige Wandanstrich im Treppenhaus des Würfelbaus wurde die Probe SP02 entnommen. Der beige Anstrich ist nicht PCB-haltig.

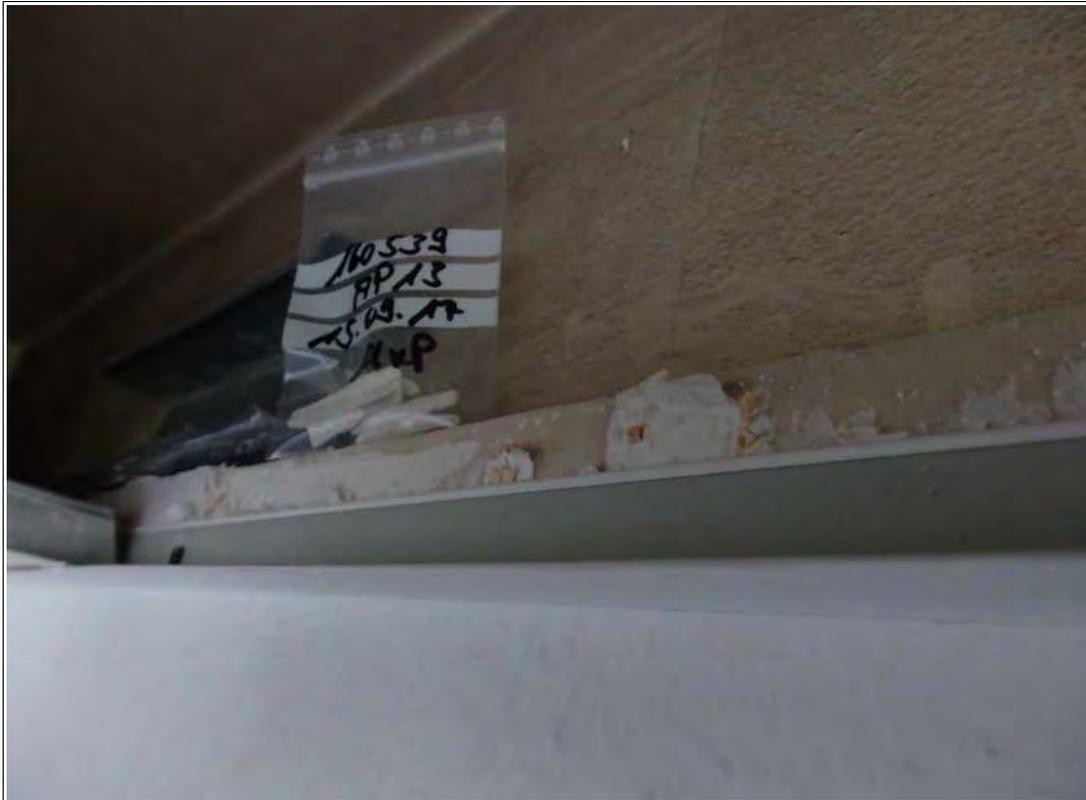
Foto 35:

Von der Spachtelmasse der GK-Wand im Büroraum 1.OG des Würfelbaus wurde die Probe AP13 entnommen. Die Spachtelmasse ist nicht asbesthaltig.

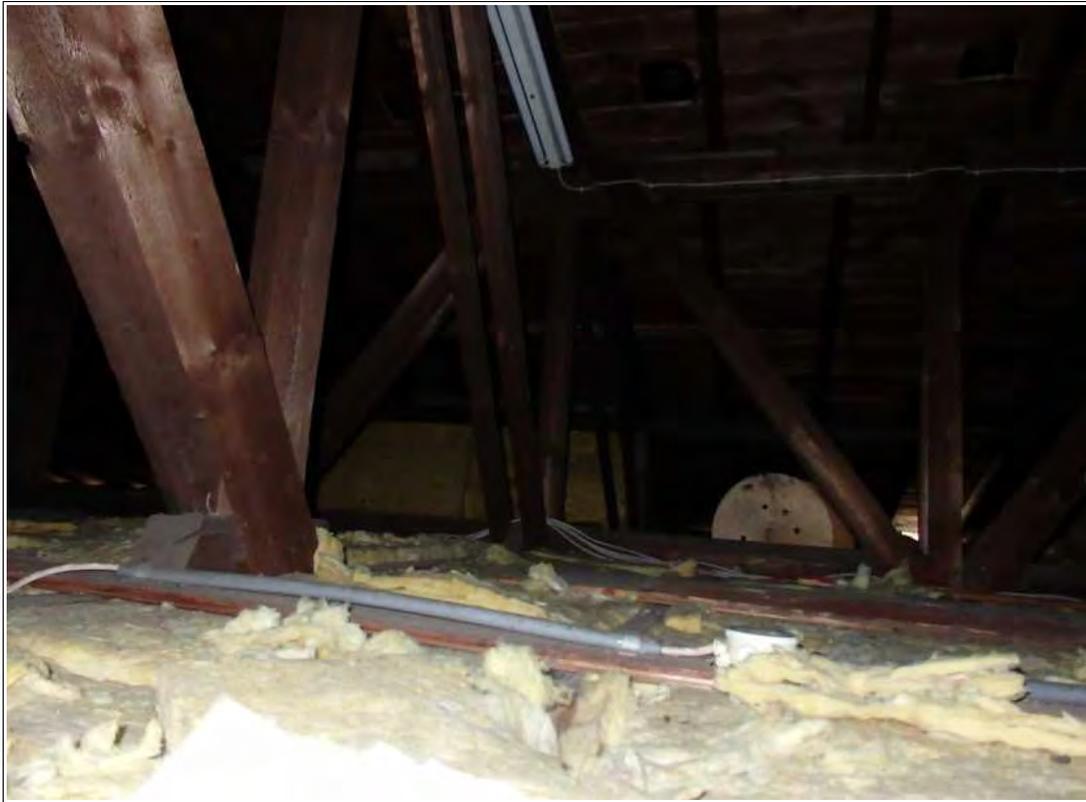
Foto 37:

Blick in den Luftraum
über 2.OG des
Würfelbaus.
Holzbalkendach mit
KMF-Dämmung.

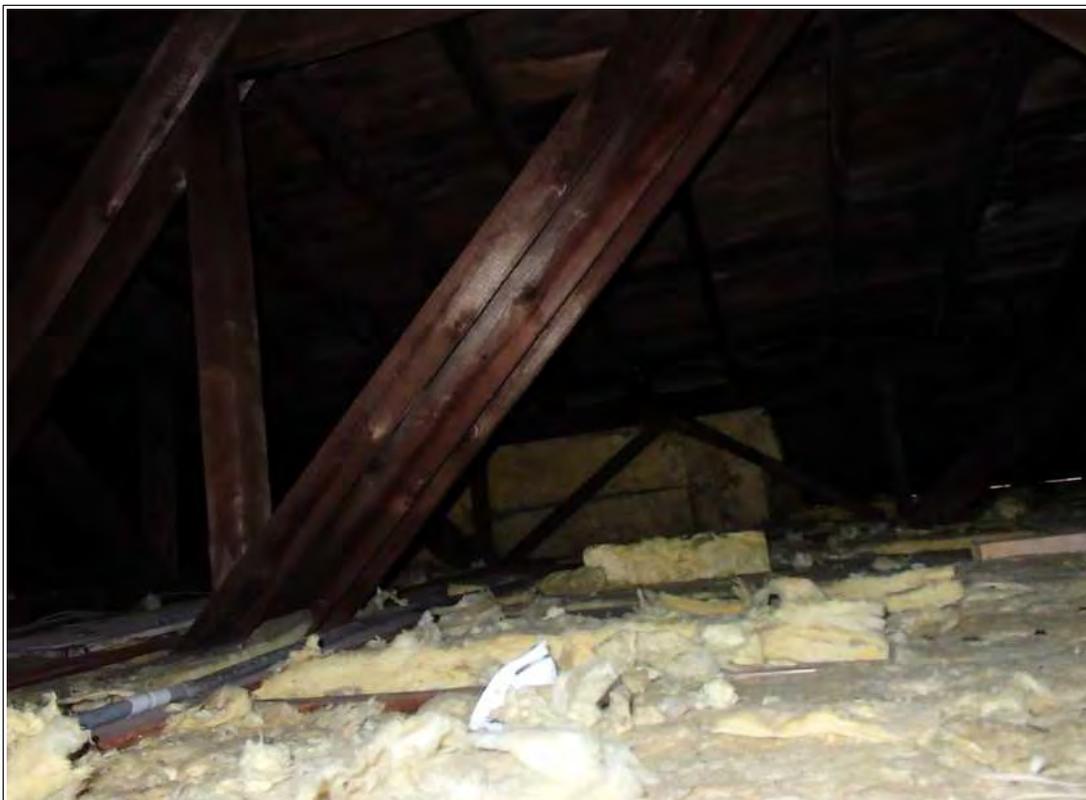
Foto 38:

Blick in den Luftraum
über 2.OG des
Würfelbaus.
Holzbalkendach mit
KMF-Dämmung.
