Baumfällung auf dem Dhünn-Deich in Schlebusch

- Gutachten über die Bäume auf dem Schlebuscher Deich im Bereich „Haus Nazareth“ vom 18.02.2019 (siehe Anlage)

Deich in Lev. Schlebusch/ Flurstücke 26,77

18.02.2019

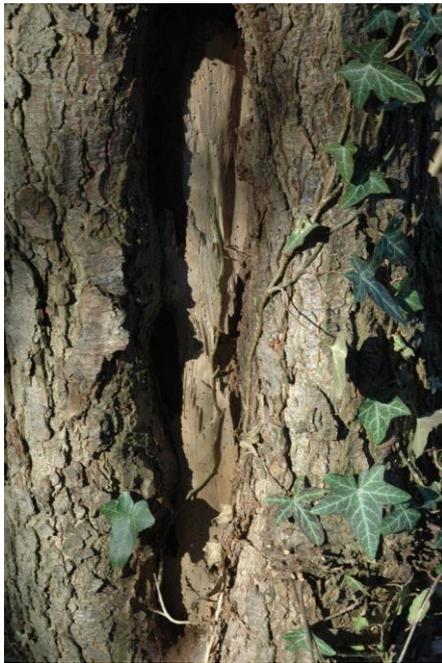
Stamm Verkehrssicherheit: Nicht gegeben
○ Pilzbefall verteilt auf über 2m Stammhöhe
○ Schadstelle am Stamm

Eine Verkehrssicherheit kann nicht mehr hergestellt werden. Pilzbefall und damit einhergehende Fäulnis zu stark ausgeweitet.

1 Stammhöhlung m. Fäulnis

Handlungsempfehlung:
○ Fällung des Baumes

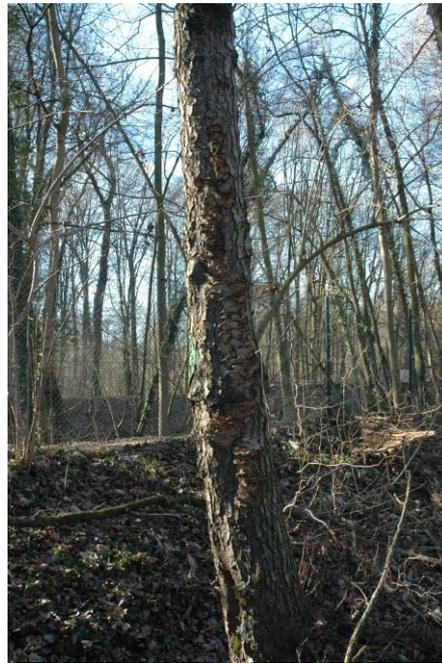
2 Pilzbewuchs (Lackporling) aufsteigend fast 2m

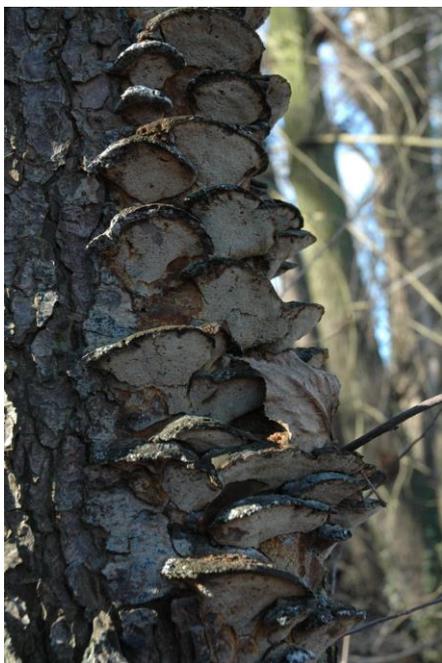
4 Lackporling

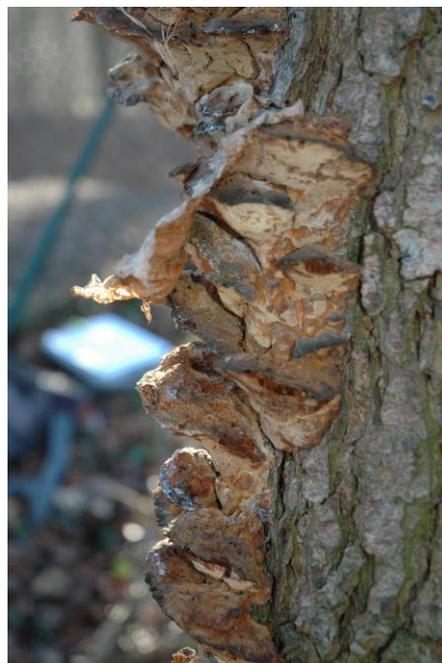
3 Lackporling

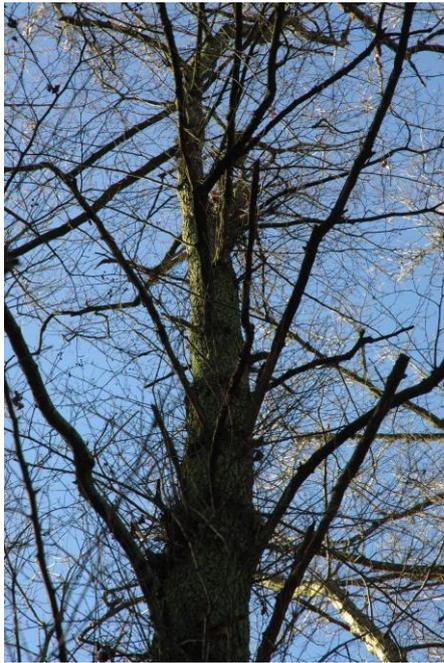
Krone Verkehrssicherheit: Nicht gegeben
○ Totholz im gesamten Stamm und Kronenbereich
○ „Wipfeldürre“

Eine Verkehrssicherheit kann nicht mehr hergestellt werden, da nach der Entfernung von Totholz, der Kronenbereich nicht mehr existent und der Baum nicht mehr lebensfähig ist.

5 Wipfeldürre/Totholz

- Fällung des Baumes

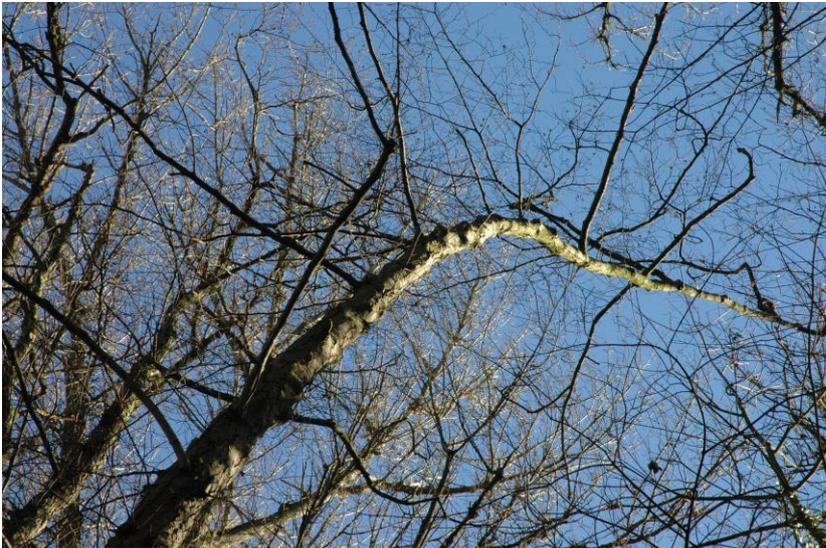
- Totholz im gesamten Stamm und Kronenbereich
- „Wipfeldürre“

Eine Verkehrssicherheit kann nicht mehr hergestellt werden, da nach der Entfernung von Totholz, der Kronenbereich nicht mehr existent und der Baum nicht mehr lebensfähig ist.

5 Krone licht "Wipfeldürre"

- Fällung des Baumes

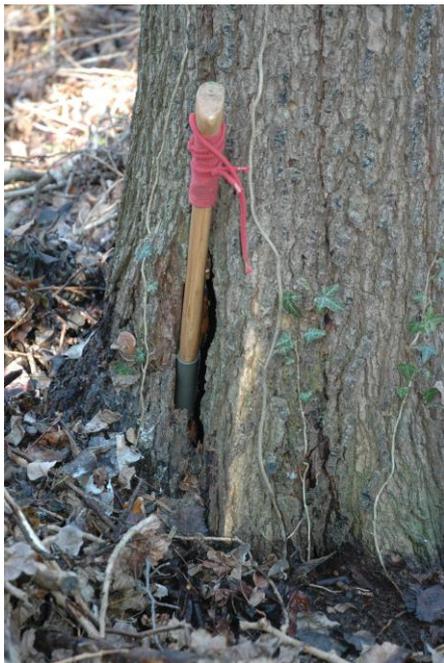
- Starke Höhlung und Fäule im gesamten Stamm/Wurzelbereich

Eine Verkehrssicherheit kann nicht mehr hergestellt werden. Der Baum ist weitgehend im Wurzel/Stammbereich hohl.

7 Stamm hohl

- Fällung des Baumes

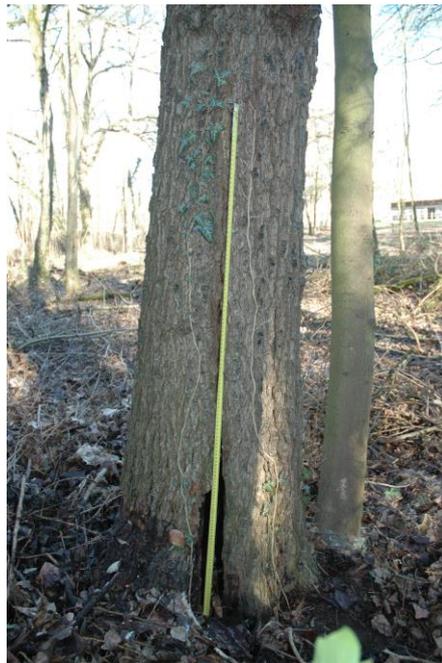
6 Schadstelle/Hohlraum über ca. 130cm

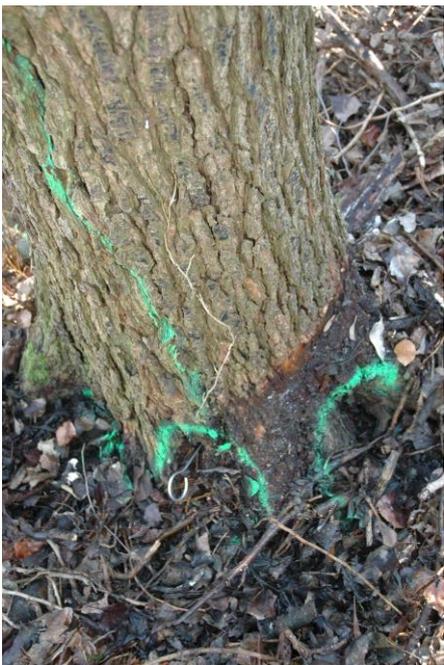
- Starke Höhlung und Fäule im gesamten Stamm/Wurzelbereich

8 Wurzelanläufe faul, siehe Sondierstab

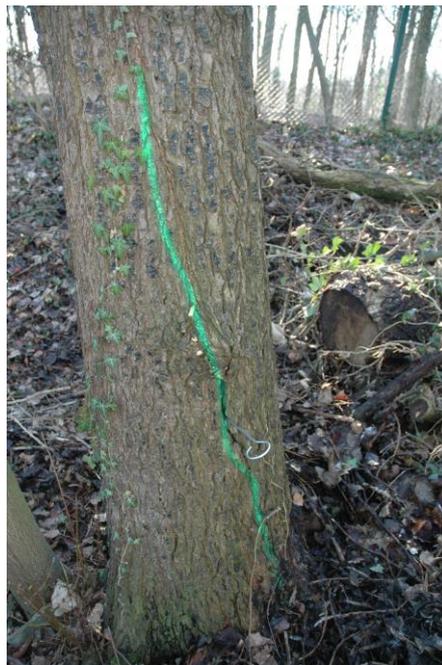
9 Stamm gerissen, siehe Markierung und Sondierstab

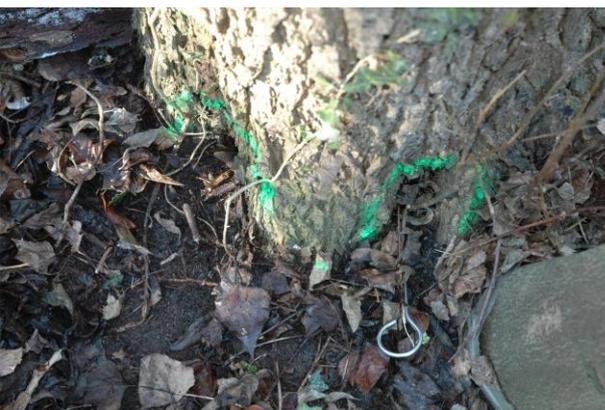
10 Stamm hohl, siehe Sondierstab

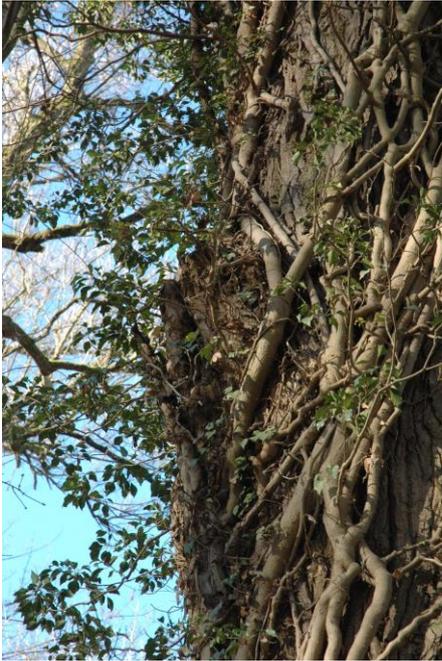
- Nicht vorhandene Kronenanteile
- Überproportional großer Totholzanteil
- Mit Efeu fast komplett zugewachsen, deshalb kaum Einsicht auf größere Kronenpartien

11 Starker Fremdbewuchs

- Fremdbewuchs entfernen, Stamm erneut prüfen
- Totholz entfernen und Krone nochmals von oben kontrollieren.
- Alte Ausrisstellen nachschneiden

- Fällung des Baumes. Da der Baum über keine wirklich zu pflegende Krone verfügt, sollte der Baum entfernt werden. Dieses entspricht auch dem Grundsatz der Wirtschaftlichkeit.

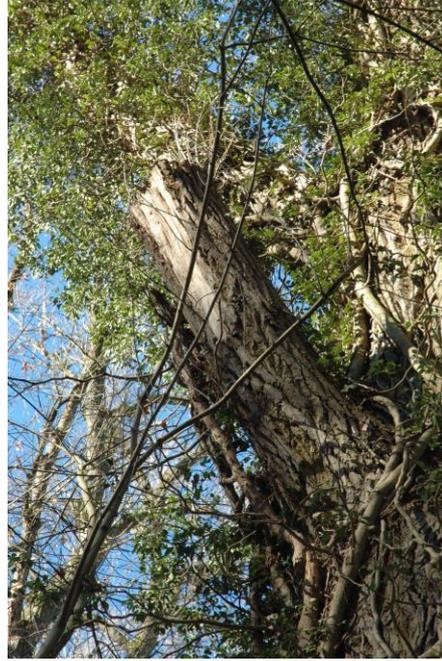
- Keine Einsicht in die oberen Stammanteile, da mit Efeu zugewachsen
- Zwei alte Astungswunden, evtl. Fäulnis

12 Alte Abrissstelle

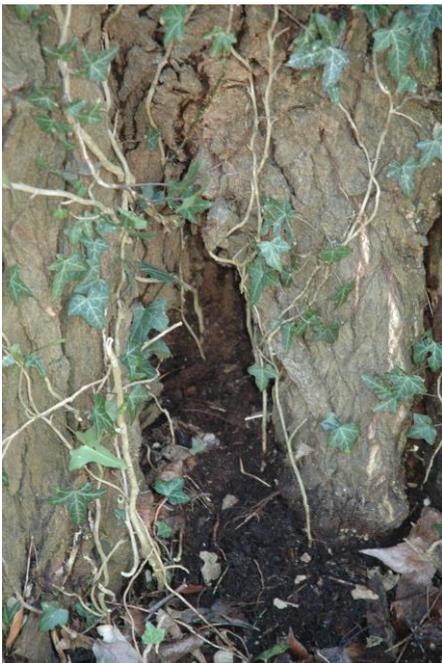
- Leichte Schäden des Stammes, am Übergang Wurzel/Stamm, nicht tiefer gehend.
- Eine Brettwurzel

14 Beginnende Fäule, jedoch noch nicht tiefgehend

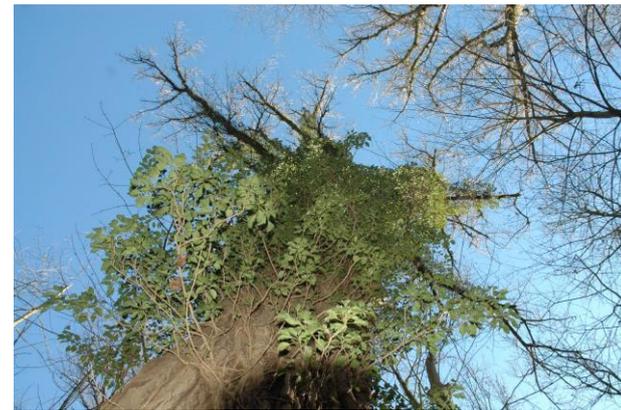
15 Kronenauslichtung/Wipfeldürre

Jedoch sind die Kronen derart ausgelichtet (gerade bei Baum 14) das auch hier die Pflegemaßnahmen sinnlos erscheinen. Dazu muß man wissen, dass Schnittmaßnahmen gerade an Pappeln immer als kritisch einzustufen sind, da sie von Natur her sehr schlechte „Abschotter“ sind. Dementsprechend ist die Gefahr groß das gezielten Schnittmaßnahmen und Totholz Entfernung, Faulstellen im Kronenbereich nach sich ziehen und die Bäume weiterhin schwächen.

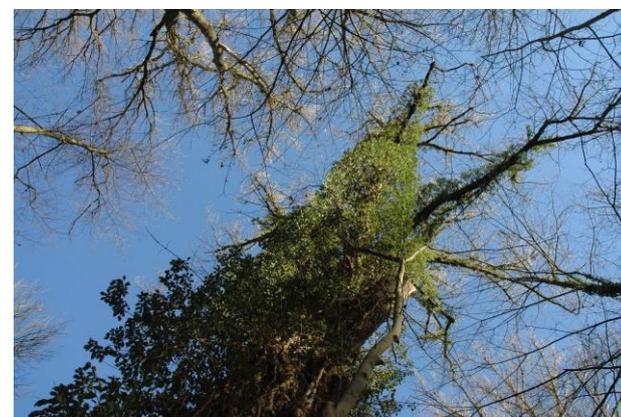
13 Kronenauslichtung/Wipfeldürre

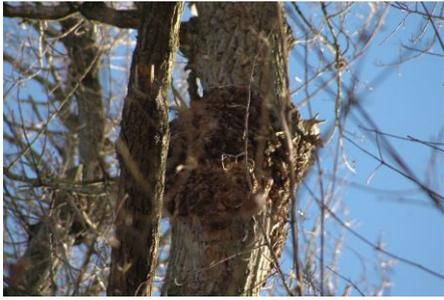
- Starke Astnekrosen im Kronenbereich (Starkäste), dadurch Bruchgefahr
- Hoher Totholzanteil
- 3 Abrisse von Starkästen aus Krone und Kronenansatz, evtl. jetzt Faulstellen in den Verletzungen.

17 Rindennekrose

- Totholz entfernen.
- Stelle mit Nekrosen untersuchen
- Alte Astabrisstellen auf Fäulnis untersuchen und nachschneiden.

- Fällung des Baumes. Da der Baum über keine wirklich zu pflegende Krone verfügt, sollte der Baum entfernt werden. Dieses entspricht auch dem Grundsatz der Wirtschaftlichkeit.

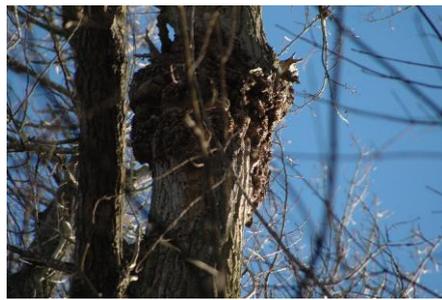
16 Rindennekrose

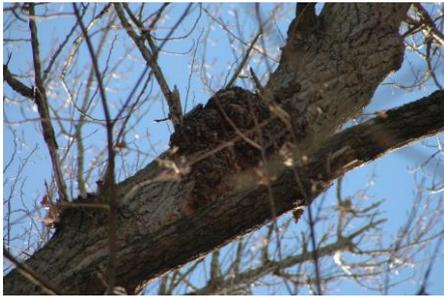
18 Rindennekrose

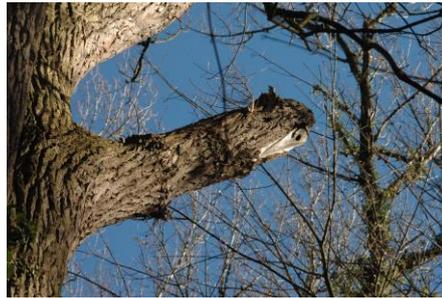
19 Alter Astabriss

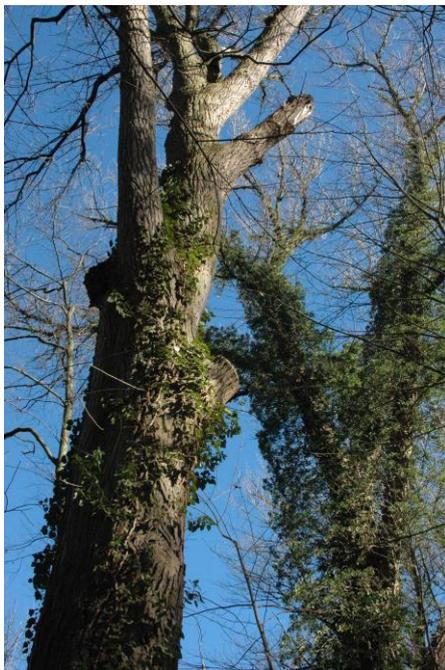
20 Altes Astabriss

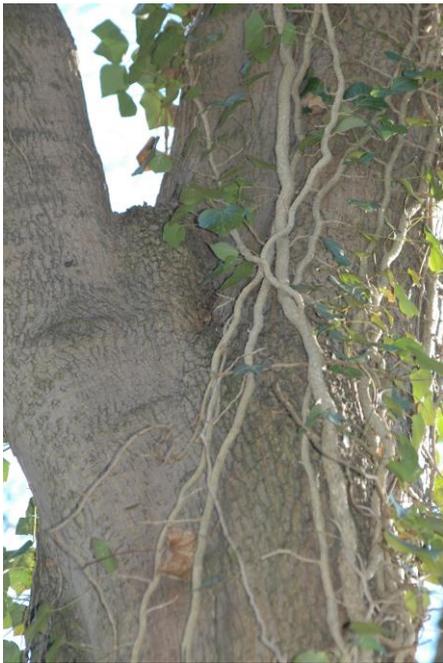
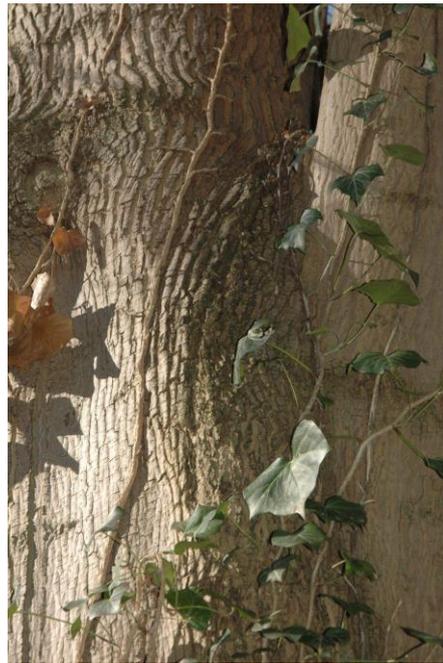
- V-Zwiesel, derzeitig unkritisch
- Leichter Fremdbewuchs

21 "V" Zwiesel

22 "V" Zwiesel

- Etwas Totholz entfernen
- Fremdbewuchs entfernen

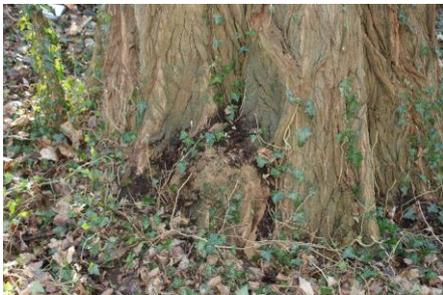
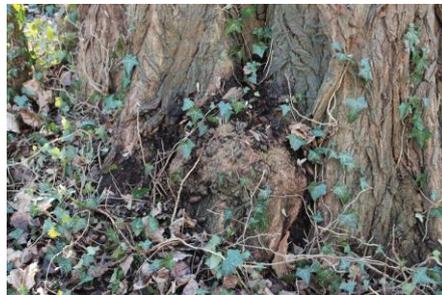
- Brettwurzel, (für Pappel nicht untypisch)
- Leichte Nekrose im Wurzelbereich, aber derzeit unkritisch

23 Rindennekrose im Wurzelbereich

24 Rindennekrose im Wurzelbereich

- Totholz entfernen
- Alte Abrisstellen nachschneiden

- Fällung des Baumes. Da der Baum über keine wirklich zu pflegende Krone verfügt, sollte der Baum entfernt werden. Dieses entspricht auch dem Grundsatz der Wirtschaftlichkeit.

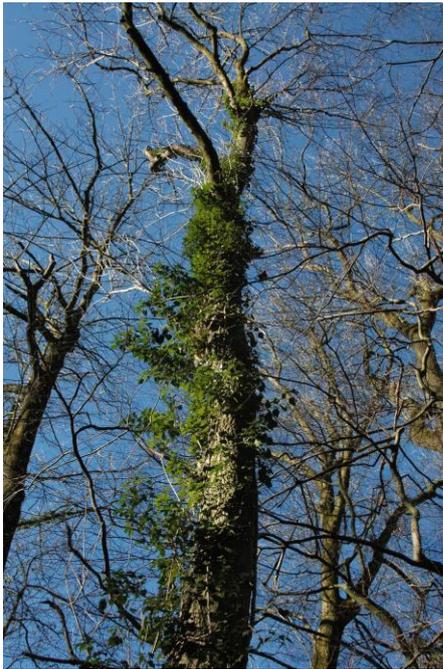
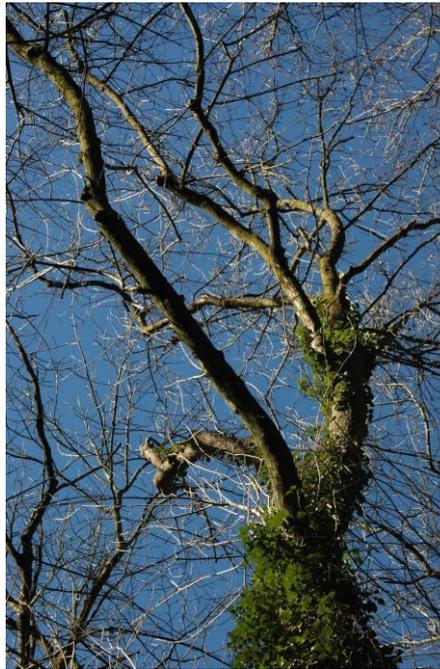
- Krone nicht sehr ausgebildet da unterständig
- Geringer Totholzanteil

26 Fremdbewuchs, altes Astungsstellen und Totholz

25 Fremdbewuchs, altes Astungsstellen und Totholz

- Totholz entfernen
