FOTOS 01 – statische Mängel

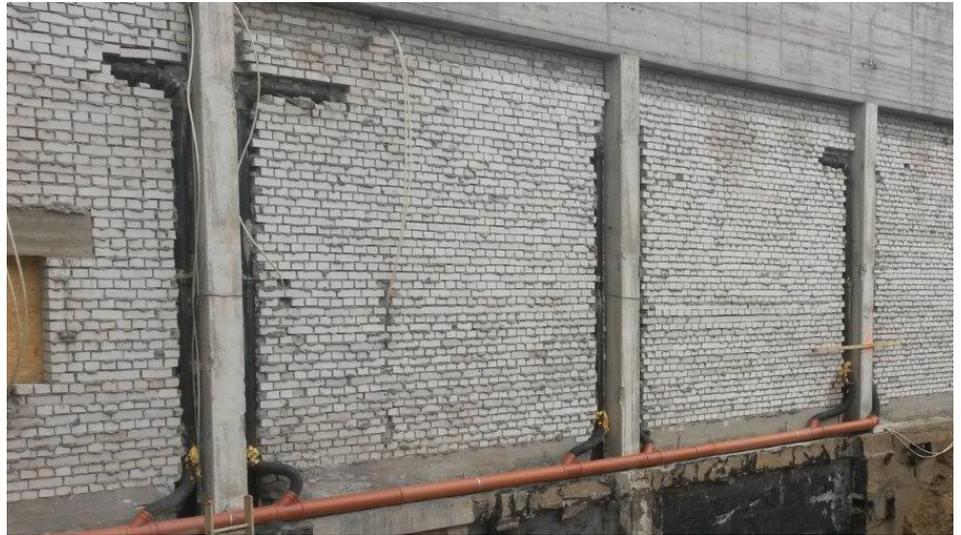
Ausmauerungen ohne Verbund

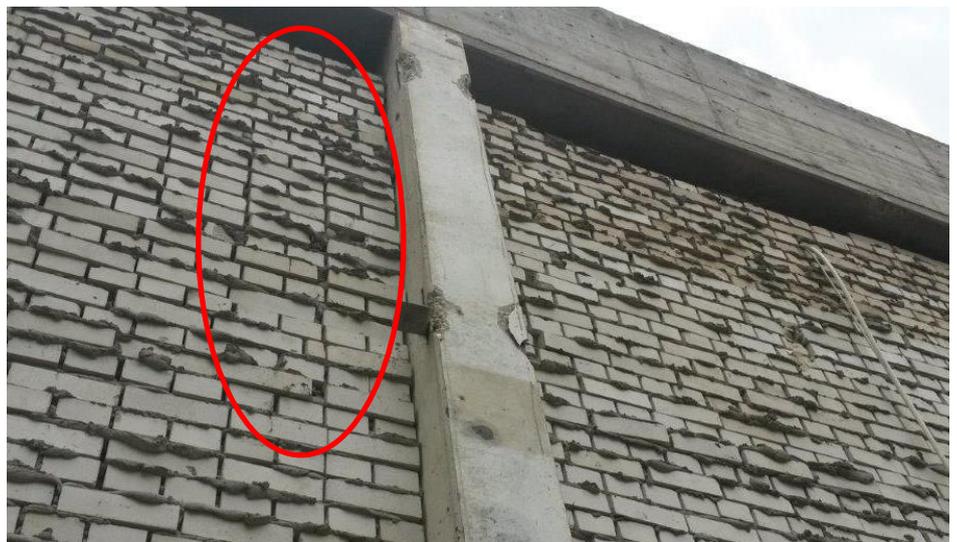
Kein Anschluss an die Stützen
