# ERWEITERUNG UND UMBAU GGS IM STEINFELD

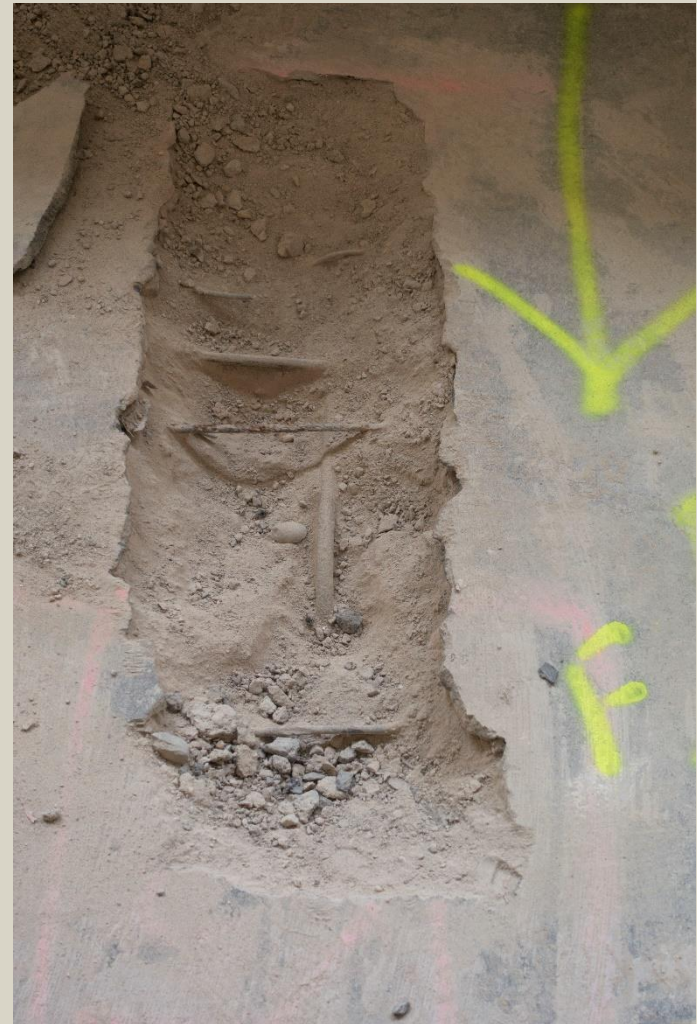
- Obere Bewehrungslage fehlt

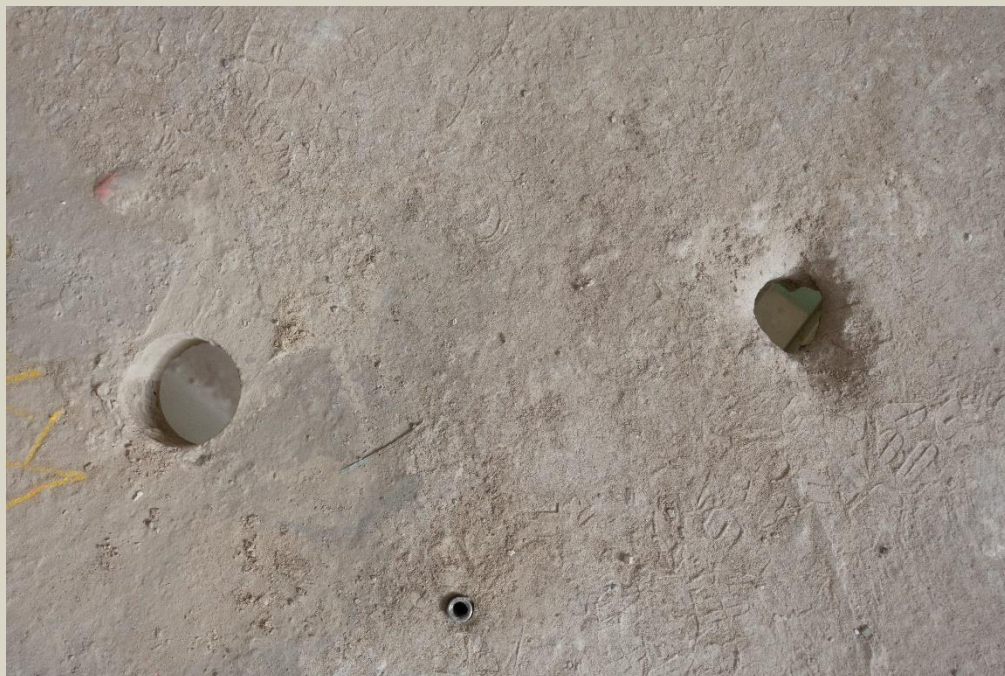
- Druckfestigkeiten teilweise sehr niedrig, Beton sandet ab, insbesondere im Flur Dachgeschoß

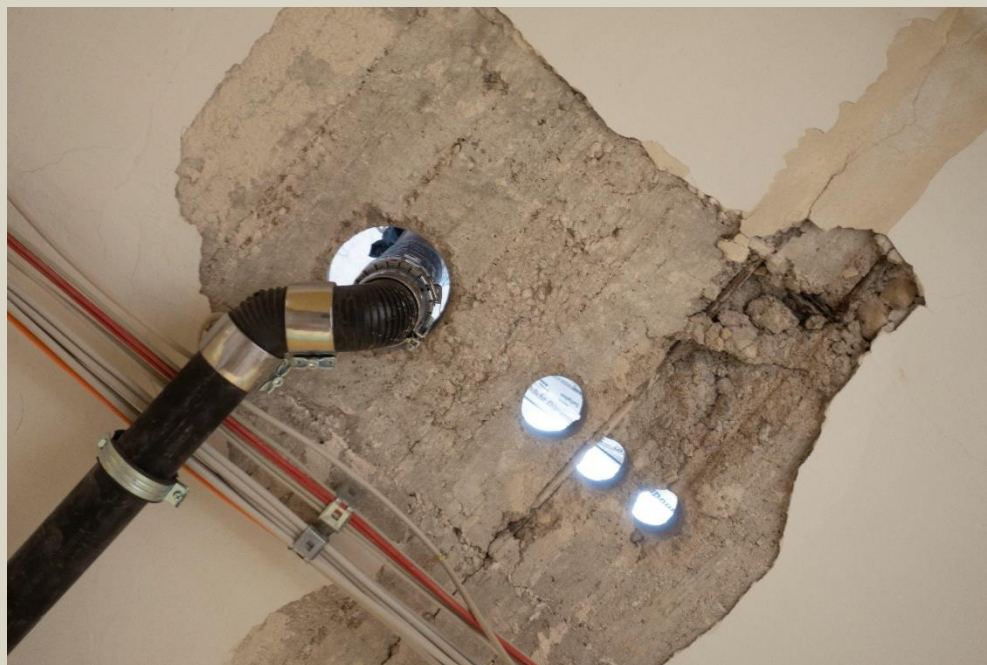
- Deckendicken im Haupttrakt teilweise sehr gering (70 – 85 mm) ebenso im Bereich der Toilettenanlagen

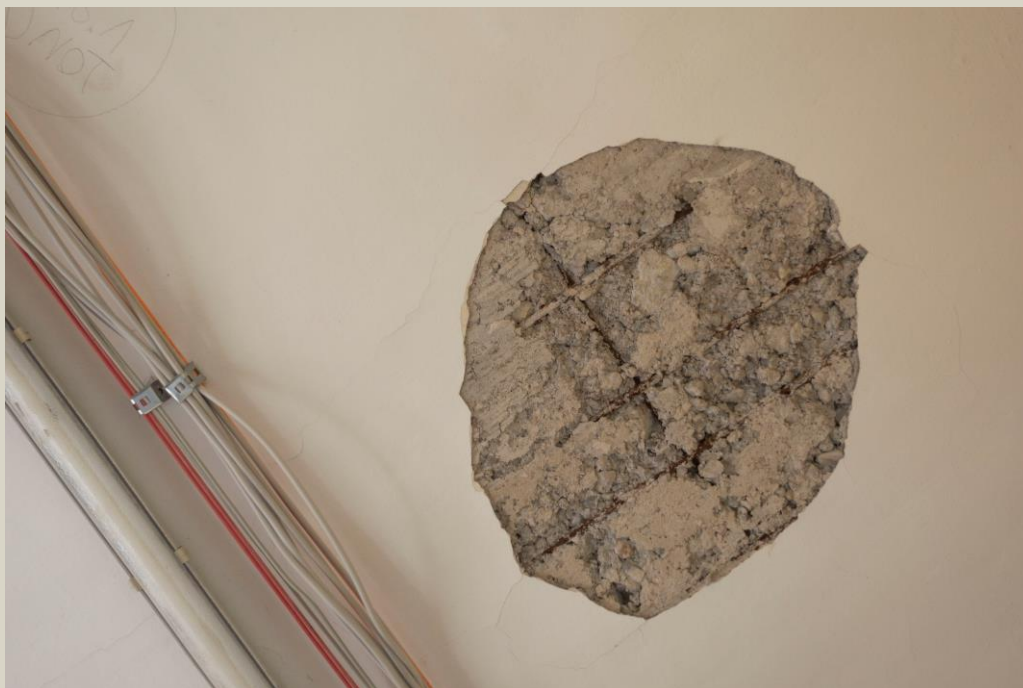
- Altstatik wurde nicht vor Ort umgesetzt, Qualität der Bauausführung von 1927 unterdurchschnittlich
