VAKI Riverwatcher Auer Mühle 2014-2021 – Aufnahme der Fischwanderungen

VAKI Riverwatcher Schäden

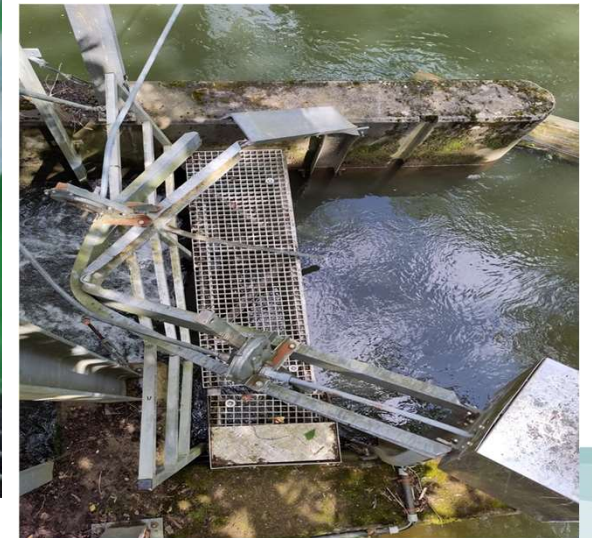
Schütztafel nachher

- Kranstreben verbogen
- Geländer zerstört
- Defekter Multiplexer
- Defekte Lichtleiste
- Defekte Rückwand
- Undichte Scheibe
- Schütztafel zerstört

Die (letzten) Reparaturarbeiten an der Schütztafel und der undichten Scheibe stehen jetzt an.
