# Sanierungskonzept der Infrastruktur - Friedhof Birkenberg Bestand und Analyse M 1:1000

| Projekt:<br>Gutachten zur Infrastruktur<br>der städtischen Friedhöfe | Bildbezeichnung:<br>BA-88 |
| Projektkart:<br>Friedhofsanierungskonzept Birkenberg | Datum: Bearbeitet:<br>November 2013 / BH, KS |
| Planbezeichnung:<br>Bestands- und Analyseplan | Maßstab:<br>1:1000 |

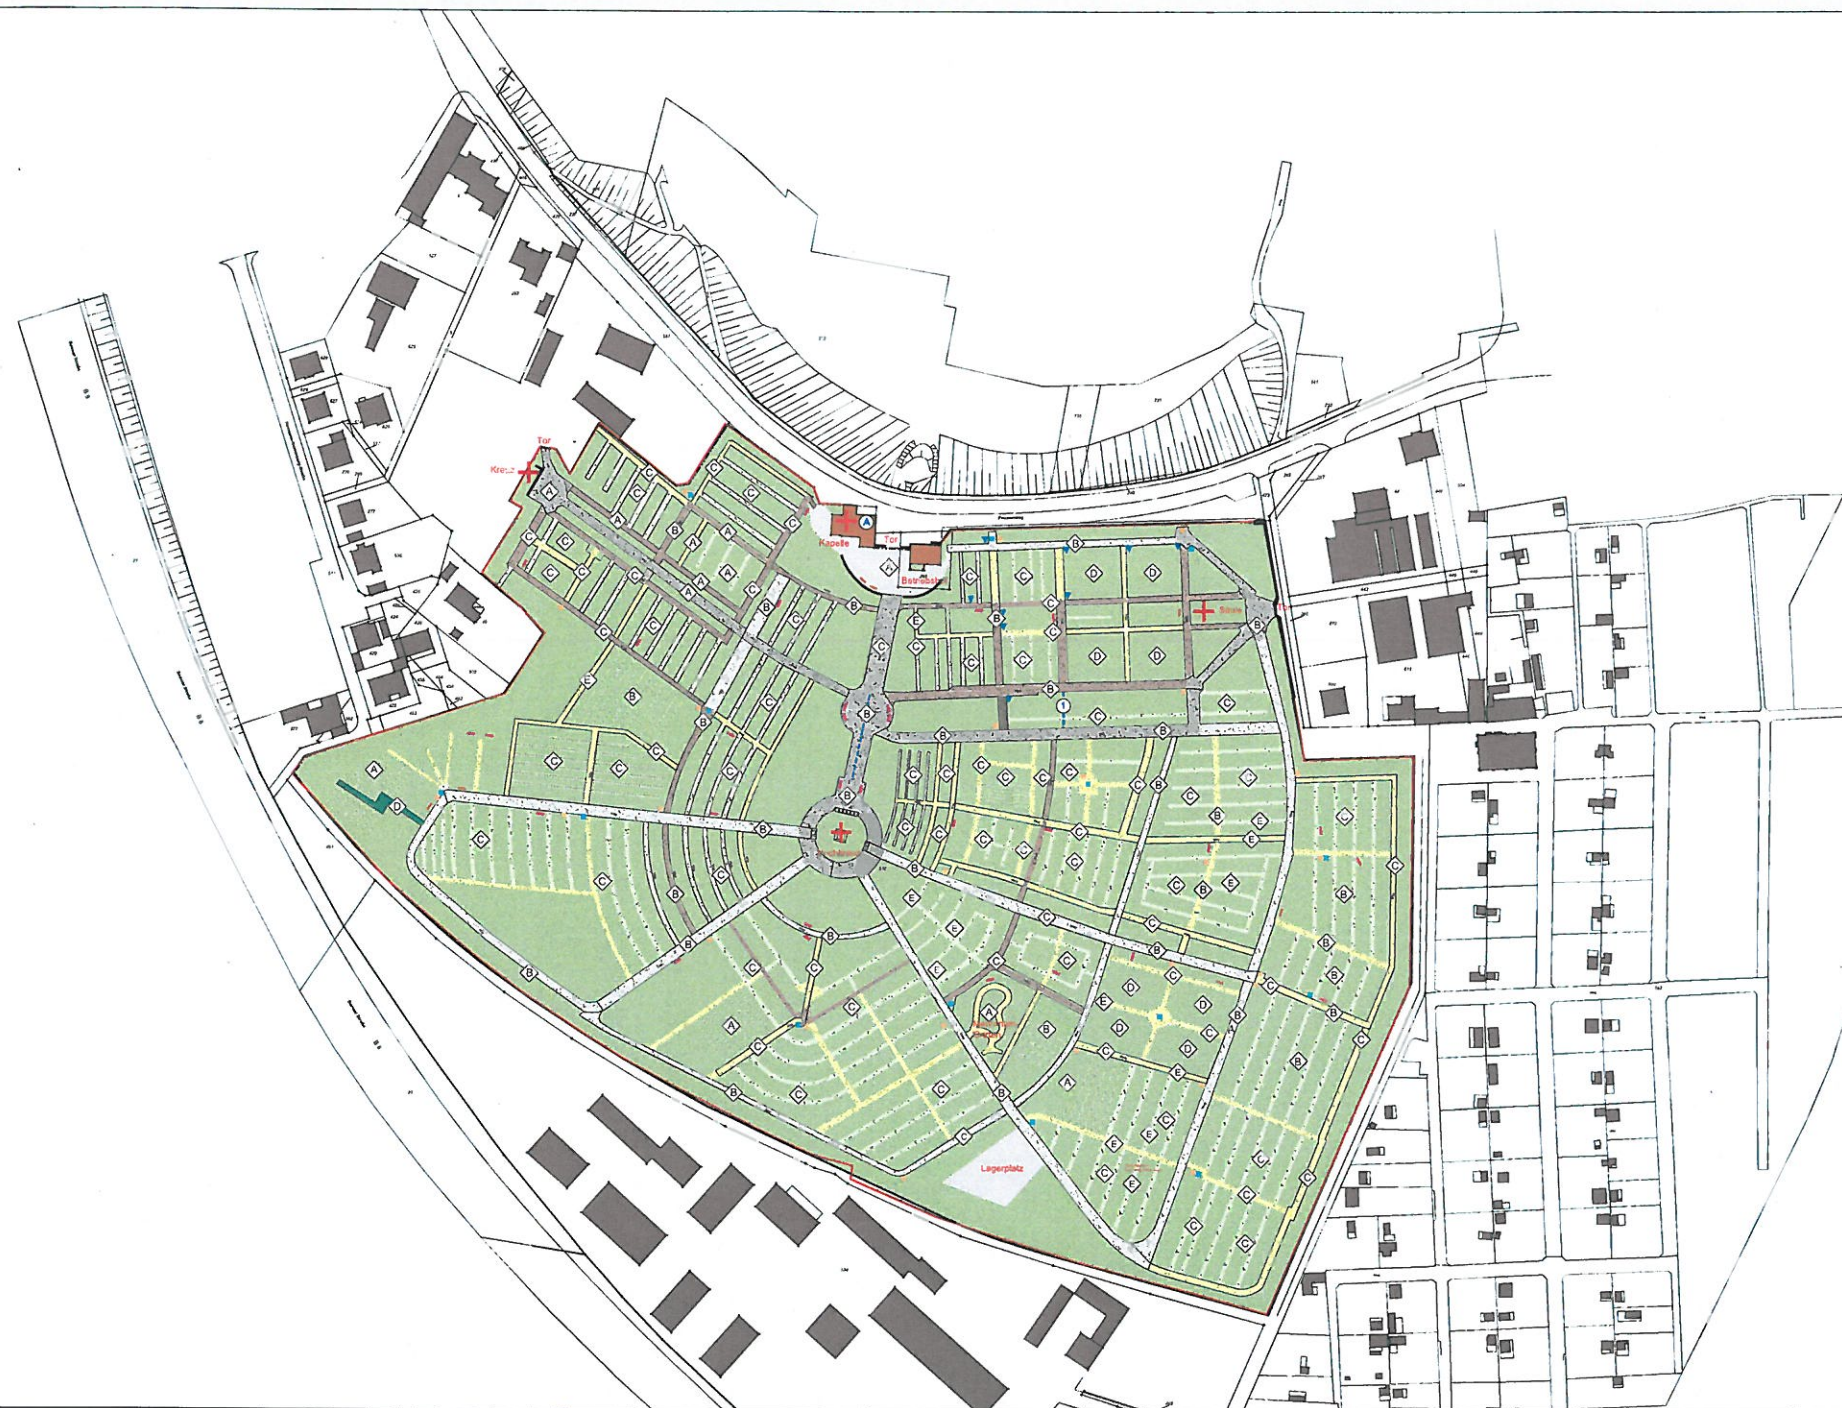
- Überwiegend guter Zustand - geringer Pflegebedarf: mittelfristig eher geringe Mängel zu erwarten
- Überwiegend befriedigender Zustand - mittlerer Pflegebedarf: mittelfristig Mängel zu erwarten bzw. stellenweise vorhanden
- Stellenweise schlechter Zustand - regelmäßiger Pflegebedarf: mittelfristig stärkere Mängel zu erwarten
- Zur Zeit nur Mähd als Pflege erforderlich: ggf. Eignung als Dauerleitung oder Prüfung auf Rissbau und Einleitung in Rasenflächen bzw. Sukzession, ggf. fehlende Deckschicht ergänzen
- Starke Tendenz zu verkehrsunsicherem Zustand: ggf. Prüfung auf Sanierung oder Rückbau bzw. Umbau (ggf. Einleitung in Rasenflächen)
