Begründung – Fällung einer Rotbuche

- Friedhof Birkenberg, Feld 3 (Bez. II / Kol. 17 / Objekt-Nr. 9403)

| Nummer: | 744 |

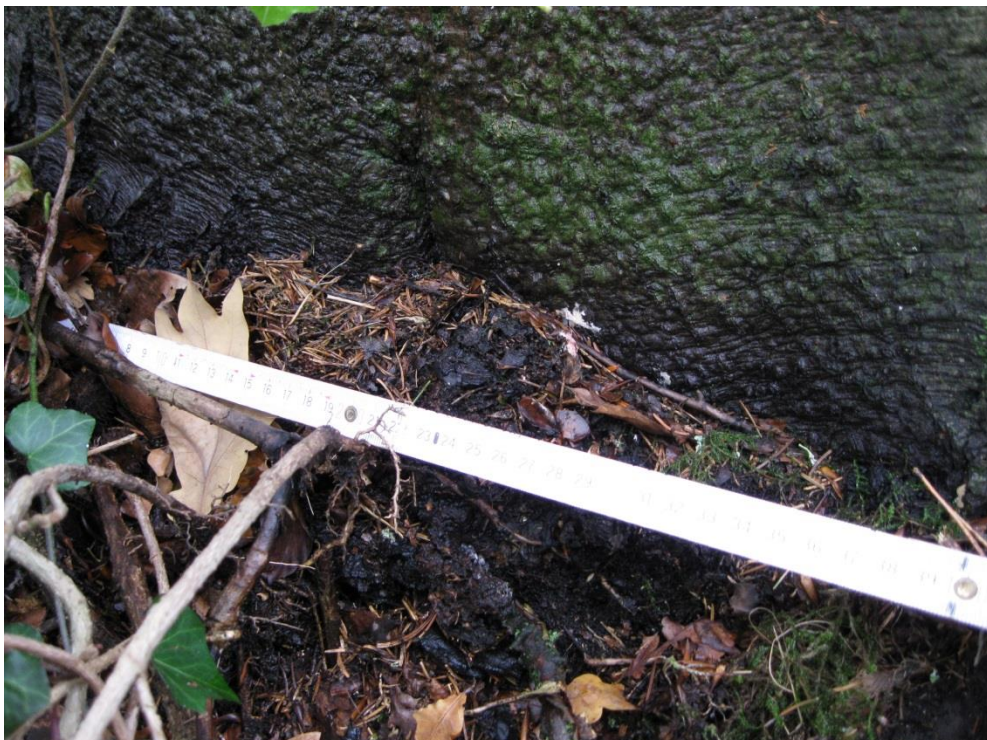
| Ergebnis Untersuchung: | Am Stammfuß wurden auf der südlichen sowie auf der westlichen Seite Fruchtkörper des Brandkrustenpilzes (<i>Kretzschmaria deusta</i>) gefunden. Dieser Pilz erzeugt eine intensive Fäule im Wurzelbereich und in der Stammbasis, die sich von dort auch mehrere Meter in den Stamm hinein und nach oben entwickeln kann. Aufgrund der bereits geschädigten Vitalität des Baumes muss von einer weit fortgeschrittenen Fäuleentwicklung ausgegangen werden. Die Standsicherheit des Baumes ist dadurch nicht mehr gegeben, so dass als letzte Maßnahme nur die Fällung bleibt. |

Fruchtkörper des Brandkrustenpilzes am südlichen Stammfuß

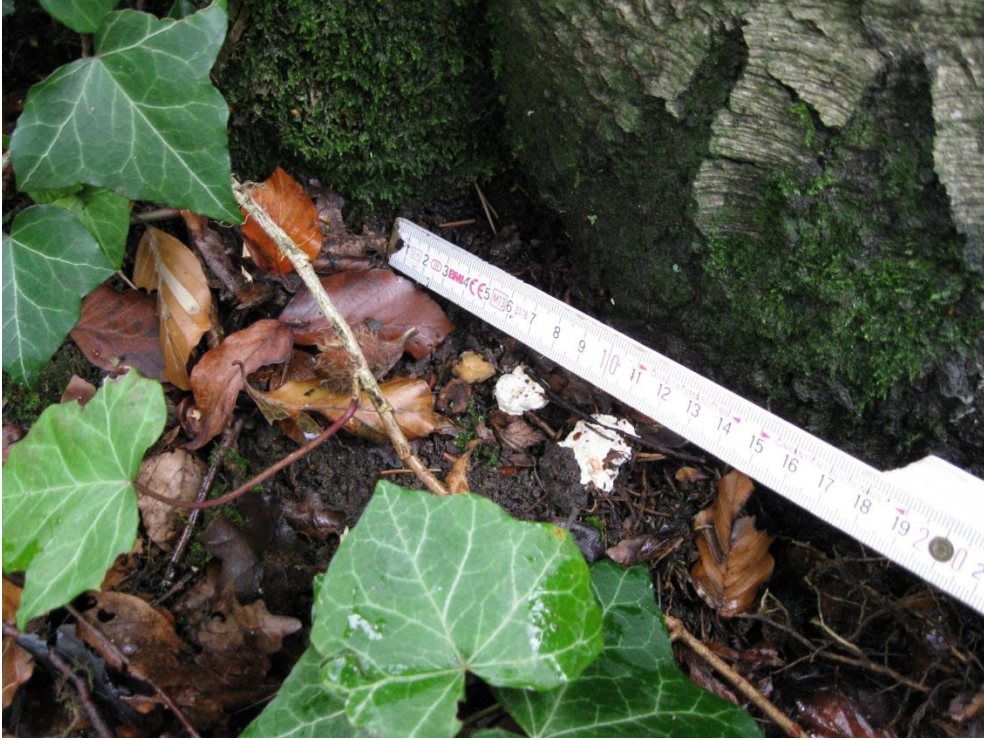
Fruchtkörper des Brandkrustenpilzes am westlichen Stammfuß
