### Begründung – Fällung einer Kanadischen Hemlocktanne

- Parkplatz am Sportplatz Am Weidenbusch (Bez. II / Kol. 15 / Objekt-Nr. 1930)

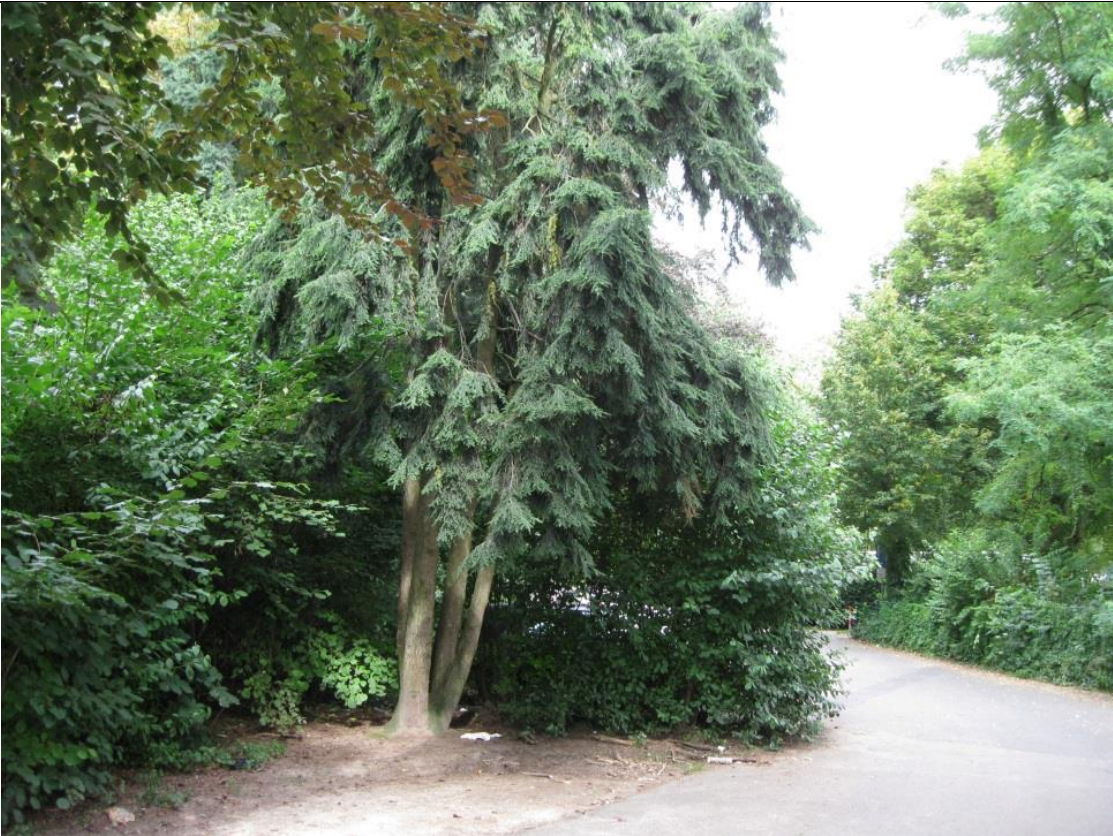
Standort Hemlocktanne am Parkplatz am Sportplatz Am Weidenbusch (Blickrichtung Nord)

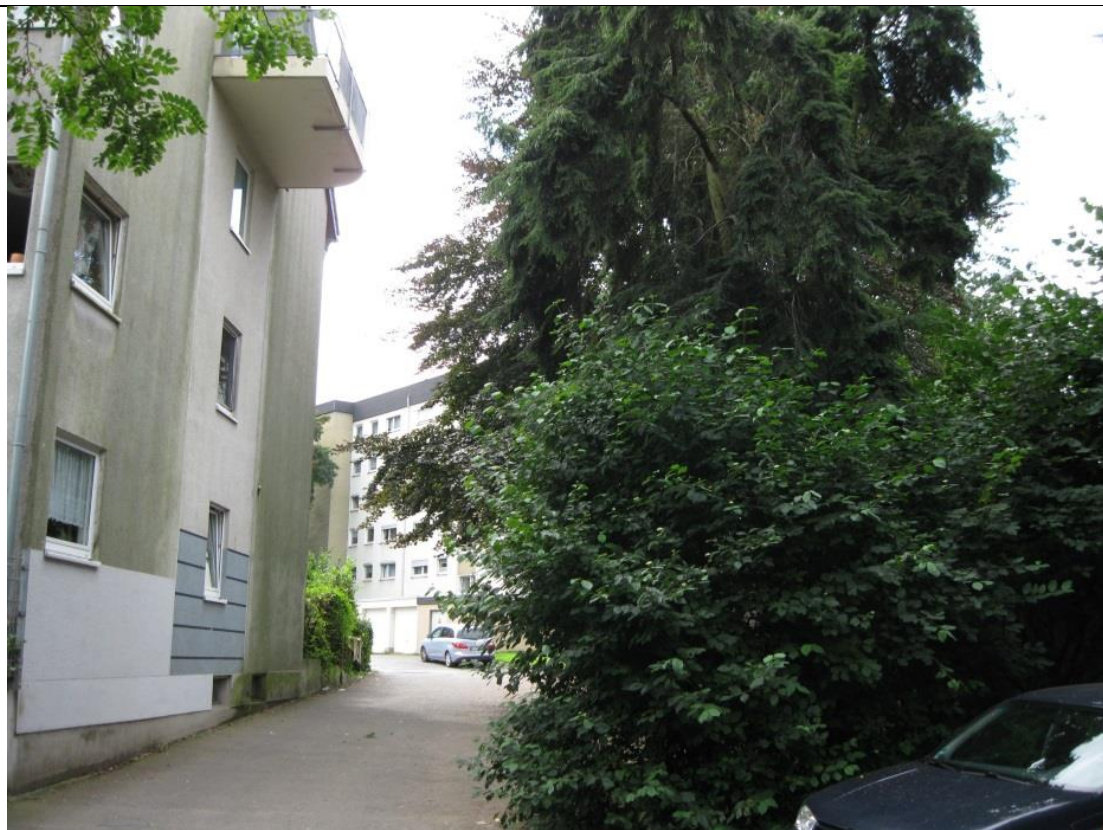
Standort Hemlocktanne am Parkplatz am Sportplatz Am Weidenbusch (Blickrichtung Süd)

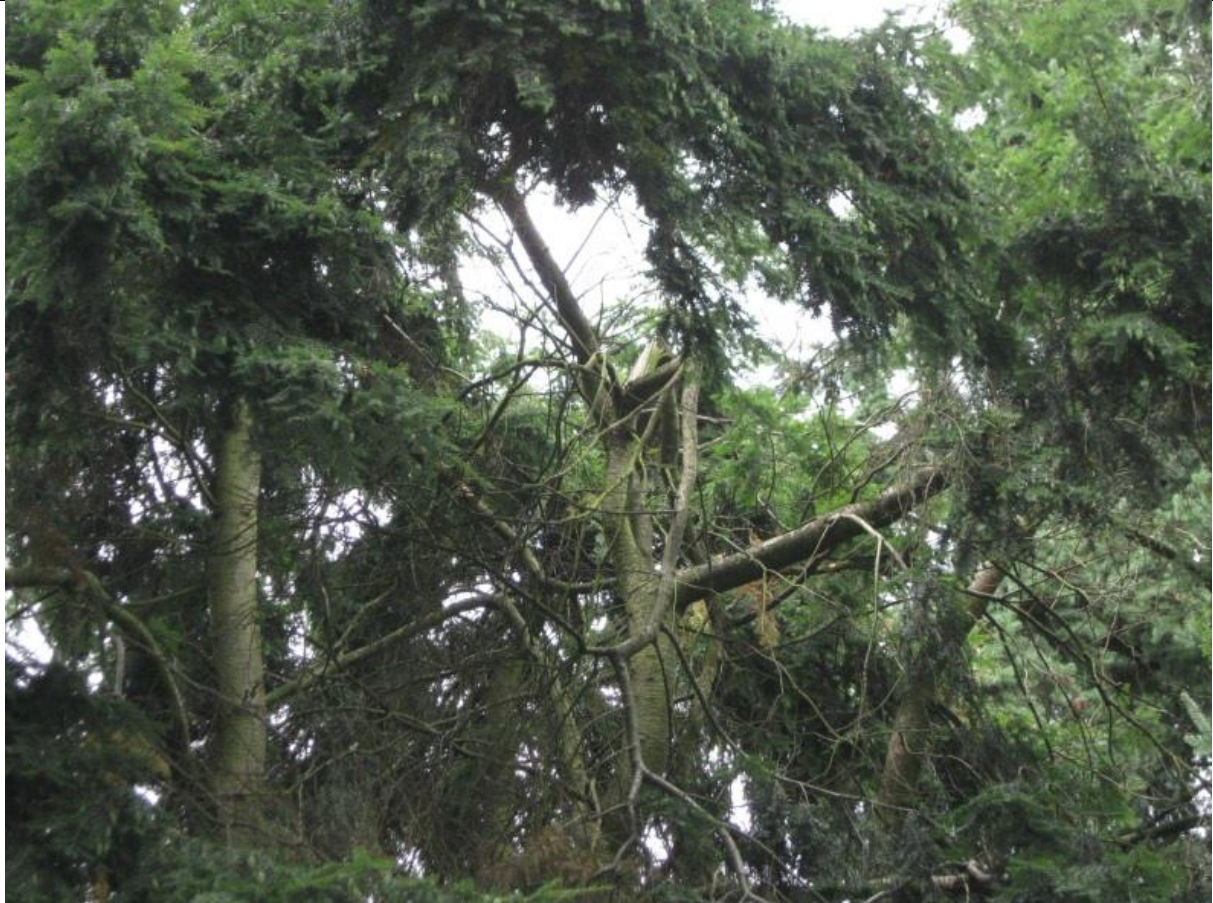
Abgebrochene Terminale am nördlichen Stämmeling

Dabei wurden mehrere, im Folgenden näher erläuterte, Schadsymptome festgestellt, die die Verkehrssicherheit des Baumes stark herabsetzen. Eine Fällung aus Gründen der Verkehrssicherheit ist daher notwendig.

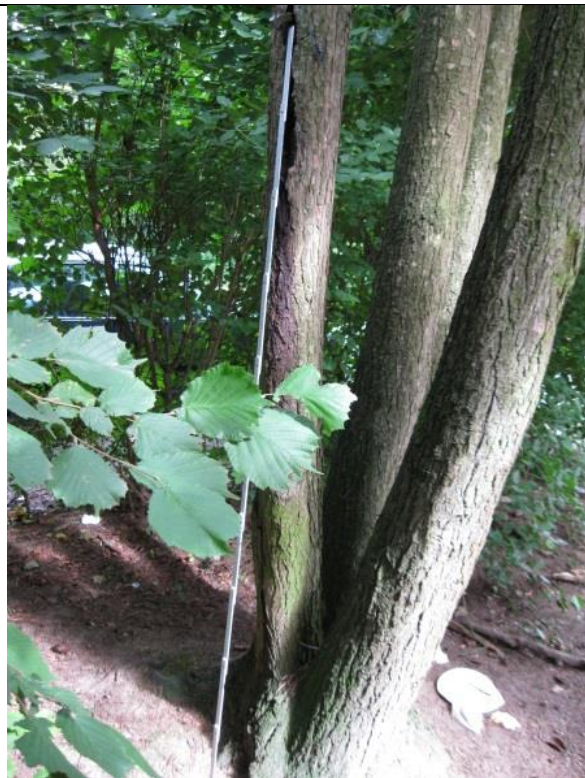
Stammriss am westlichen Stämmeling

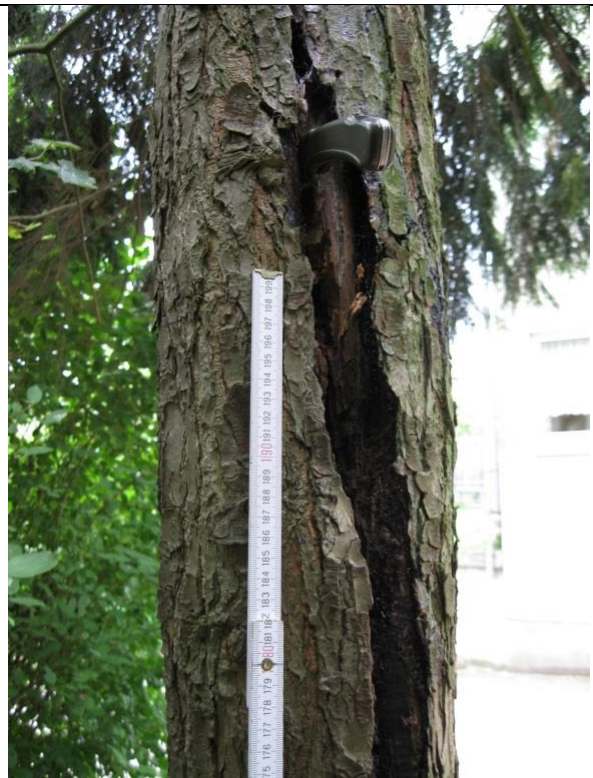
Eingefalteter Stammriss am westlichen Stämmeling
