### **Begründung – Fällung von fünf Bäumen**

- Friedhof Scherfenbrand (Bez. III / Kol. 28 / Nr. 9300)

Bei der turnusgemäßen Regelkontrolle vom 24.09. bis 29.09.2014 sind an fünf Bäumen (Nr. 285, 297, 333, 344 und 542) schwere Schäden festgestellt worden. Daher ist als weitere Maßnahme eine „Fällung“ festgelegt worden.

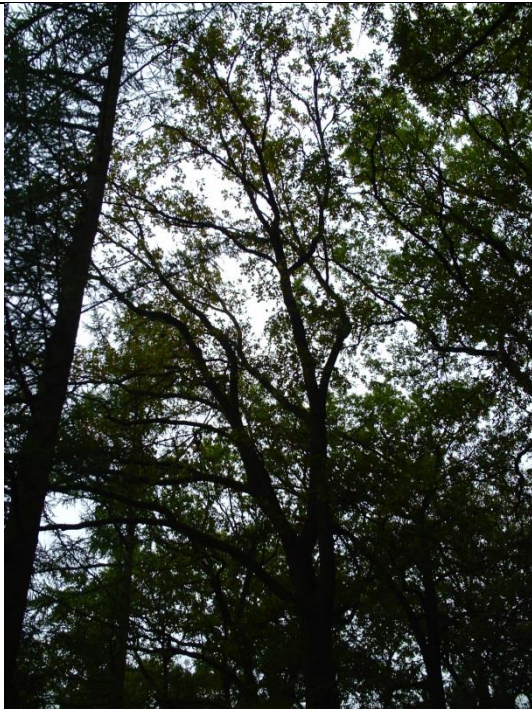
| Vitalität: | problematisch |
| Ergebnis<br>Untersuchung: | Der deutliche Hohlklang deutet auf eine Fäule im Stamminneren hin. Durch das Vorhandensein der Stammrisse scheint die Fäule auch stärker vorangeschritten sein, so dass der Holzkörper schon statische Probleme aufweist.<br>Die beginnenden Vitalitätsprobleme deuten darauf hin, dass auch schon die Wurzeln stärker geschädigt zu sein scheinen. |

Nr. 285, Eiche Kronenbild

| Fällung durch: | Externe Firma / Kosten: 524,79€ (Brutto) |
| Handlungsbedarf: | Prio 2 (innerhalb 1 Monat) |

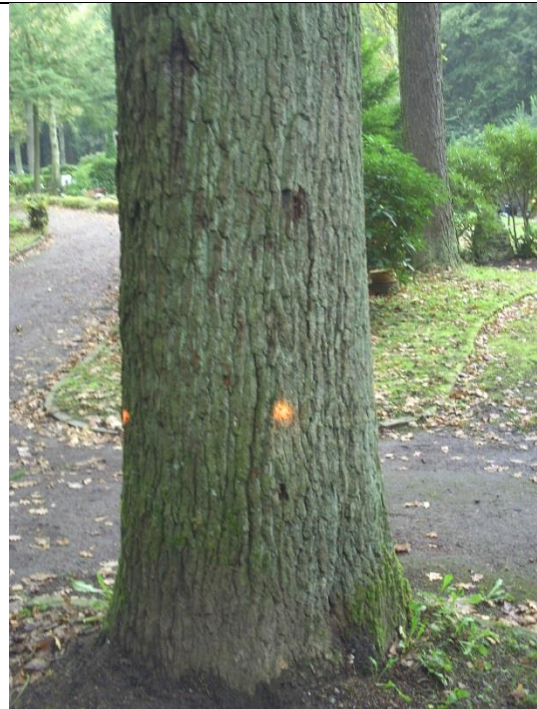
| Feststellungen: | Vitalitätsprobleme, Risse, Hohlklang |

Nr. 285, Eiche mit Stammrissen

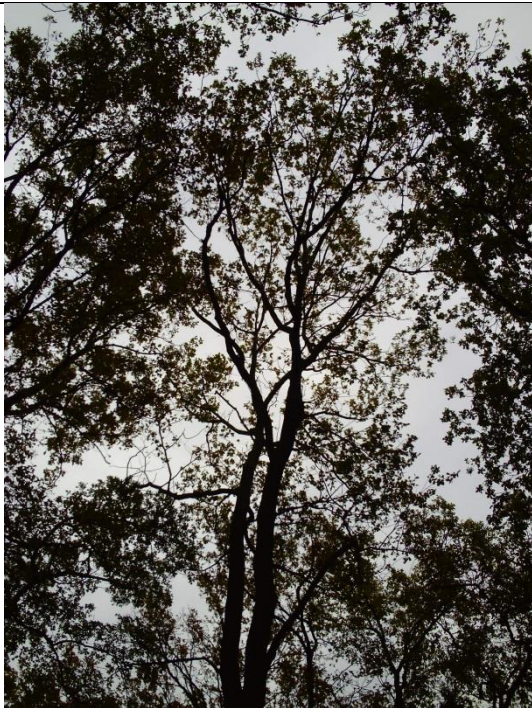
| Vitalität: | stirbt ab |
| Ergebnis<br>Untersuchung: | Maßnahmen zum Erhalt des Baumes sind nicht gegeben. |

Nr. 297, Eiche Kronenbild

| Fällung durch: | Externe Firma / Kosten: 361,52€ (Brutto) |
| Handlungsbedarf: | Prio 3 (innerhalb 6 Monate) |

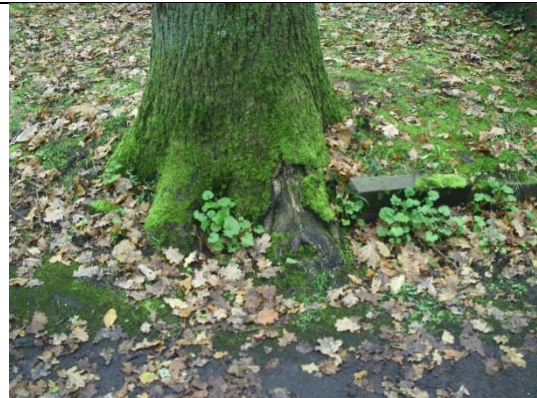
| Feststellungen: | abgängig, Wurzelschäden |

Nr. 297, Eiche mit Wurzelschäden

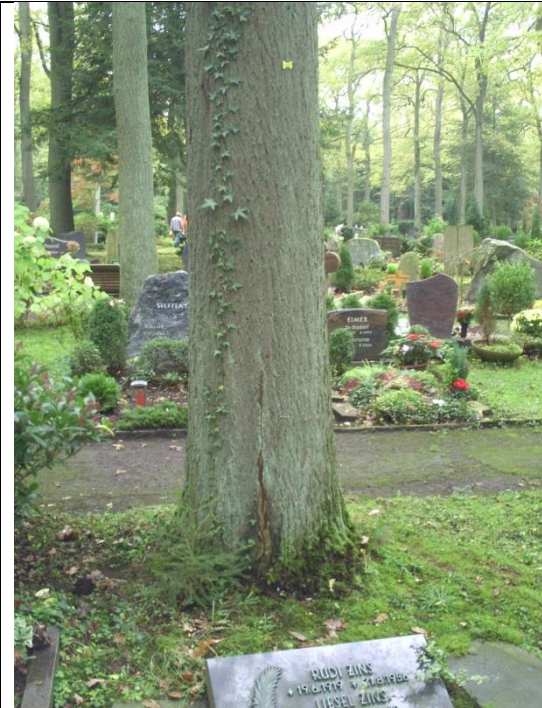
| Feststellungen: | Hohlklang am Riss |
| Ergebnis<br>Untersuchung: | Der deutliche Hohlklang deute auf eine Fäule im Stamminneren hin. Durch das Vorhandensein der Stammrisse scheint die Fäule auch stärker vorangeschritten sein, so dass der Holzkörper schon statische Probleme aufweist. |

Nr. 333, Eiche mit starker Rissbildung am Stammfuß und Hohlklang

| Fällung durch: | Externe Firma / Kosten: 361,52€ (Brutto) |
| Handlungsbedarf: | Prio 2 (innerhalb 1 Monat) |

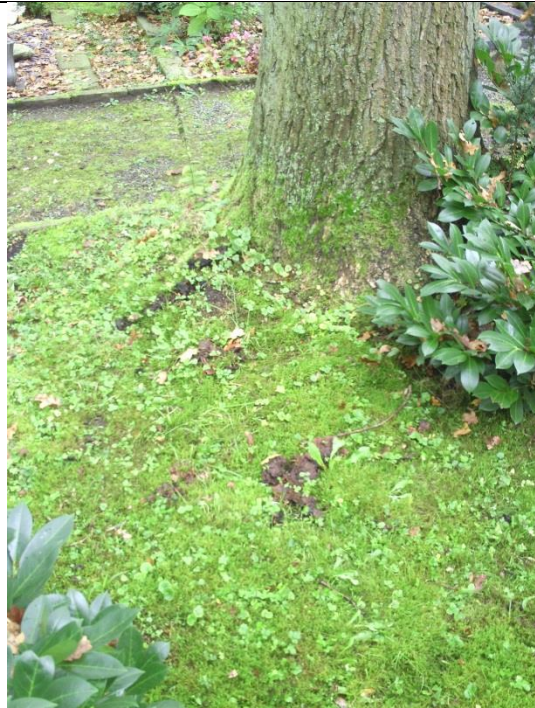
| Feststellungen: | Pilzbefall (Riesenporling) am Stammfuß |
| Pilzbefall durch: | Riesenporling (Meripilus giganteus)<br>Sein Auftreten ist ein Anzeichen für zerstörte Wurzeln. Dies führt vor allem zu einer Beeinträchtigung der Standsicherheit. Der Pilz verursacht in den Wurzeln sowie im Wurzelstock eine intensive Weißfäule.<br>(vgl. Dujesiefken et al., 2003) |
| Ergebnis<br>Untersuchung: | Da die Wurzeln zuerst nur auf der Unterseite zersetzt werden, ist eine Versorgung des Baumes mit Wasser und Nährstoffen vorerst noch gewährleistet. Dennoch ist hier von einer akuten Beeinträchtigung der Standsicherheit auszugehen. Lediglich aufwändige Zugversuche könnten Aussagen zur Standsicherheit geben. Aufgrund der fehlenden, dauerhaften Erhaltungsmöglichkeit des Baumes ist hier eine zeitnahe Fällung sinnvoll. |

Nr. 344, Eiche mit alten PFK des Riesenporling

| Fällung durch: | Externe Firma / Kosten: 361,52€ (Brutto) |
| Handlungsbedarf: | Prio 3 (innerhalb 6 Monate) |

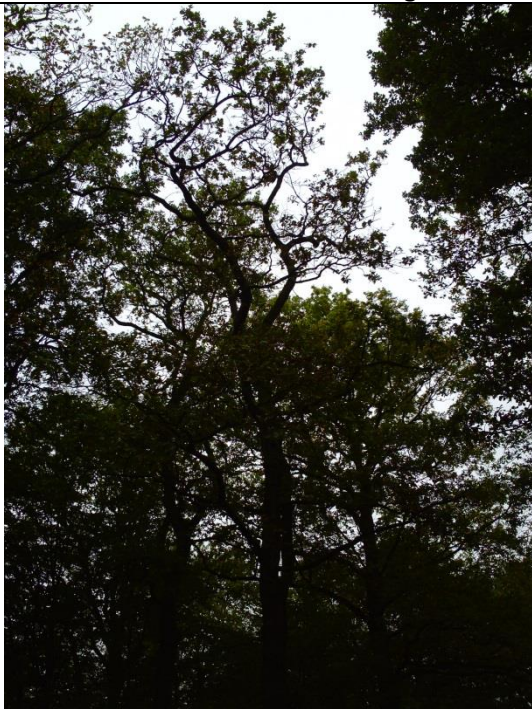
| Vitalität: | stirbt ab |

Nr. 542, Eiche Kronenbild

| Fällung durch: | Externe Firma / Kosten: 361,52€ (Brutto) |
| Handlungsbedarf: | Prio 2 (innerhalb 1 Monat) |

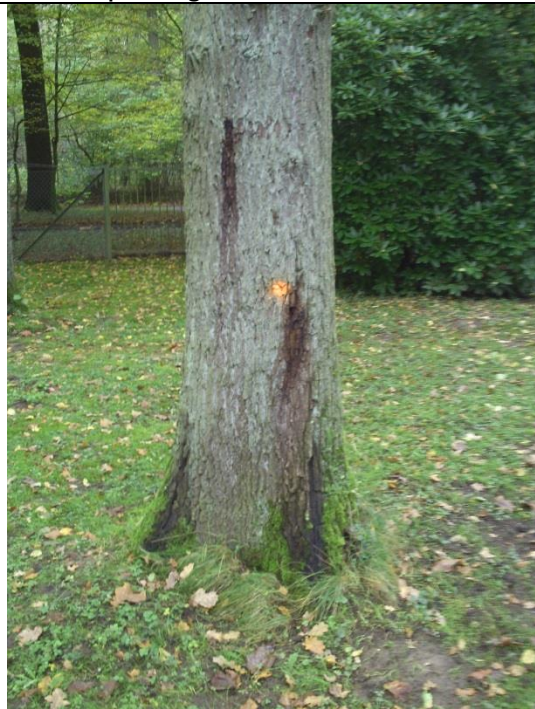
| Feststellungen: | stirbt ab, Stammmrisse, Hohlklang |
| Ergebnis<br>Untersuchung: | Der deutliche Hohlklang deute auf eine Fäule im Stamminneren hin. Durch das Vorhandensein der Stammmrisse scheint die Fäule auch stärker vorangeschritten sein, so dass der Holzkörper schon statische Probleme aufweist.<br>Die beginnenden Vitalitätsprobleme deuten darauf hin, dass auch schon die Wurzeln stärker geschädigt zu sein scheinen. |

Nr. 542, Eiche mit Stammrissen
