## **Hochwasserschutz Leverkusen Hitdorf-Ortslage**

### **3. Ergänzung zum Landschaftspflegerischen Begleitplan**

## **Ergänzung zur Bestandsaufnahme und Bewertung**

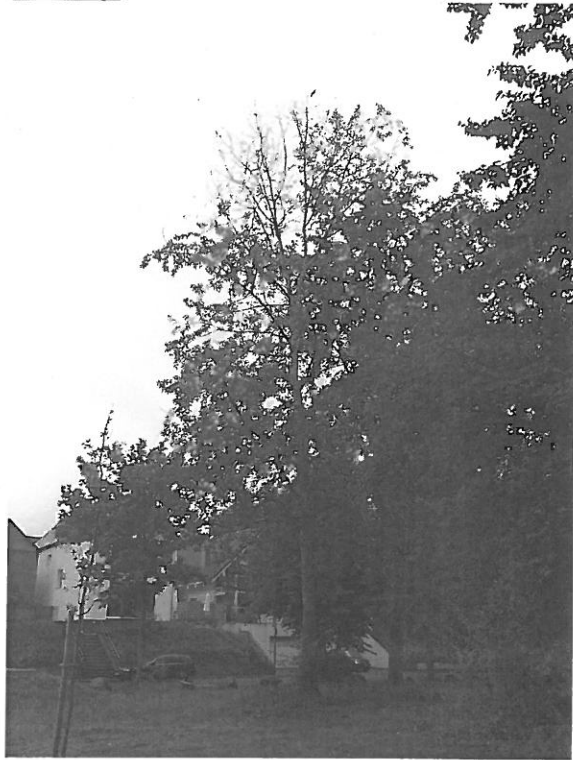
Krone: Totholz, Astaus- und -abbrüche, oberer Kronenbereich ist sehr transparent, der untere Bereich ist noch stärker belaubt (siehe Abb.1).

Im Baumumfeld befindet sich eine weitere Balsam-Pappel, die bezüglich Vitalität / Belaubung besser einzustufen ist.

Abb. 1 – Krone mit Laubverlust und der weiteren Pappel im Hintergrund.

Aufgrund der Schädigung ist der Baum nicht erhaltenswürdig.

Nur eine herausragende Funktion würde pflegeintensive Kronenrückschnitte bzw. kappungsähnliche Maßnahmen rechtfertigen. Das trifft für die geschädigte Pappel nicht zu.

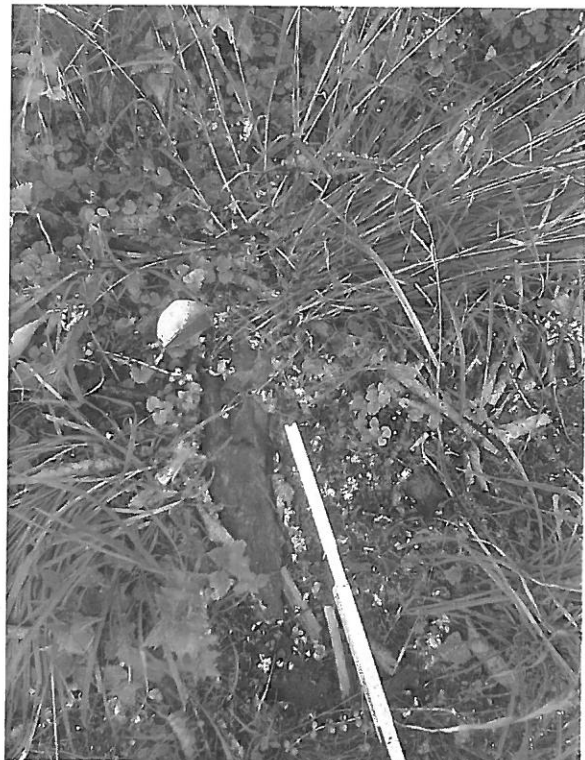
An oberflächennahen Starkwurzeln sind Beschädigungen erkennbar (siehe Abb.2).

Aufgrund der Bautätigkeit ist mit einem verdichteten Untergrund zu rechnen, so dass der Boden-Luft-Austausch gestört ist und Wurzeln beschädigt bzw. abgestorben sind. Der Abstand (Außenkante Straße) zum Stamm betrug etwa 1,2 m (gemäß DIN 18920 zu gering). Die Wurzelverletzungen können sich in Form von Quetschung oder Abriss zeigen. Die reduzierte Wurzelmasse kann nicht mehr die gesamte Krone optimal versorgen, so dass der Baum unterversorgte Bereiche aufgibt (sichtbar durch Laubverlust / Totholz). Es können auch Wurzelschäden durch zu tiefes Rasen mähen entstanden sein, was im Nachhinein schlecht nachzuprüfen ist.

Die Wurzelverletzungen bieten einerseits Eintrittspforten für pathogene Schaderreger und andererseits kommt es zur Reduzierung der Standsicherheit.

Abb. 2 – Schäden an Starkwurzeln

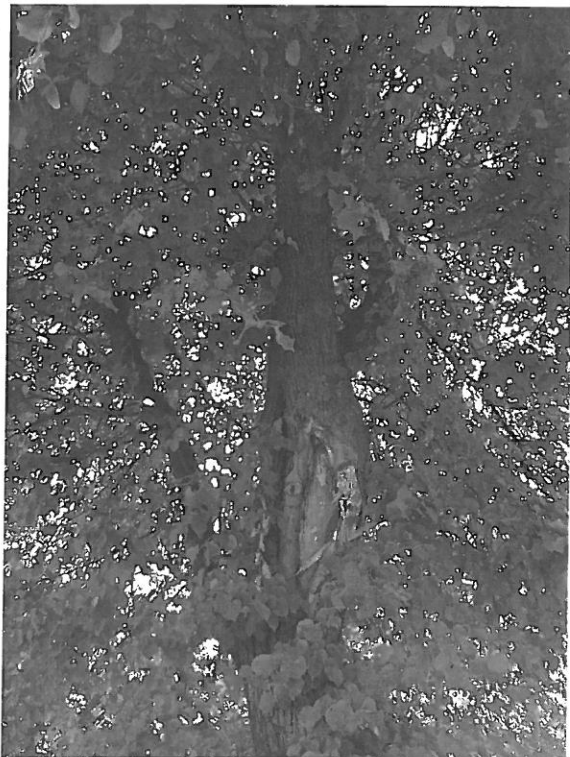
Krone: Viele Astungswunden, z.T. eingefault. Kappung vor ca. 5 Jahren, vermutlich aufgrund größerer Schäden am Kronenansatz. Anfahrschaden in etwa 3 m Höhe (siehe Abb.3) sowie eingefaulte Astungswunden. Vitale Kronenausbildung.

Abb. 3 – Anfahrschaden und oberhalb Kappung.

Der Baum ist zum Zeitpunkt der Begutachtung am 27.06.2011 altersbedingt vital, jedoch erfordert der Stammschaden (alter Anfahrschaden) am Kronenansatz und die Kappung eine erhöhte Pflege – und Sichtkontrolle. Der Baum wird aufgrund des Schädigungsgrad mit bedingt erhaltenswürdig bewertet.
