Landespflegerische Stellungnahme zum Erhalt des alten Baumbestandes auf dem südlichen Gelände

**Geschwister-Scholl-Straße 2/2a
Leverkusen-Alkenrath**

Bonn, September 2021

Zumbroich
Landschaft & Gewässer

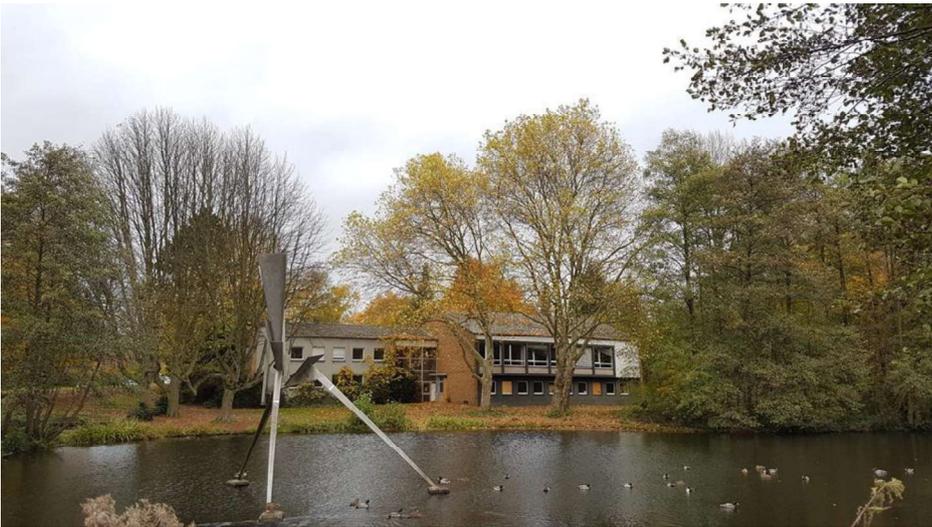
Abbildung 2: Blick vom Bürgerbuschteich auf das ehemalige Kirchengebäude und den Altholzbestand. Der Teich liegt außerhalb des Planungsgebietes und bleibt bestehen.

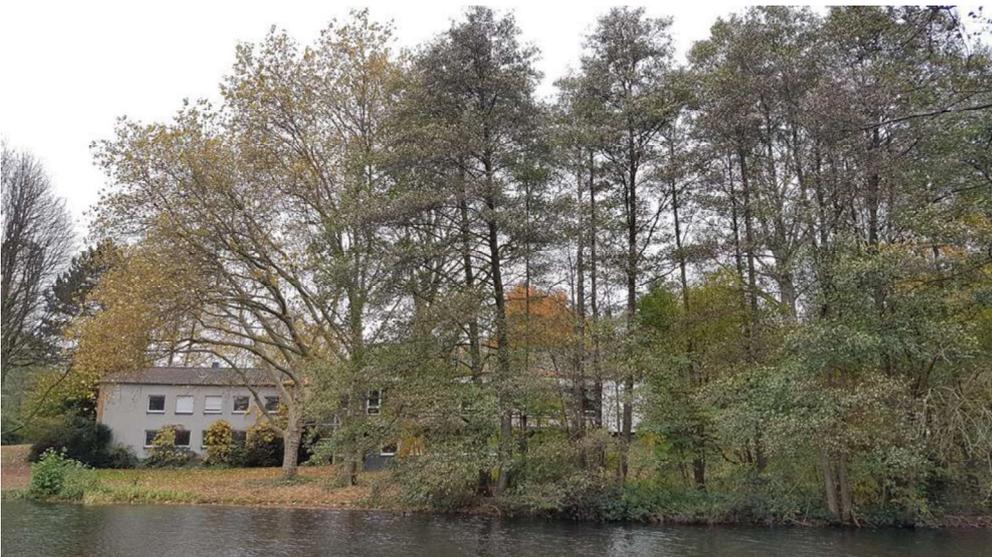
Foto 1: Unmittelbar am Teich befinden sich Schwarzerlen (*Alnus glutinosa*), die nicht dem Altholzbestand zugerechnet werden. Jedoch auch sie erfüllen eine wichtige ökologische Funktion.

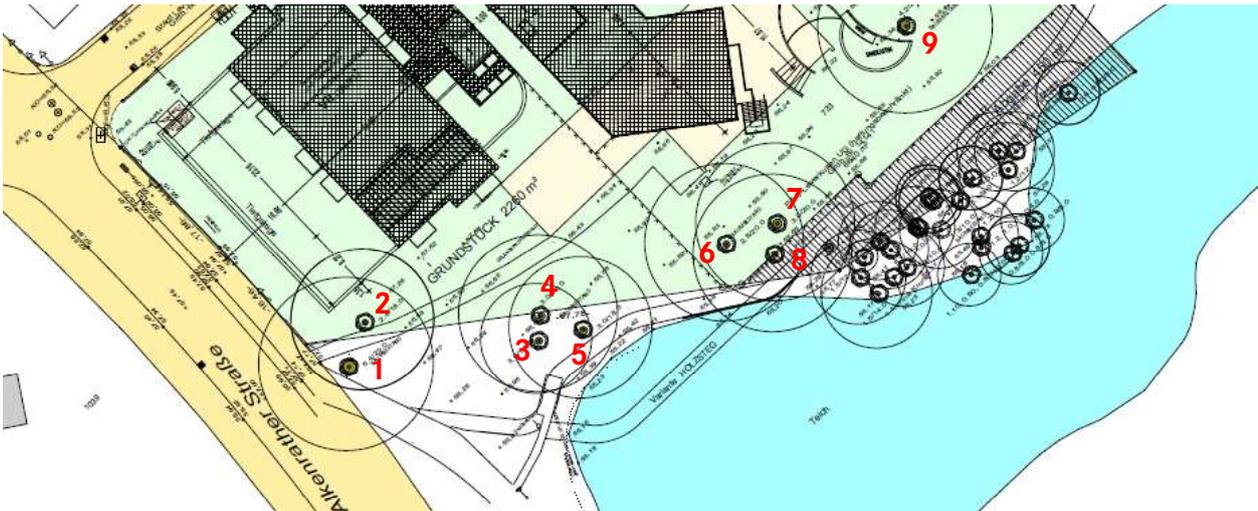
Abbildung 3: Ausschnitt der Planung – Der Altholzbestand (Bäume sind hier rot nummeriert) befindet sich teilweise auf den Flächen des Bauträgers, teilweise auf den Flächen, die der Stadt Leverkusen zur Verfügung stehen (Quelle: Coeln Consult GmbH, Stand August 2021).

Der in Abb. 4 abgegrenzte Altholzbestand ist Gegenstand dieser Stellungnahme, die sich auf die Bestandsaufnahme und ökologischen Einschätzung der möglichen Planung von Stellplätzen und einem Spazierweg bezieht.

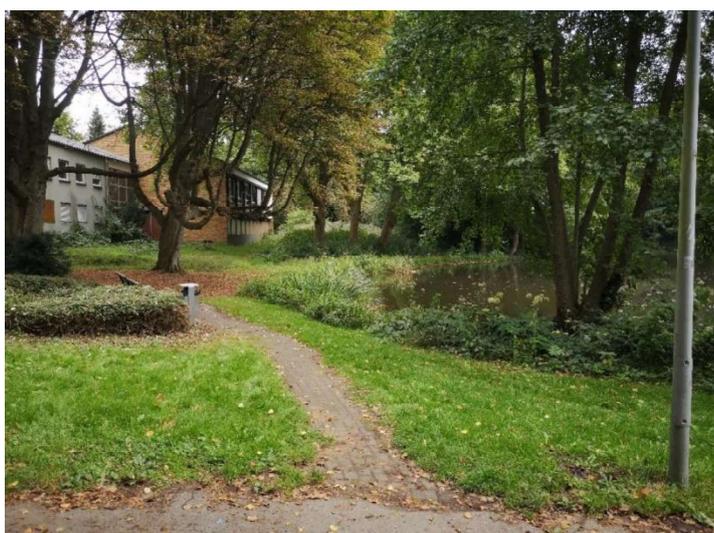
Foto 2: Blick aus Richtung Alkenrather Straße – links im Bild zwei der Kastanien und mittig die Platanengruppe (Foto PBZ 10.09.2021)

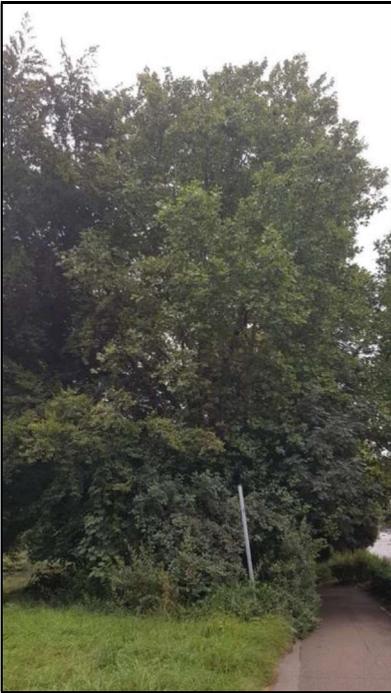
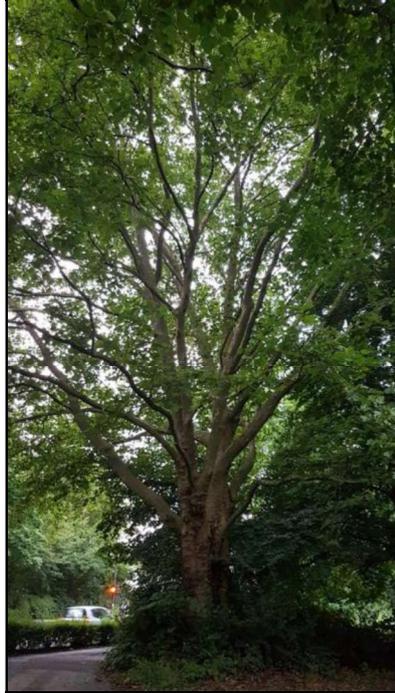
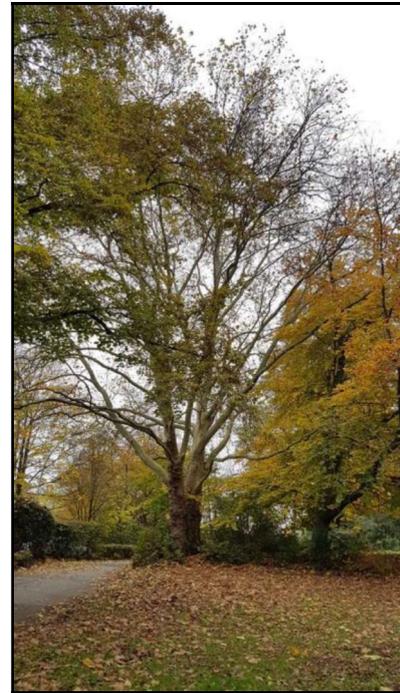
Baum Nr. 1: Platane (*Platanus ×hispanica*)

Foto 3: Platanen Ansicht
belaubt

Foto 4: Platane von der anderen Seite aufgenommen -
mit Stammaufsicht – belaubt (08/2021)

Foto 5: unbelaubt (11/2019)

Der Gesamtzustand des Baumes ist vital. Die Krone hängt bis über den befestigten Spazierweg. Hier müsste bei einer langfristigen Nutzung des Weges ein lichtetes Raumprofil hergestellt werden.

Der bestehende größere Weg könnte weiter genutzt werden, wenn das lichte Raumprofil an der Platane (Nr. 1) hergestellt wurde.

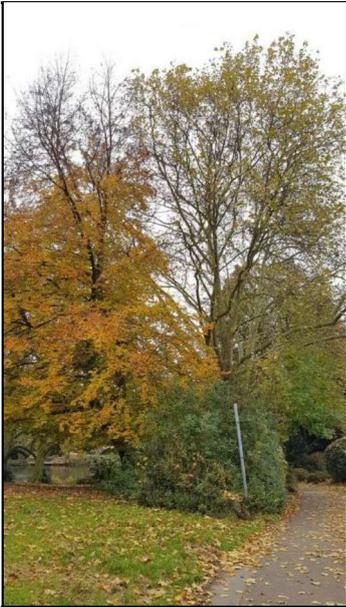
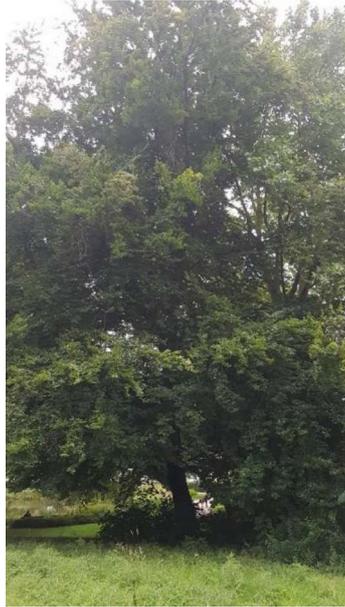
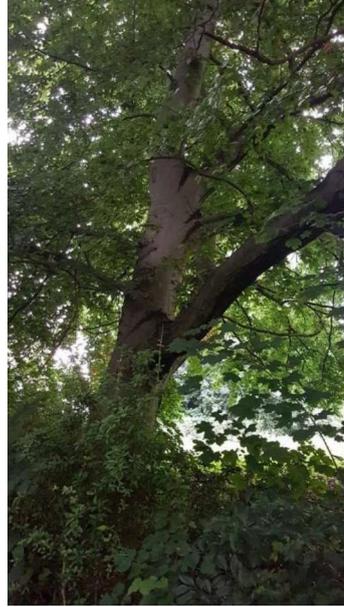
Baum Nr. 2: Rotbuche (*Fagus sylvatica*)

Foto 6: Rotbuche (links im Bild) (*Fagus sylvatica*) unbelaubt (03/2021)

Foto 7: belaubter Zustand (08/21)

Foto 8: Stamm der Rotbuche (08/21)

Die Rotbuche befindet sich etwas weiter entfernt zum größeren Spazierweg (asphaltiert).

Die Baumkronen der Rotbuche und der Platane (Nr. 1) gehen ohne lichten Abstand ineinander über. Die Rotbuche wird als vital eingeschätzt. Die Krone der Rotbuche ist in Richtung Norden (Rasenfläche) ausgerichtet.

Um das Gehölz zu erhalten, wurde die Planung von KfZ-Stellplätzen dahingehend geändert, dass auf zwei zusätzliche Stellplätze (die über die notwendige Stückzahl im Baurecht hinausgeht) verzichtet wird.

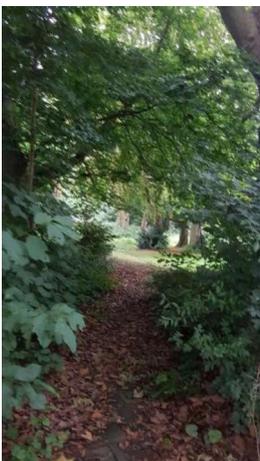
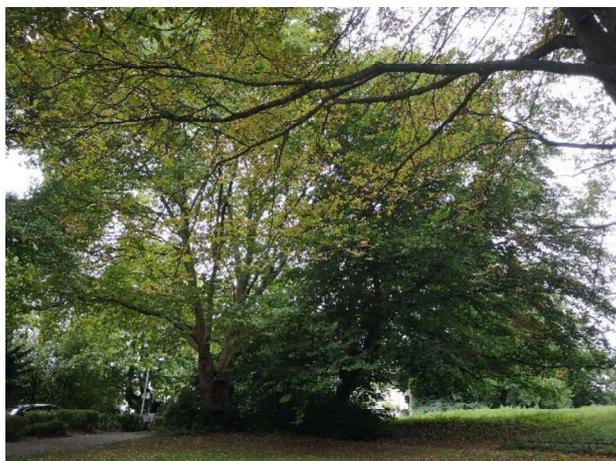
Zwischen Baum Nr. 1 und Baum Nr.2 gibt es einen weiteren kleineren Spazierweg, der gepflastert ist.

Foto 9: Fußgängerweg zwischen Platane und Rotbuche (08/21)

Foto 10: Blick in Richtung Alkenrather Straße Platane und Rotbuche (PBZ 09/2021)

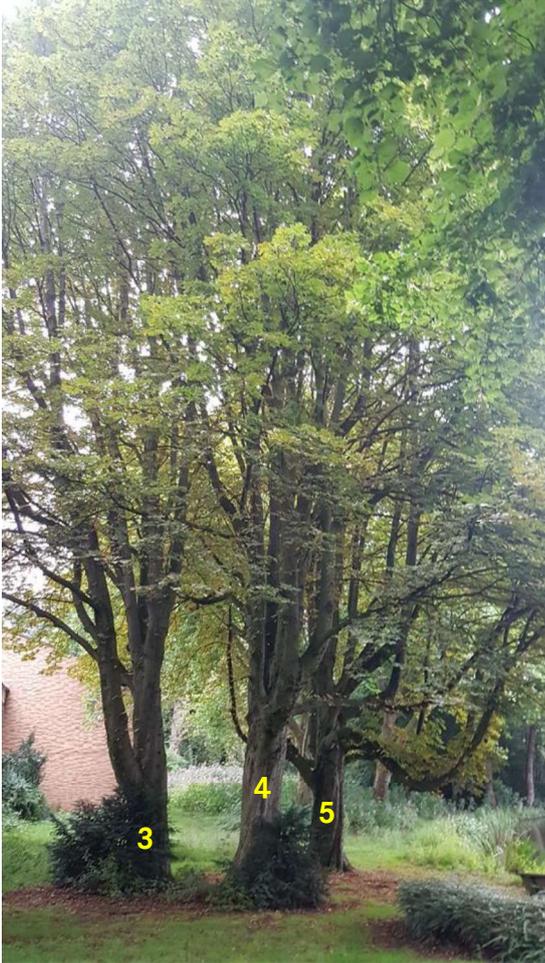
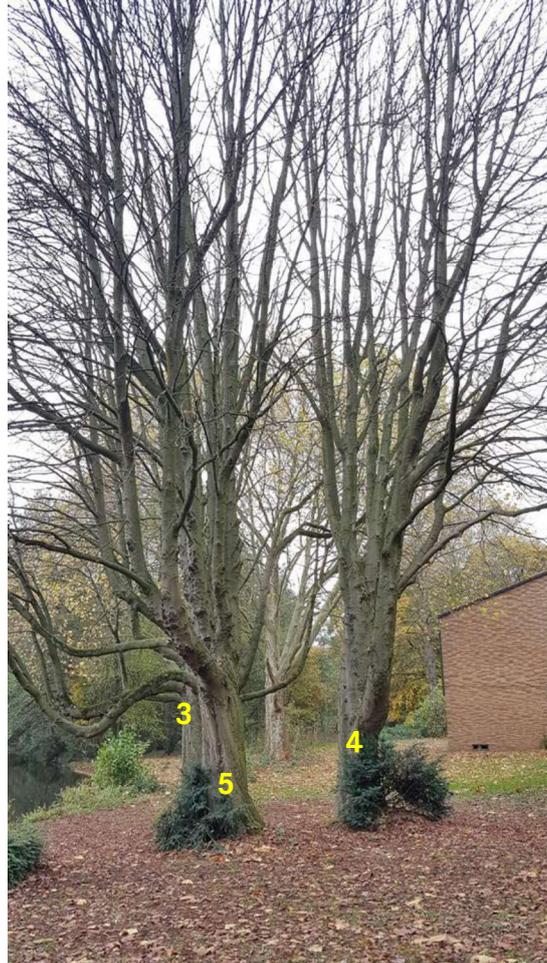
Bäume Nr. 3 - 5: Rosskastanie (*Aesculus hippocastanum*)

Bei dieser Dreier-Baumgruppe handelt es sich um vitale Rosskastanien.

Sie stocken sehr nah beieinander und die Baumkronen gehen ineinander über.

Foto 11: belaubter Zustand der Kastanien (08/21) Foto 12: unbelaubter Zustand der Kastanien (03/21)

Der Abstand vom Stamm der Kastanie Nummer 5 bis zur Teichlinie beträgt ca. 4,6 m. Dieser Baum stockt von dieser Baumgruppe am nächsten zum Ufer. Die Krone reicht hier bis ans Teichufer.

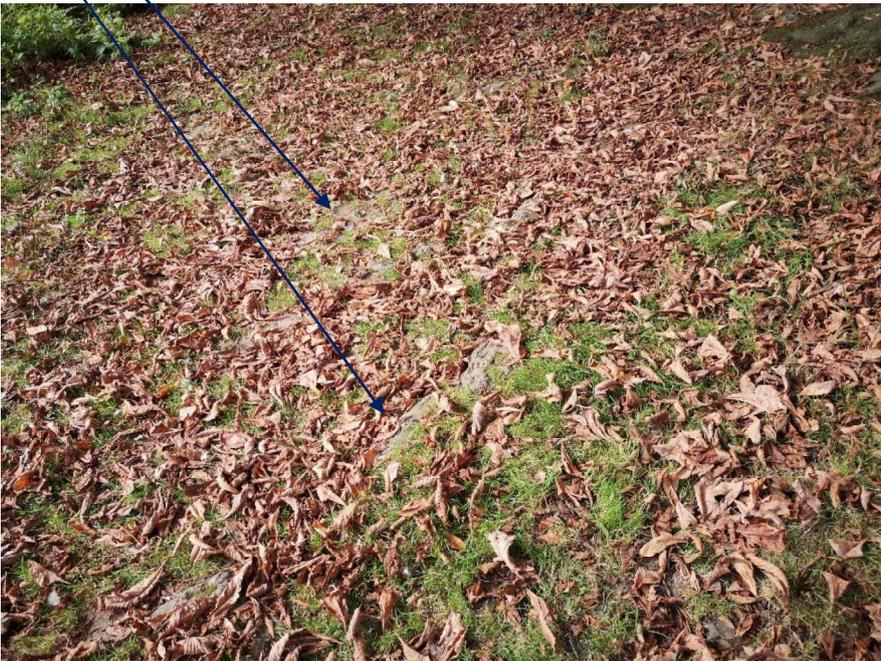
Die Wurzeln von Baum Nr. 5 ragen aus dem Erdreich heraus.

Wie oben beschrieben sind die Flächen zwischen Gehölzen und Teichufer schmal und die Wurzeln reichen stellenweise über das Erdreich hinaus. Die Kronen sind stellenweise in Richtung Teichufer ausgerichtet. Bautechnisch kann hier nicht in den Wurzelbereich eingegriffen werden, ohne die Bäume zu schädigen. Ein Weg kann daher nicht in klassischer Bauweise erstellt werden.

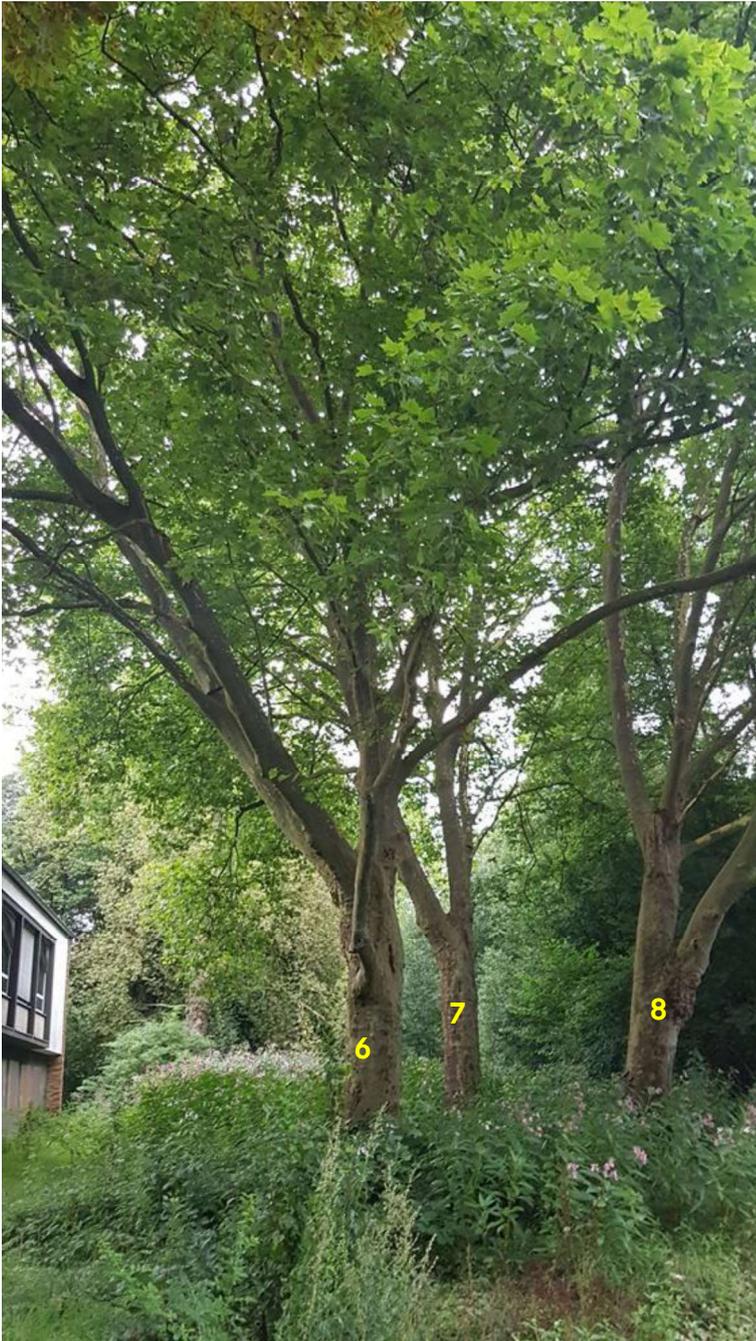
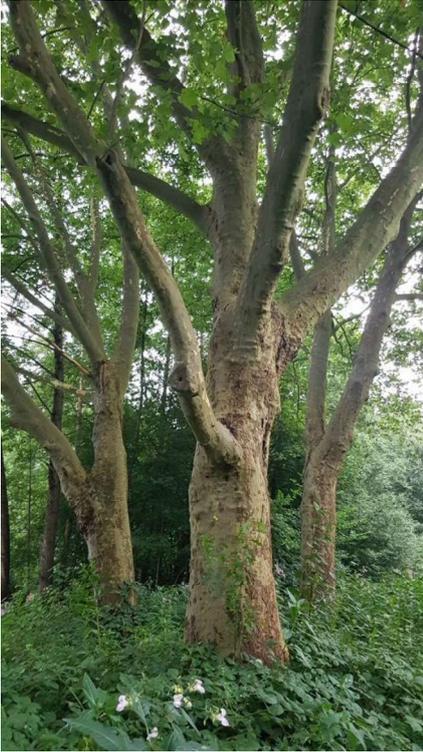
Bäume Nr. 6 - 8: Platane (*Platanus × hispanica*)

Foto 13: Baumgruppe aus Platanen (im belaubten Zustand) 08/2021

Auch diese Bäume stehen relativ nah beieinander. Der Abstand der Platane Nr. 8 zur Teichlinie beträgt ca. 5 Meter.

Foto 14: Detail Platanenstämme
(alle Fotos 08/21)

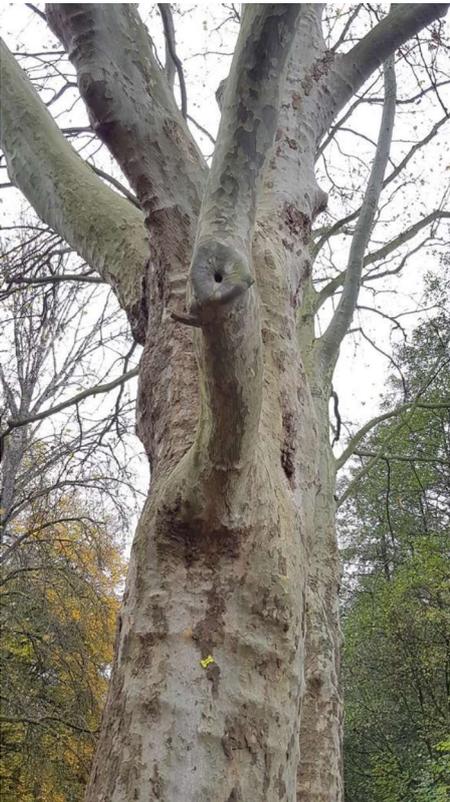
Foto 16: Zum Zeitpunkt der Kartierungen zur Avifauna hat in diesem kleinen Ast Höhle (Baum Nr. 6) eine Blaumeise (*Cyanistes caeruleus*, nicht planungsrelevant) genistet.

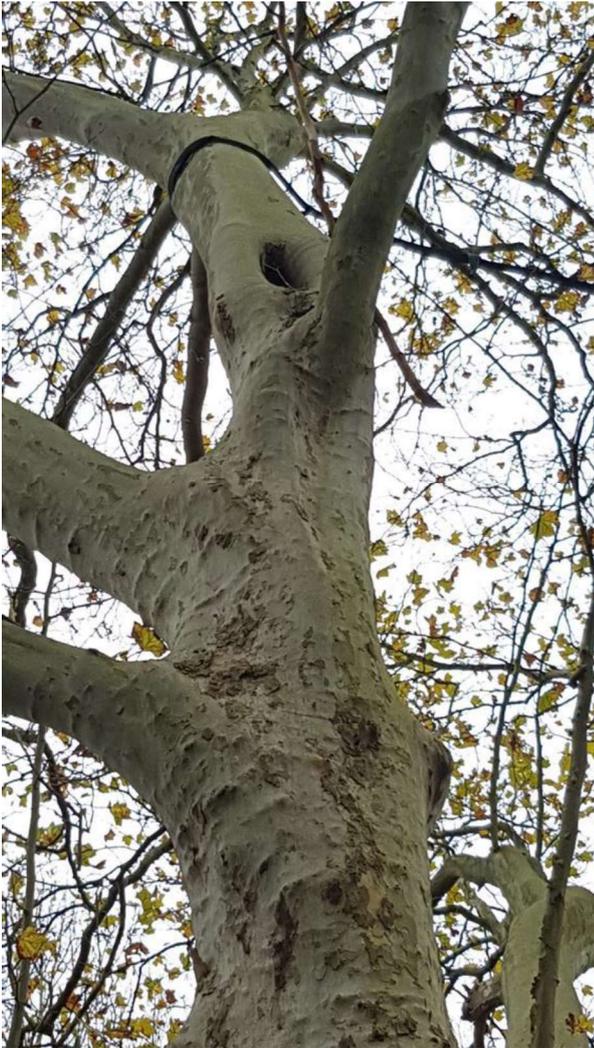
Foto 17: Bei derselben Platane (Baum Nr. 6) wurde bereits eine Astsicherung vorgenommen (08/21).

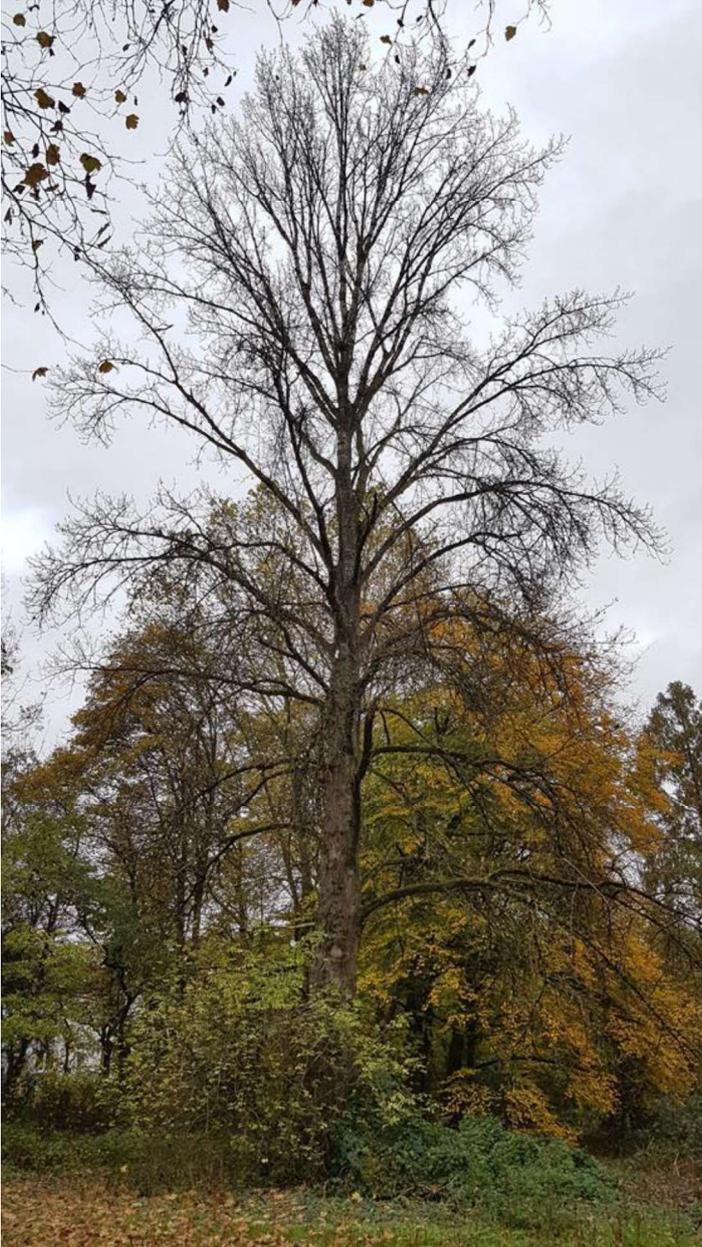
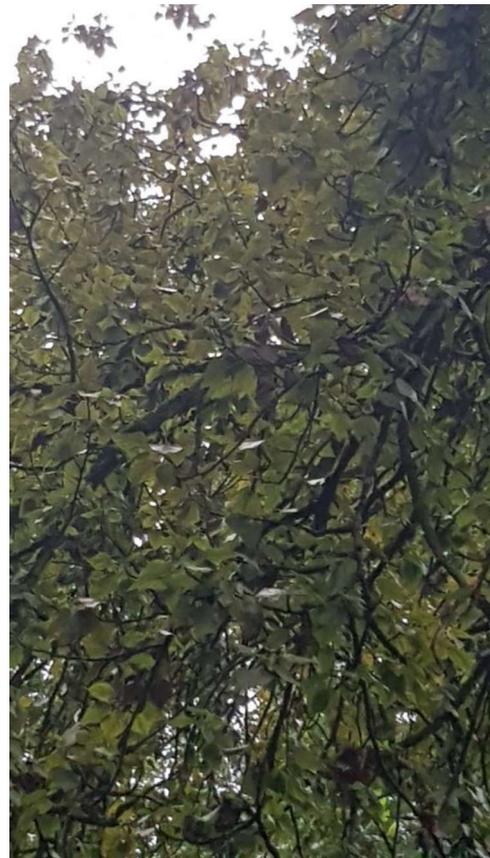
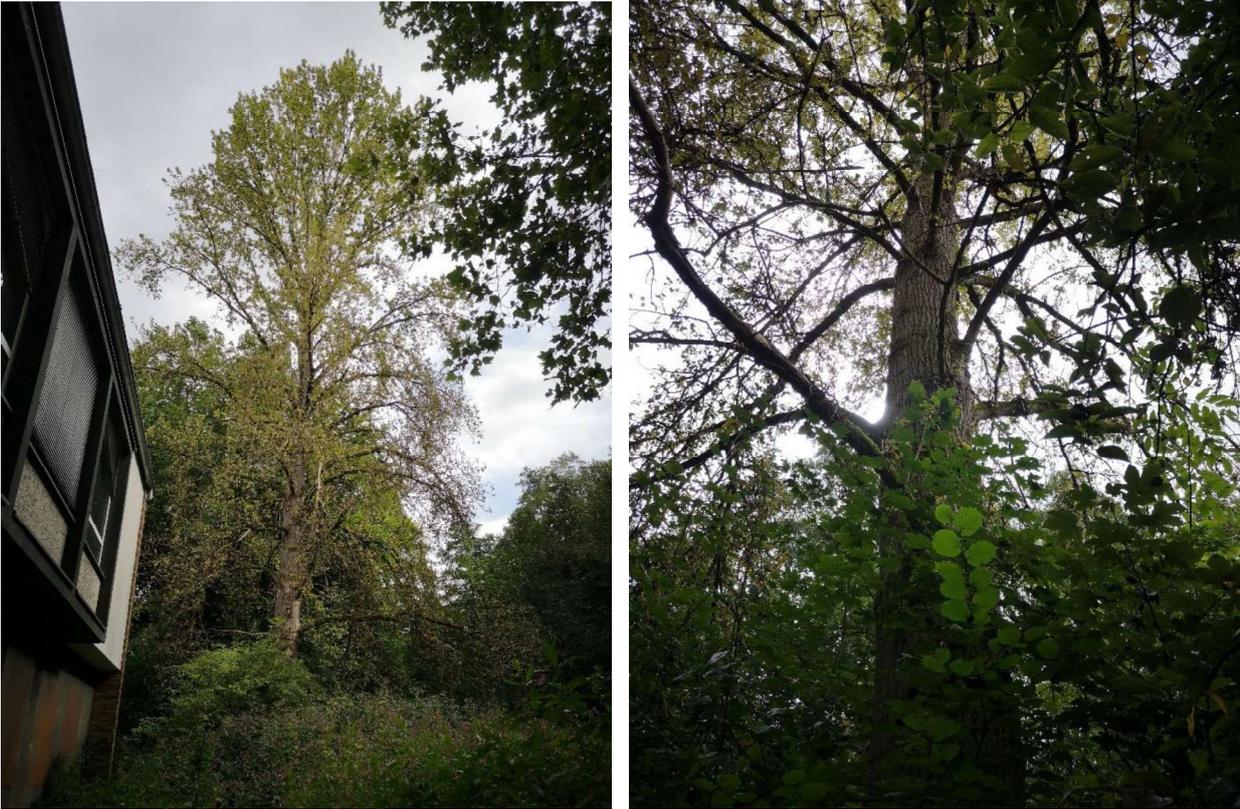
Baum Nr. 9: Kanadische Pappel (*Populus ×canadensis*)

Foto 18: Die Pappel in unbelaubtem Zustand (03/21)

Foto 19: dichtes Laub im Sommer (08/21)

Foto 20 und Foto 21: Pappel am 10.09.2021

Bei einer Begehung am 10.09.2021 mit dem Amt für Stadtgrün der Stadt Leverkusen wurde festgestellt, dass die Pappel offenbar in kürzester Zeit an Vitalität verloren hat und im Absterben begriffen ist.

Sie muss im Rahmen der Baufeldfreimachung aus Gründen der Verkehrssicherheit entfallen.

Dazu wird ein separater Fällantrag gestellt.

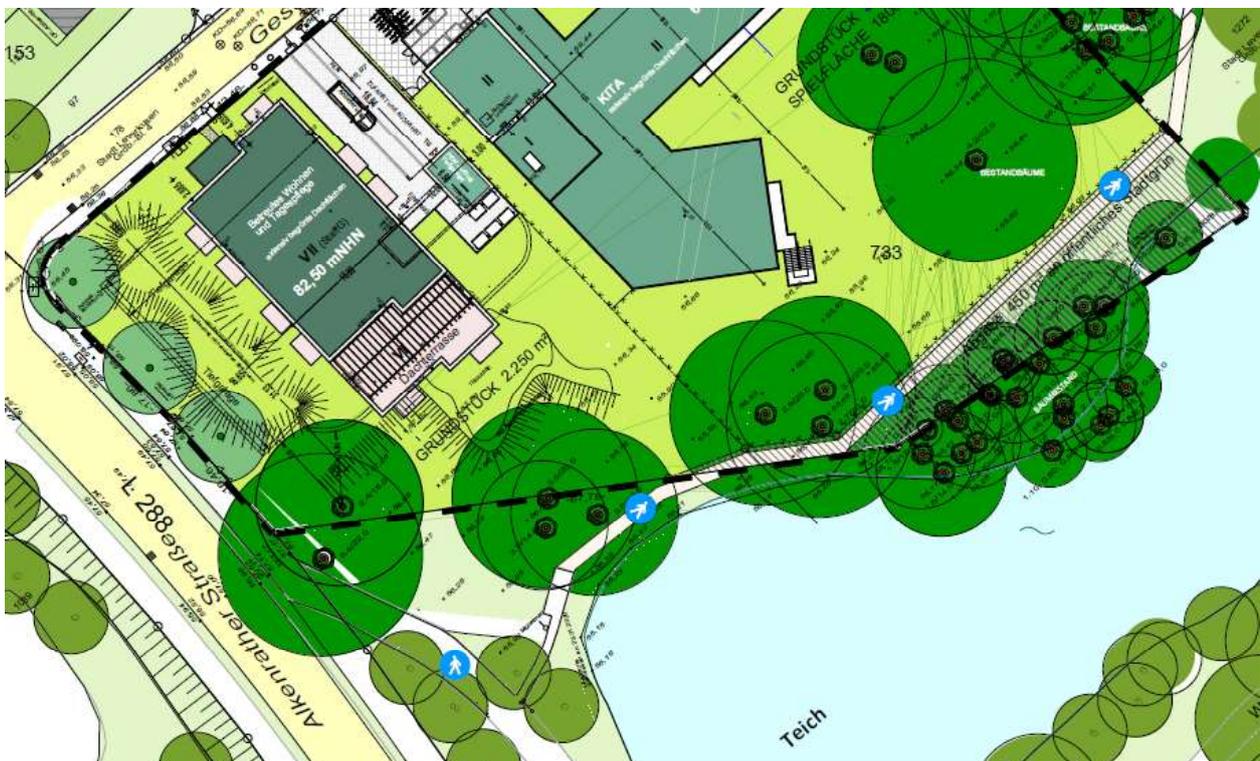
Diese Wegeverbindung führt am Teich entlang durch den oben beschriebenen Altholzbestand. Dieser sollte nicht nur aus ökologischer Sicht, sondern auch aus Sicht des Landschaftsbildes erhalten bleiben.

Abbildung 4: geplante Wegeführung (Quelle: Coeln Consult GmbH, Stand 17.09.2021)

Es wird eine Wurzelbrücke, die auf Punktfundamenten steht, errichtet.

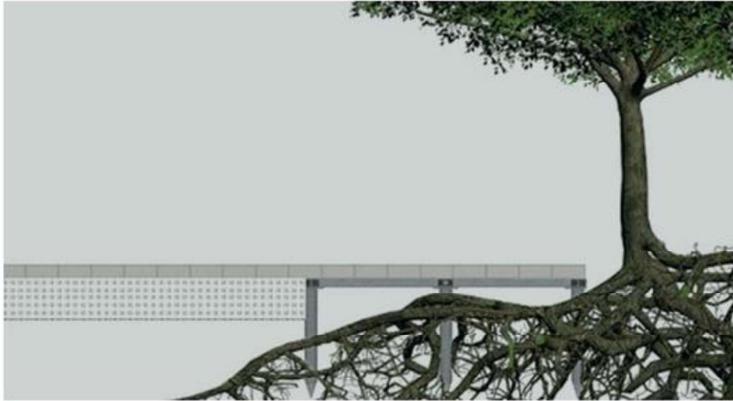
Abbildung 5: schematische Zeichnung einer **Wurzelbrücke ArborGrid** (Quelle: Firma Greenleaf, Reichshof-Hunsheim)

Versetzter Einbau der Schraubfundamente Draufsicht Radix

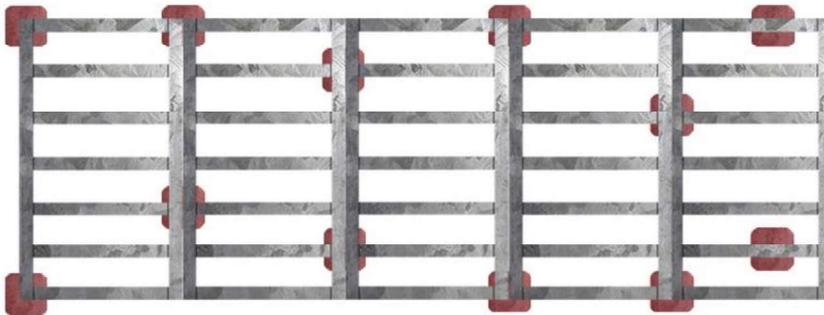
Die modulare Wurzelbrücke passt sich der Umgebung an.
Durch die spezielle Konstruktion lassen sich die **Schraubfundamente**
flexibel dem Wurzelverlauf nach einsetzen.

Abbildung 6: durch ein modulares System kann die Brücke flexibel an die Wurzelsituation einzelner Bäume angepasst werden (Quelle: www.humberg-baumschutz.de)
