Stauteich Jüchbach in Leverkusen Mathildenhof

- Hydrologisch-Ökologisches Gutachten -

August 2012

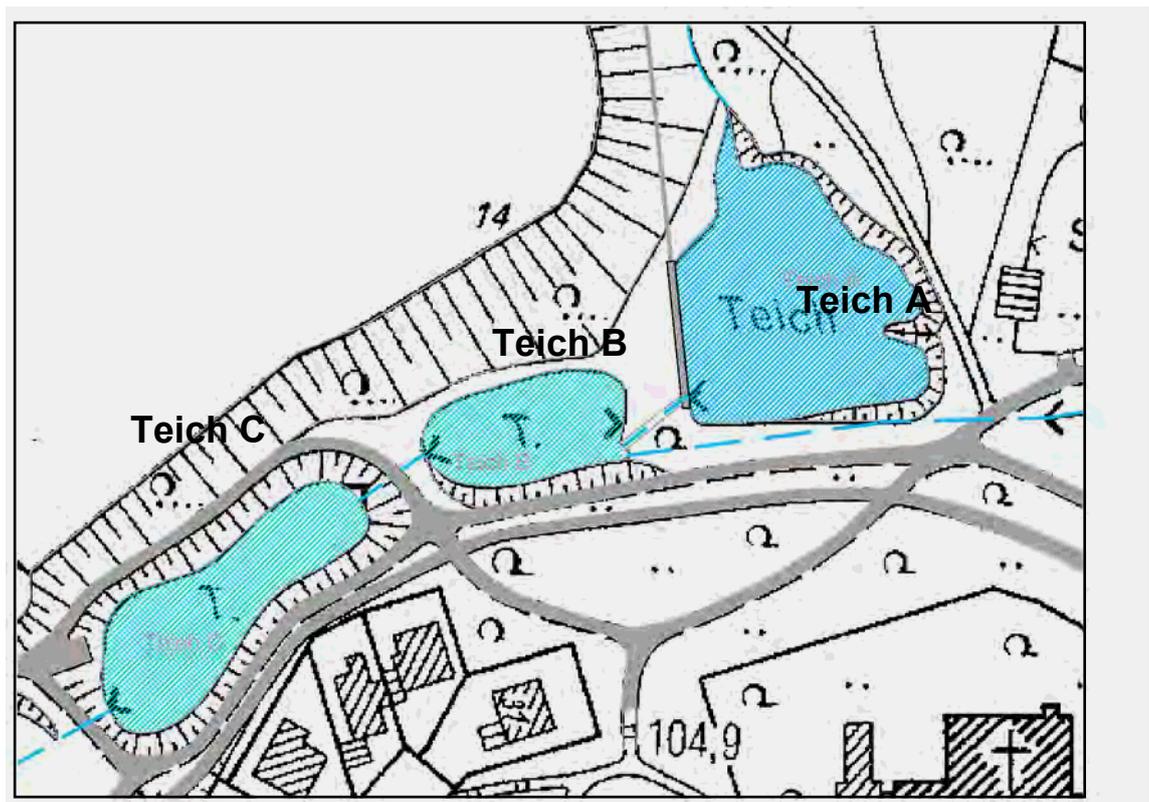
**Abb. 3: Jüchbach und Ophovener Bach (verrohrt) mit Teichkette**

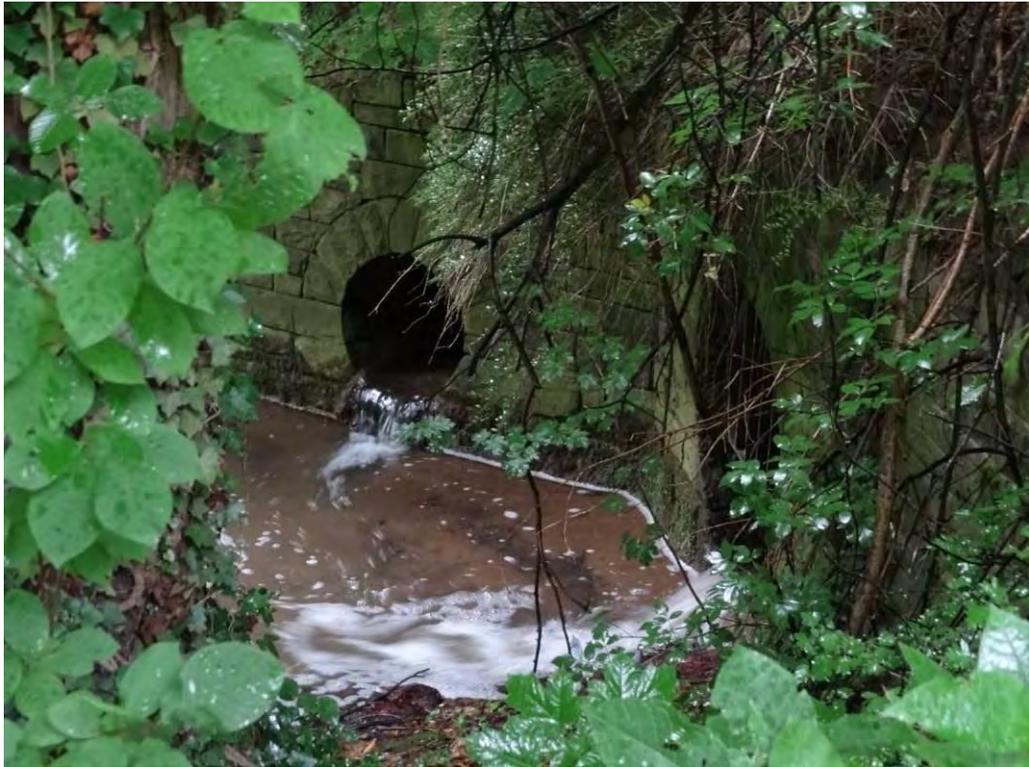
**Abb. 4: Jüchbach (hinten) und Ophovener Bach (vorn) Einlauf in Teich B bei Regen**

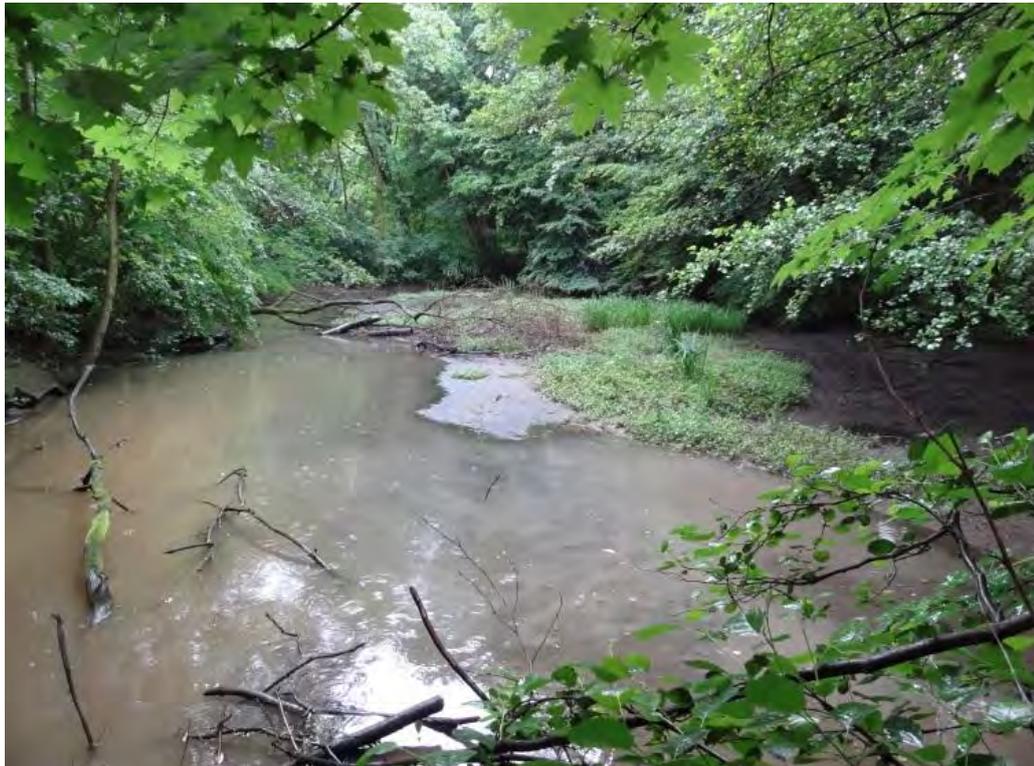
**Abb. 5: Mittlerer Stauteich (Teich B) des Ophovener Bachs bei Regen vom Einlauf stromab, von rechts vorn klarer Zulauf aus dem Damm des Jüchbachteichs (Teich A)**

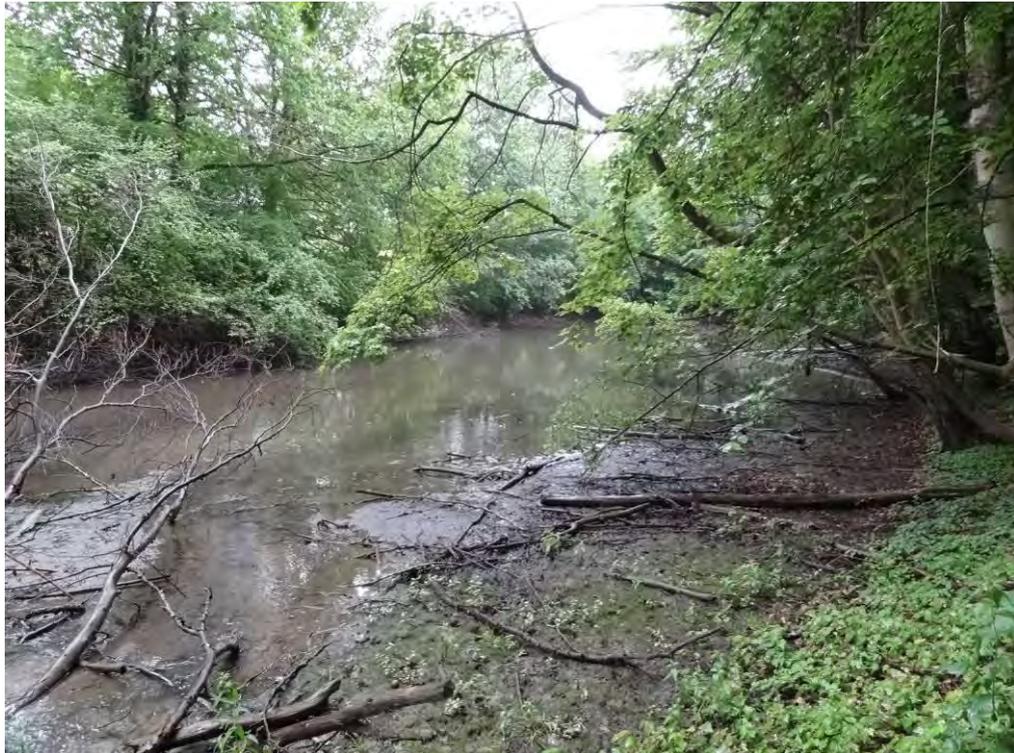
**Abb. 6: Unterer Stauteich (Teich C) des Ophovener Bachs bei Regen, verlandete Restwasserfläche von der Stauwurzel aus gesehen**

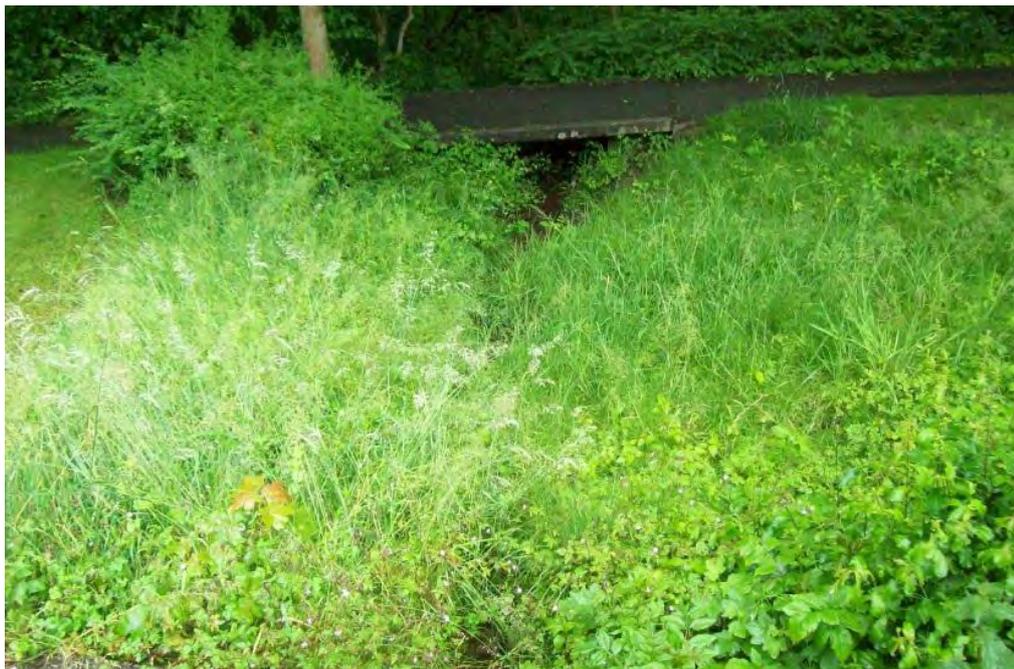
**Abb. 7: Fuskaulbach , linker Nebenbach des Ophovener Bachs mit Durchlass unter Parkweg**

Etwa auf Höhe des ehemaligen Dammes des abgelassenen ehemaligen vierten Teiches fließt von links der sehr kleine Fuskaulbach (Abb. 7) dem Ophovener Bach zu.

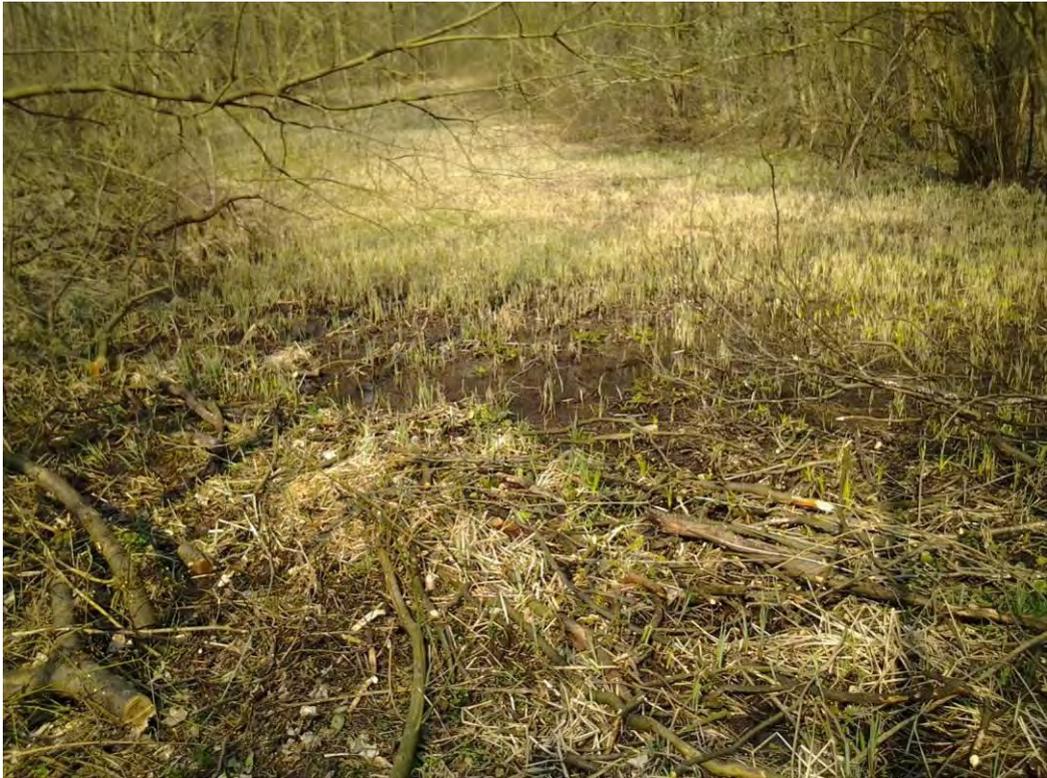
**Abb.7:** Quellmoor von der süd-östlichen Seite hangaufwärts gesehen, deutlich die Überrieselung der Fläche von hangseits und dem Quellgebiet (s.u.)

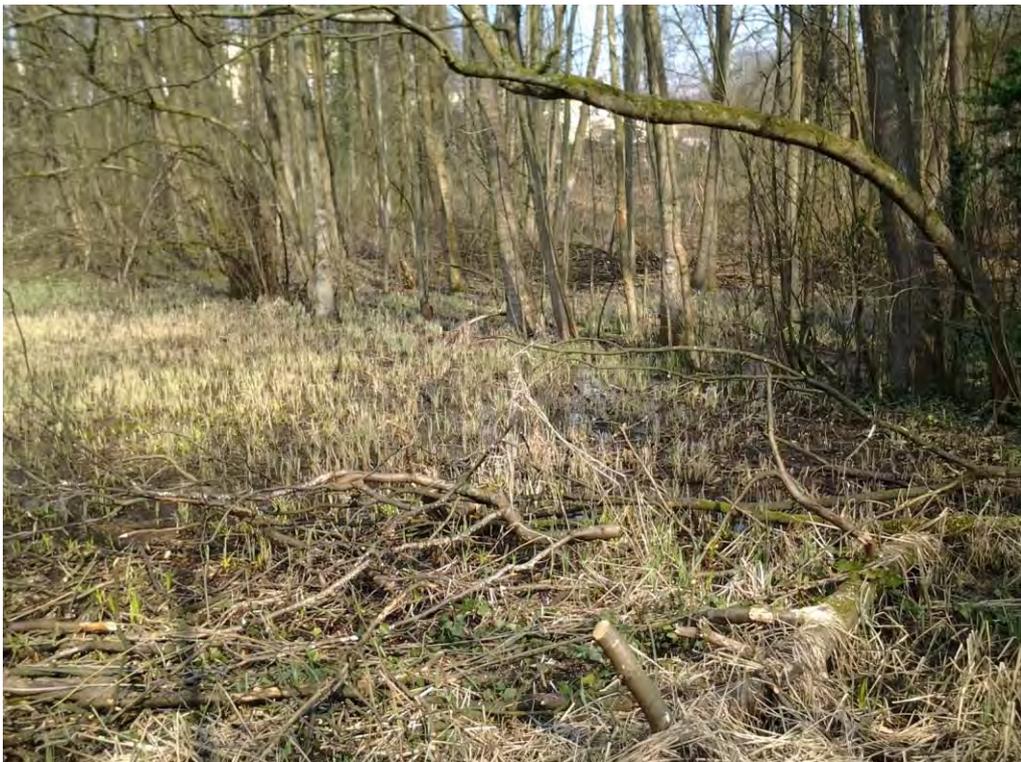
**Abb.8:** Sicker-Quellgebiet und süd-östliches Ende des Quellmoors mit steil ansteigender Talflanke zur bebauten Hochfläche

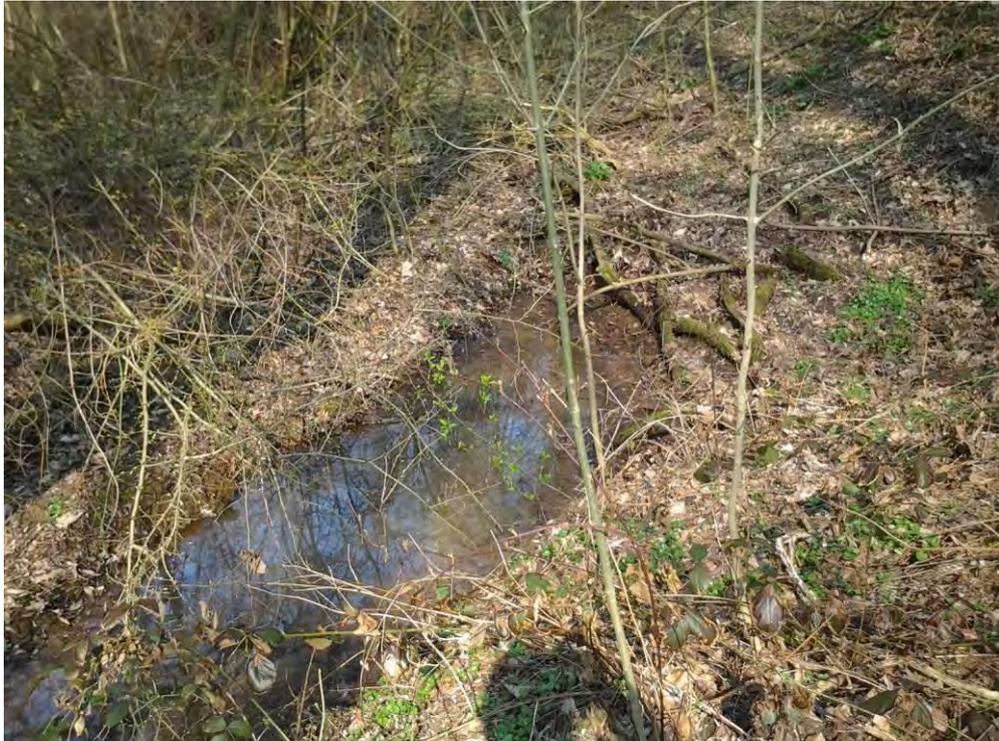
**Abb.9: Künstlicher Stautümpel mit stagnierendem Wasser im Bereich eines ehemaligen Weges am süd-östlichen Rand des Quellmoors**

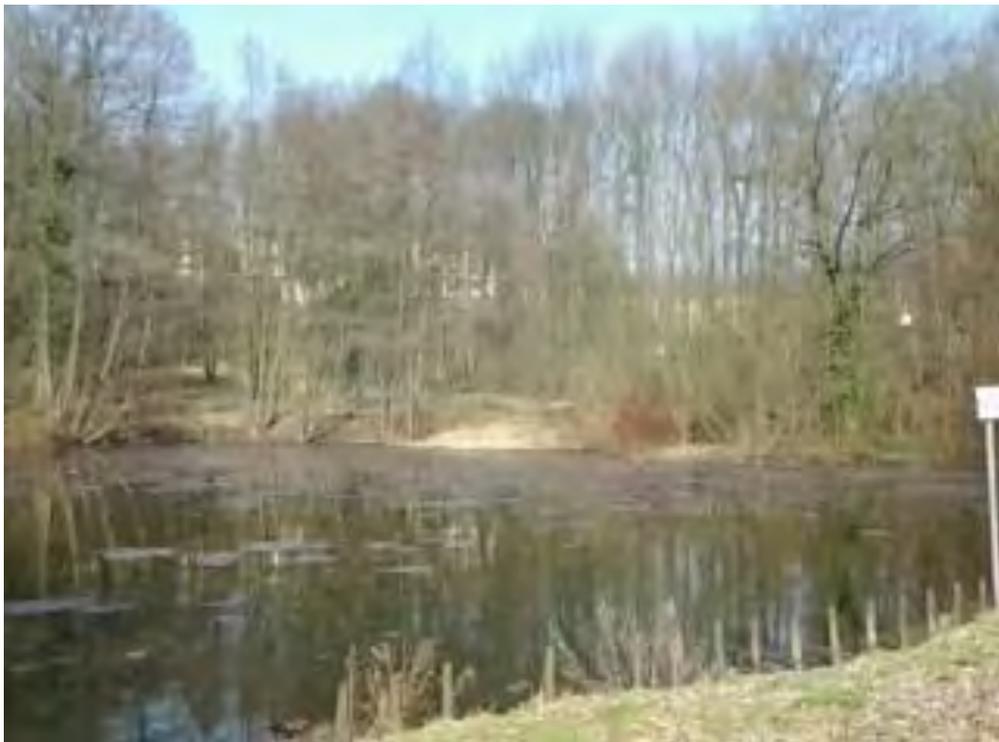
**Abb.10: Westlicher Teil des Quellmoors mit zum zum Stauteich abfallender Uferkante, allmählich zur Talkante ansteigender quelliger Moorfläche und steiler Talflanke zur bebauten Hochfläche**

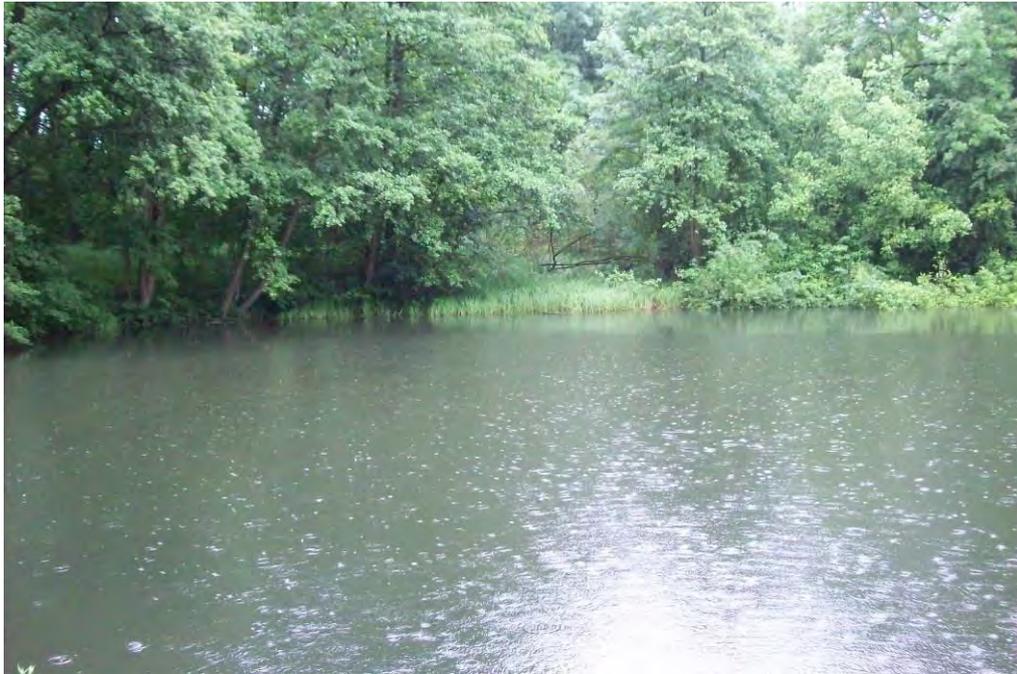
**Abb.11: Die erhöhte Uferkante zum Stauteich aus Abb.10 im Sommeraspekt, der den Anschein eines Teichröhrichts erweckt und den realen Hintergrund fast vollkommen abschirmt.**

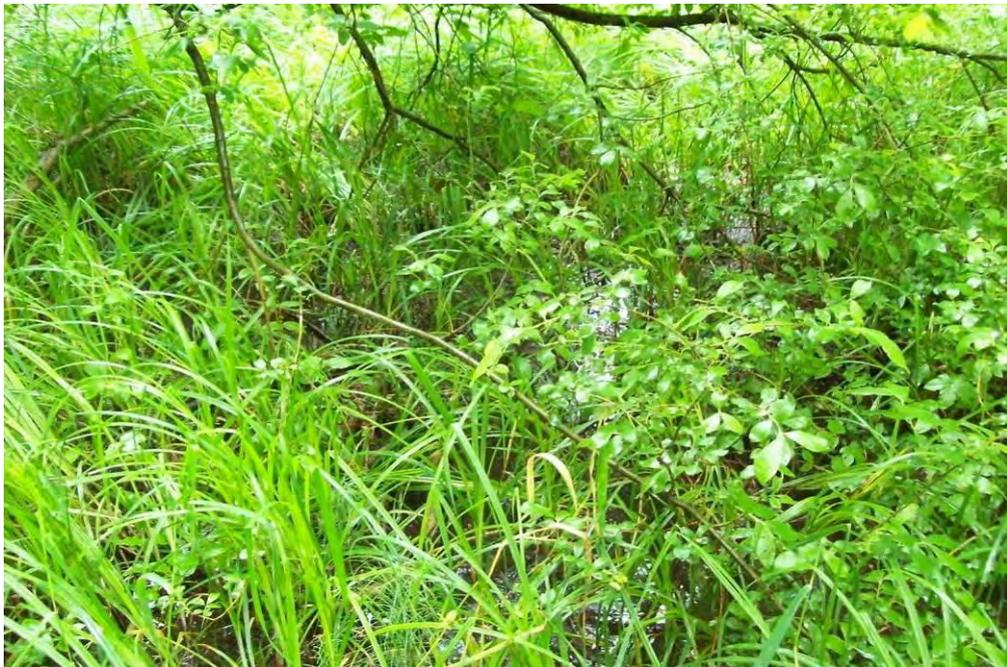
**Abb.12: Quellmoor an der süd-östlichen Seite, im Bereich der Abb. 7 im Sommer dadurch erkennbarer Zusammenfluss zweier Quelläufe, die aber wie im Frühjahr den Eindruck einer flächigen Wasserbedeckung entstehen lassen**

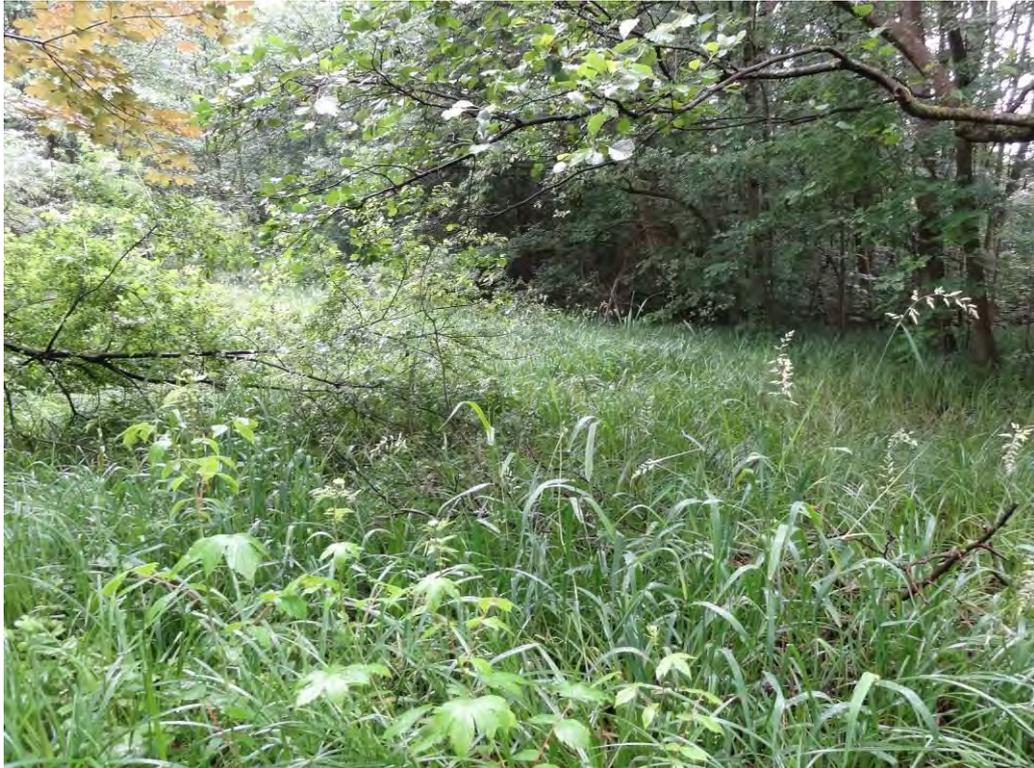
**Abb.13: Quellmoor an der süd-östlichen Seite im Bereich der Abb. 8 im Sommeraspekt, der flächige Wasseraustritt zwischen den Erlen ist wegen Bedeckung mit krautigen Pflanzen kaum erkennbar**

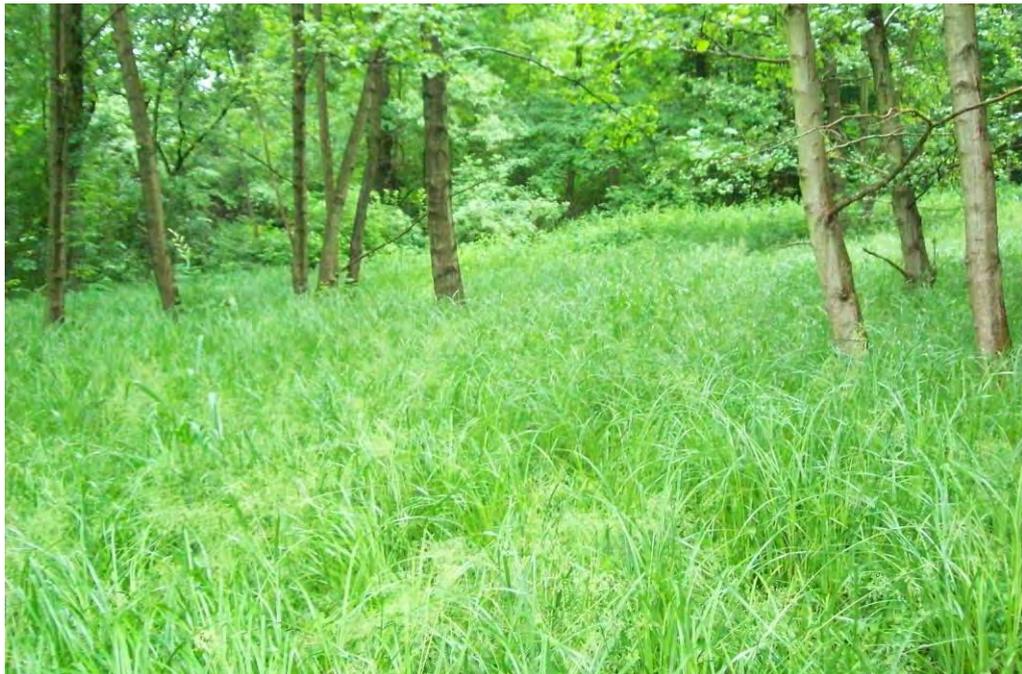
**Abb.14: Quellmoor zentraler Bereich nördlich der Abb. 13 im Sommer mit dichter Seggen- und Grasvegetation und deutlich erkennbarem Anstieg zur bewaldeten Talkante im Hintergrund**

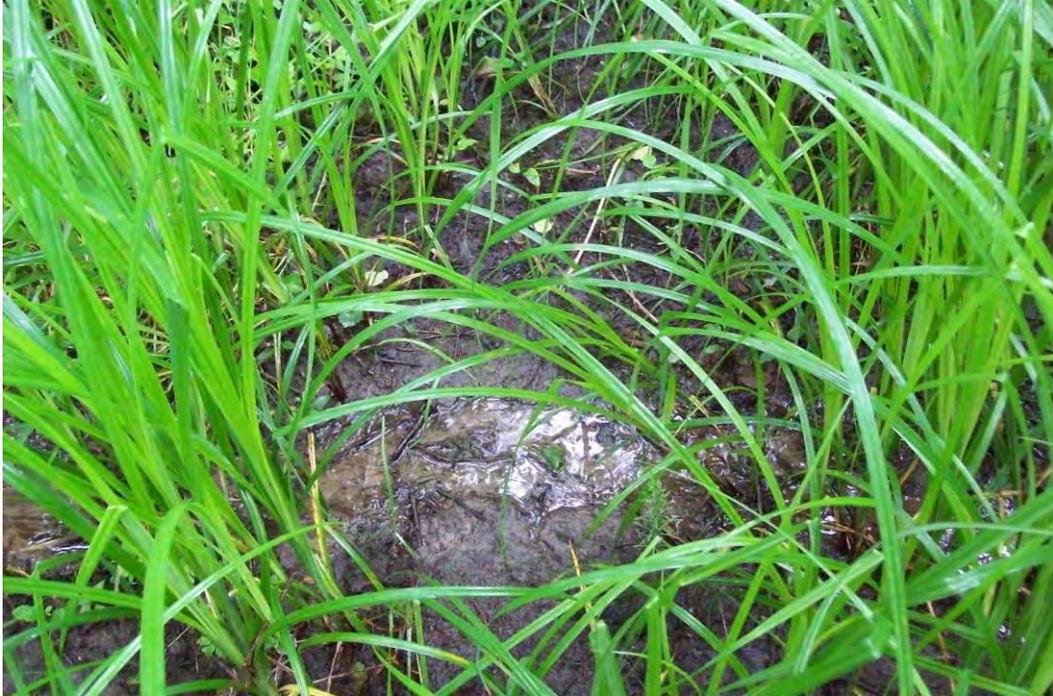
**Abb.15: Detailansicht im Bereich der Abb. 14 im Sommer mit einem, der vielen, die Fläche durchziehenden, aber auf den ersten Blick nicht erkennbaren Quellläufe und wassergesättigtem Boden**

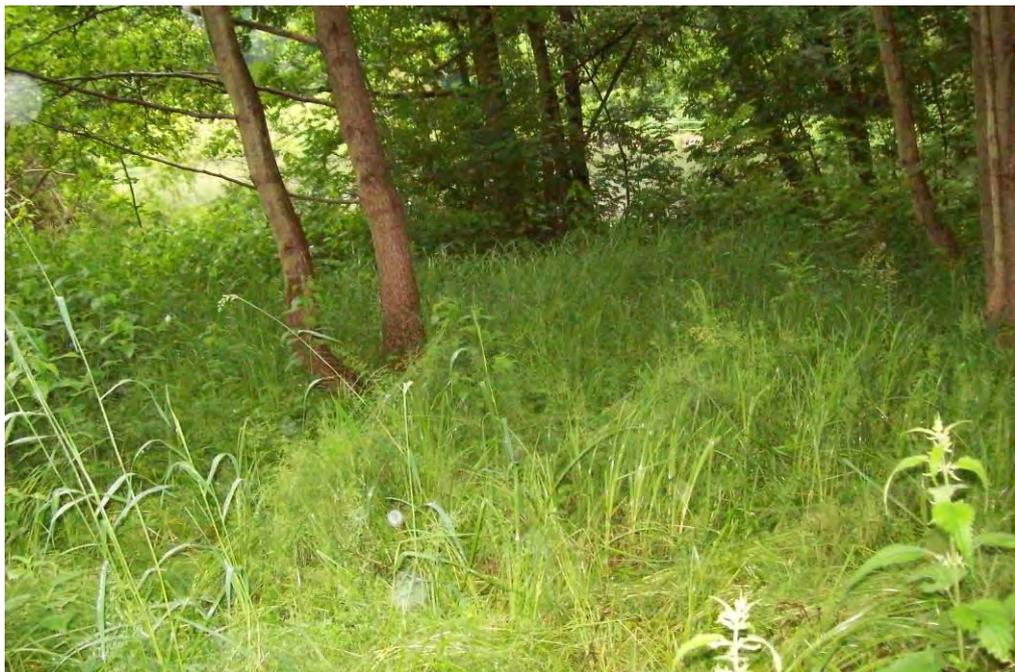
**Abb.16: Quellmoor zentraler Bereich im Bereich der Abb. 14 jedoch ca. 140° in Richtung auf den Teich gedreht mit dichter Seggen- und Grasvegetation unabhängig vom Röhricht am Ufer und deutlich erkennbarem Abfall zur Wasserfläche**

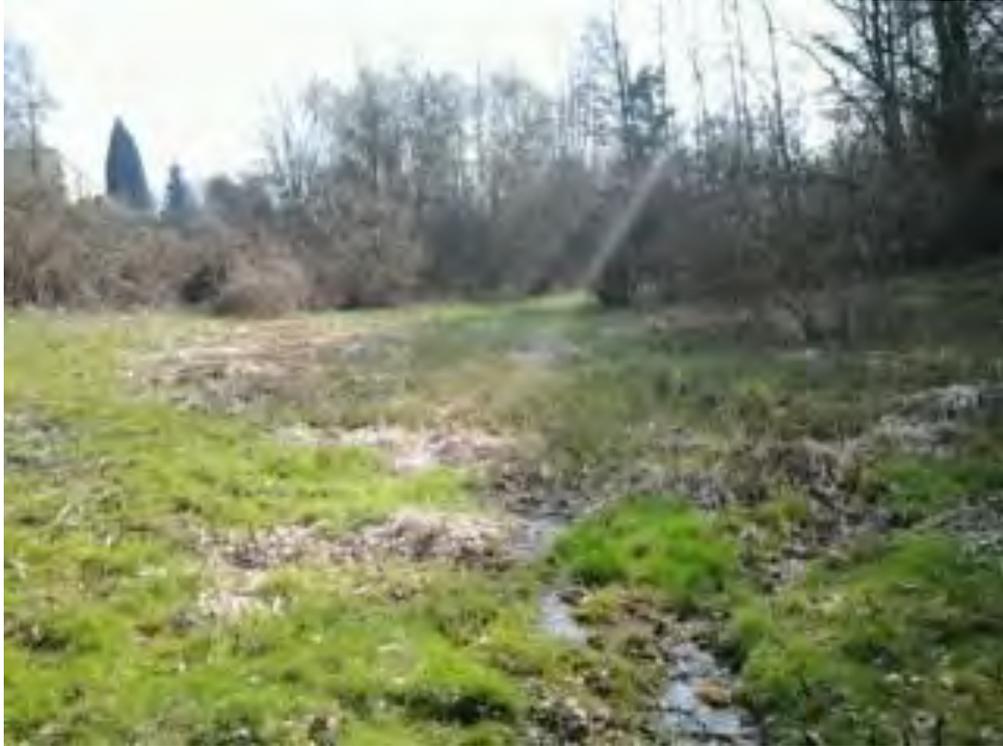
**Abb.17: Quellmoor des Fuskaulbachs im Vorfrühling vom Beginn des angelegten Bachlauf stromaufwärts, deutlich erkennbar das Auffächern der Nassbereiche mit der Entfernung vom Zusammenlauf**

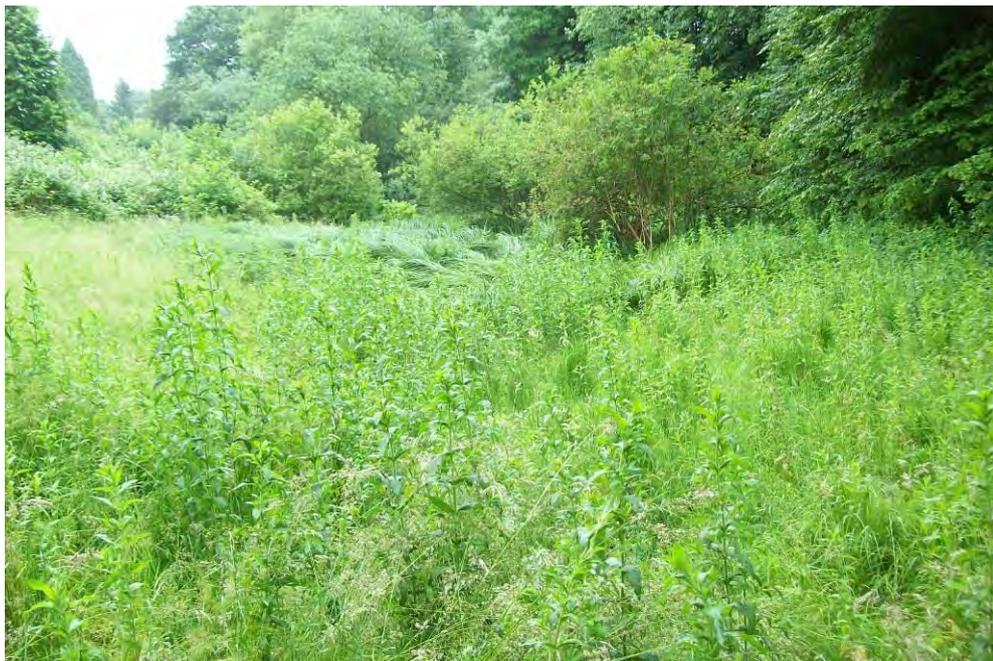
**Abb.18: Quellmoor des Fuskaulbachs wie in Abb. 17 im Sommer, der Beginn des angelegten Bachlauf ist nur an der Dränwirkung und der deswegen hier vorhandenen Feuchtwiesenvegetation im Gegensatz zu den Seggenbeständen im hinteren Quellbereich erkennbar**

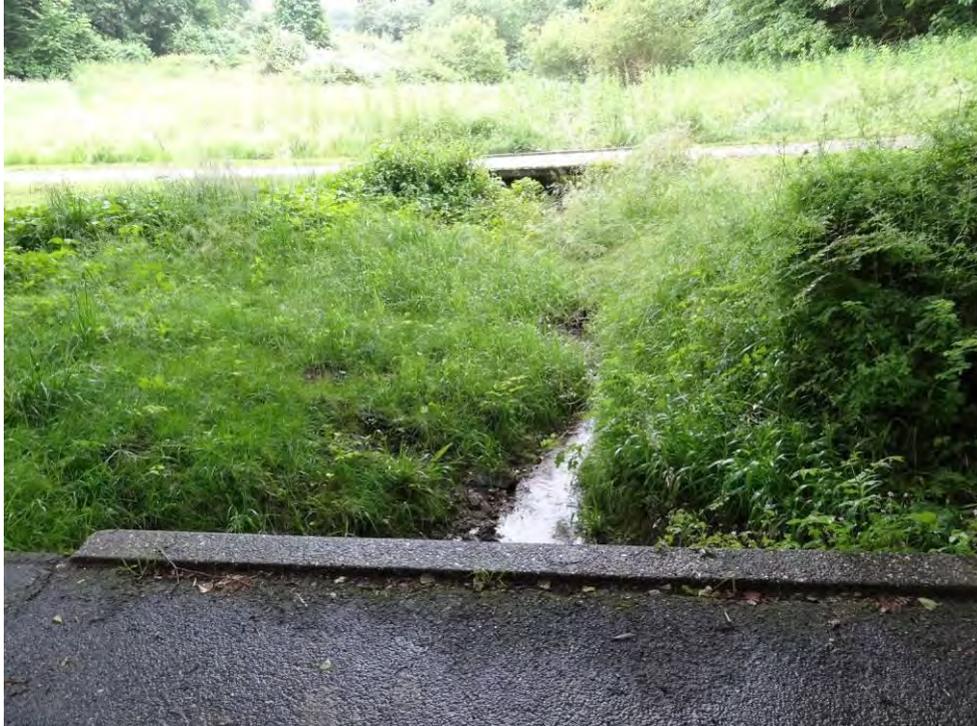
**Abb.19: Quellmoor des Fuskaulbachs wie in Abb. 17 und 18 jedoch vom tieferen der beiden querenden Wege mit dem hier auch im Sommer deutlich sichtbaren, angelegten Bachlauf, dessen Dränwirkung hier nur noch Fettwiesenvegetation zulässt**

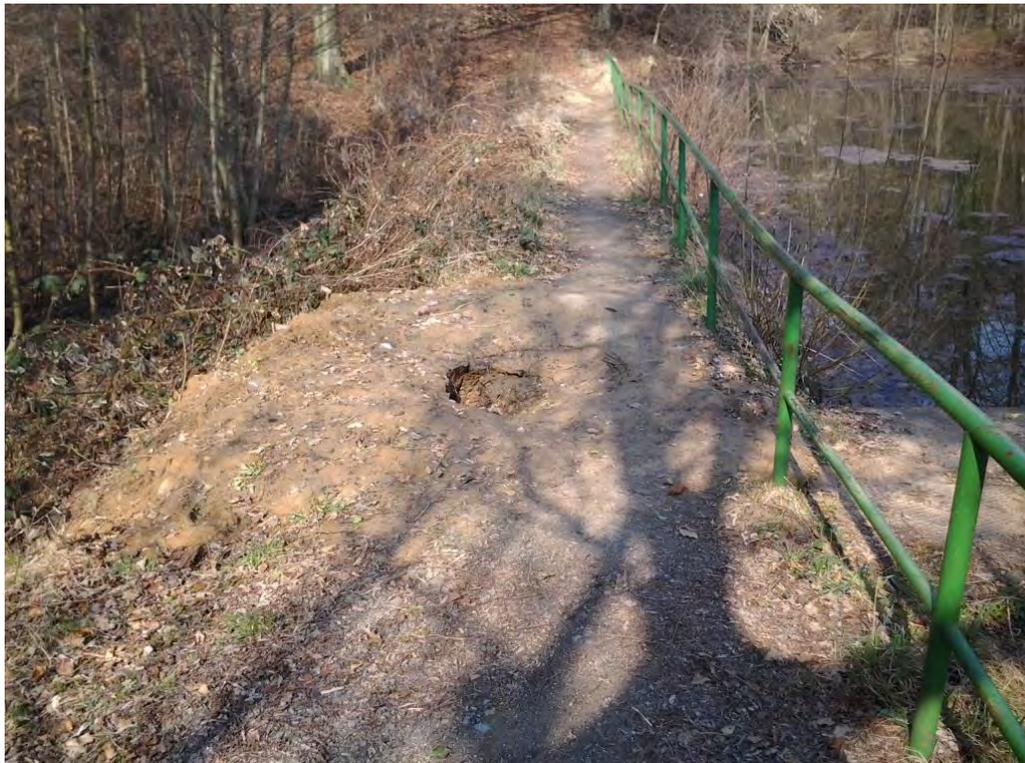
**Abb.22: Talquerender Riegel des Dammes des Jüchbachteiches**

Sowohl aus ökologischen Gründen der Wiederherstellung der Durchgängigkeit eines Fließgewässers, bzw. des Systems von 2 Bächen (s. Kap. 5.1), als auch unter parkgestalterischen Gesichtspunkten, Beseitigung des unattraktiven Querriegels im Tal (s. Abb. 22) und Möglichkeit zur Herstellung eines organischen Übergangs von der gestalteten zur natürlicheren Parkseite, erscheint die grundlegende Umgestaltung der Bereichs einschließlich des Abbaus der technischen Einrichtungen von hoher Bedeutung.

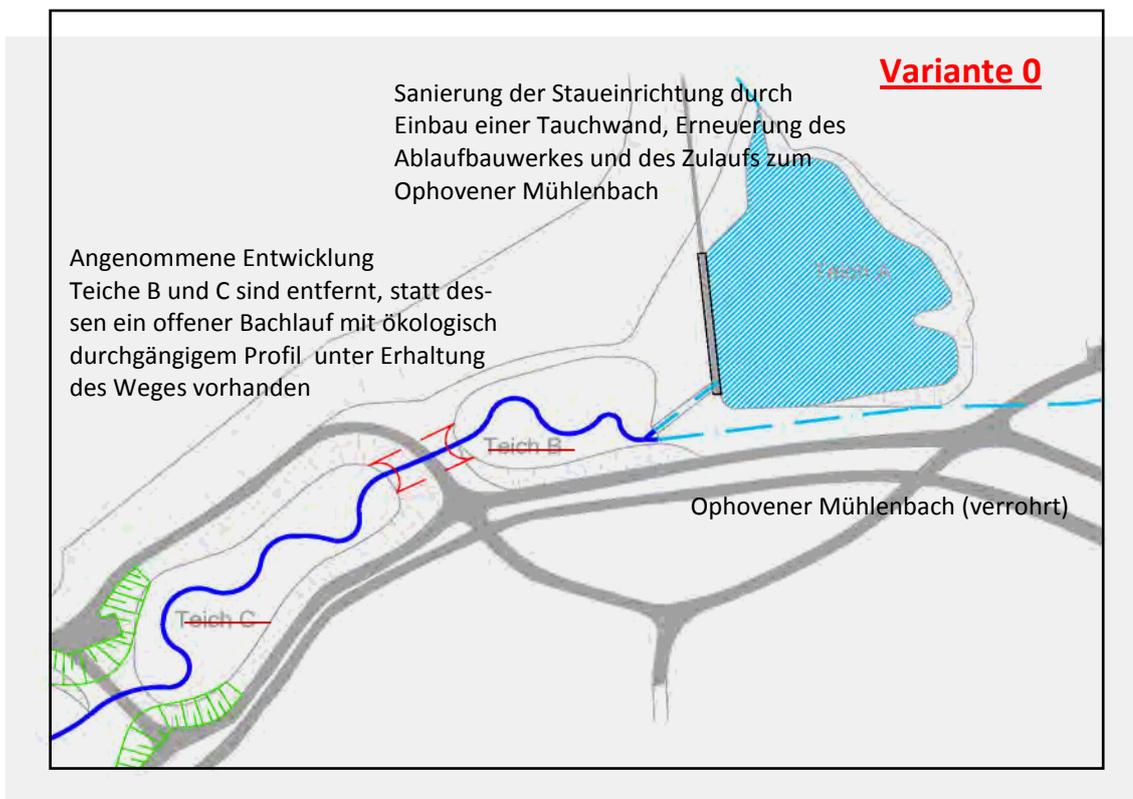
**Abb. 24: 0-Variante = Beibehaltung des Staus quo durch Sanierung der Stau-einrichtungen**

Da entsprechend der artenschutzrechtlichen Bewertung (s. Kap. 5) eine Lösung ohne Stillgewässer (vollständig „Grünes Becken“) nicht in Frage kam, wurde als 0-Variante die Beibehaltung des Status quo angenommen (Abb.24), obwohl diese selbstverständlich nicht ohne Maßnahmen auskommen würde, sondern eine vollkommene Sanierung des Staubauwerkes erfordern würde. Im Ergebnis der Parksituation und der ökologischen Rahmenbedingungen würde sich jedoch nichts ändern.

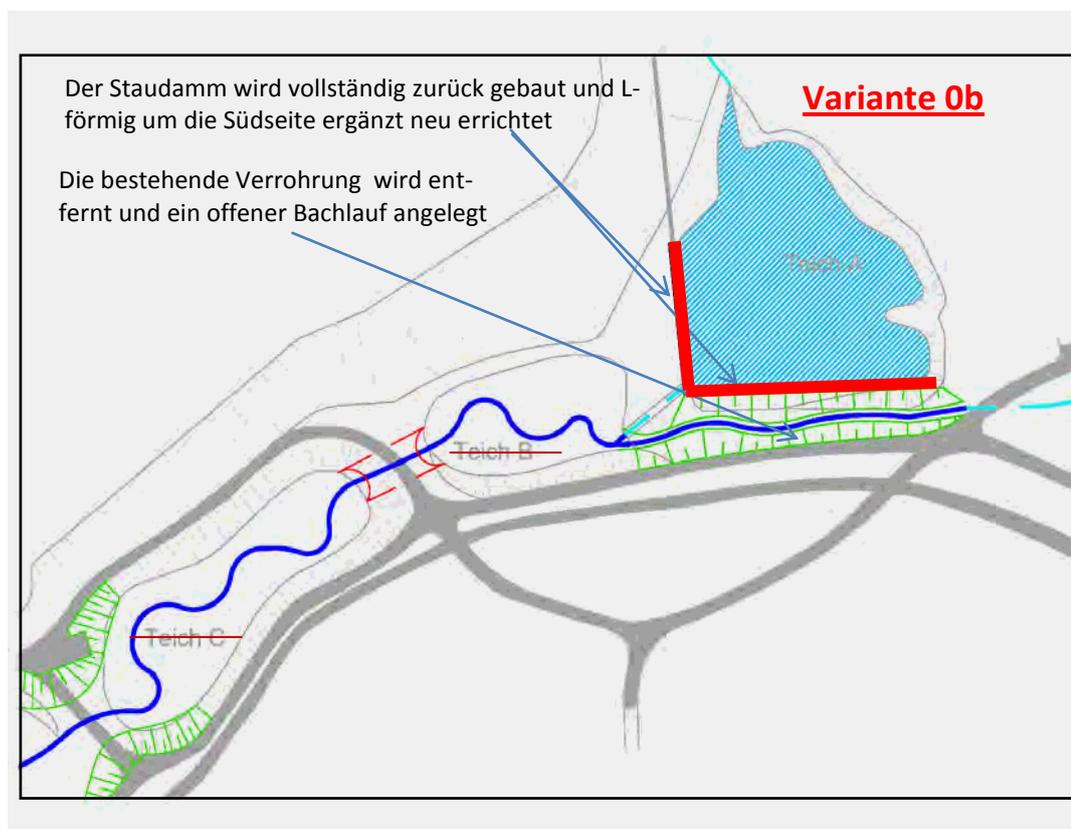
**Abb. 25: Variante 0b = Beibehaltung des Staus quo durch Sanierung der Stau-einrichtungen**

Hierauf aufbauend wurde eine erste Variante (0b) mit einer ökologischen Verbesserung entwickelt, indem statt der Wiederherstellung des vorhandenen Staubauwerkes, der Bau eines neuen L-Förmigen Dammes vorgesehen wurde, wodurch Raum für die Offenlegung und naturnahe Gestaltung des Ophovener Mühlenbaches am Hangfuß geschaffen wird. Eine Offenlegung wie im Erstgutachten dargestellt auf der Verrohrungstrasse, kommt nach Prüfung der Höhenverhältnisse nicht in Frage, da sie sich im Hangbereich befindet. Mit dieser Variante ist es zwar möglich das Stillgewässer in seiner jetzigen Form sehr weitgehend zu erhalten, der technische Aufwand ist jedoch sehr hoch und die ökologische Verbesserung für die Fließgewässer sehr begrenzt, da mit dem Verbleiben des Jüchbaches im Hauptschluss des Teiches die Durchgängigkeit nicht komplett wieder hergestellt wird und sein hohes ökologisches Potenzial für das Gesamtsystem weiterhin nur begrenzt zur Verfügung steht.

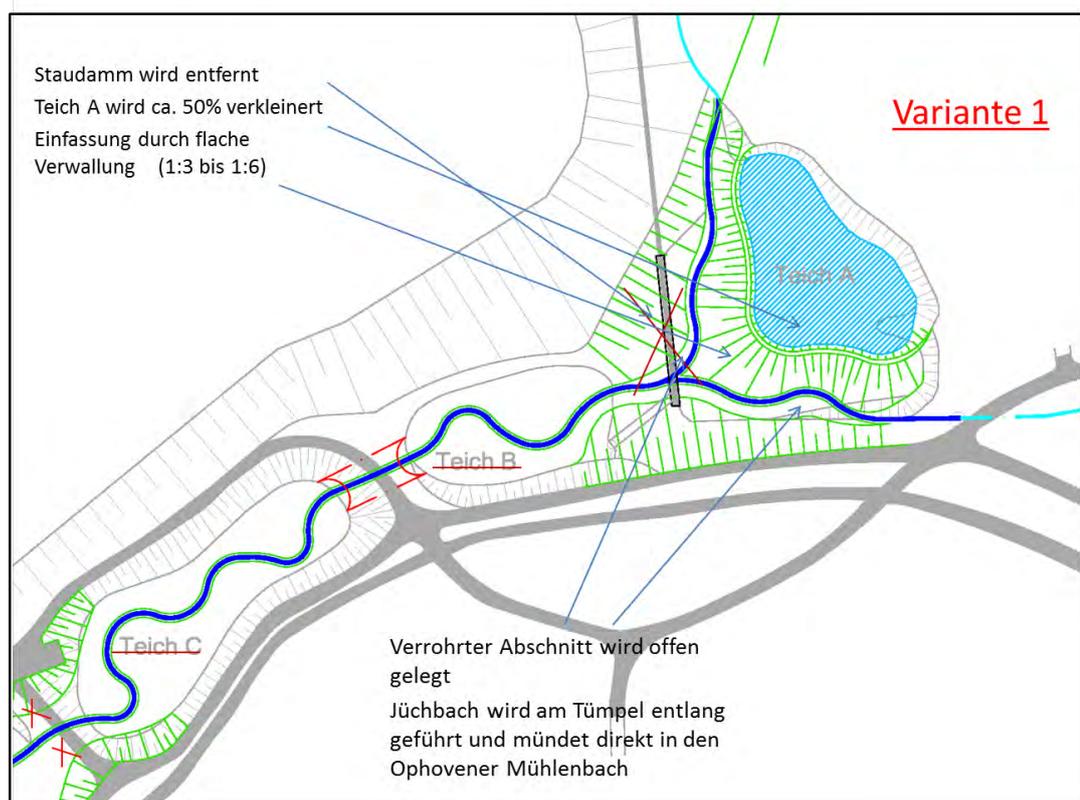
**Abb. 26: Variante 1 Beseitigung aller Staueinrichtungen, Verkleinerung des Stillgewässers, Wiederherstellung des Jüchbaches im Nebenschluss und Offenlegung des Ophovener Mühlenbaches**

Die vorgenannten Nachteile waren der Grund eine grundsätzlich andere, die Strukturen weitgehender verändernde Alternative zu entwickeln. Als Hauptelemente beinhaltet sie die Beseitigung der Staueinrichtung und die Umgestaltung des Stillgewässers in einen Tümpel, d.h. ein Gewässer ohne technische Regel- und Ablassseinrichtung (Variante 1, Abb. 26). Im Gegensatz zur umgangssprachlichen Verwendung des Begriffs, die damit kleine, flache und meist ephemere Gewässer meint, sagt die technische Definition über die Größe, Tiefe, Wasserführung etc. a priori nichts aus. Auf Grund der spezifischen Ansprüche der Muschel- Libellen- und Amphibienarten, für die es die Funktion als Lebensraum übernehmen soll, ist von daher vorgesehen, ein nach den technischen Möglichkeiten möglichst großes und für die Frostsicherheit ausreichend tiefes Stillgewässer zu erhalten.

Das zweite unverzichtbare Element ist die Wiederherstellung des Jüchbaches als Fließgewässer bis zu seiner Einmündung in den Ophovener Mühlenbach. In ihrem vollen Umfang beinhaltet sie zudem die Offenlegung des Ophovener Mühlenbaches einschließlich des Umbaus der Wegequerung am Anfang der bisherigen Verrohrung zu einem durchgängigen
