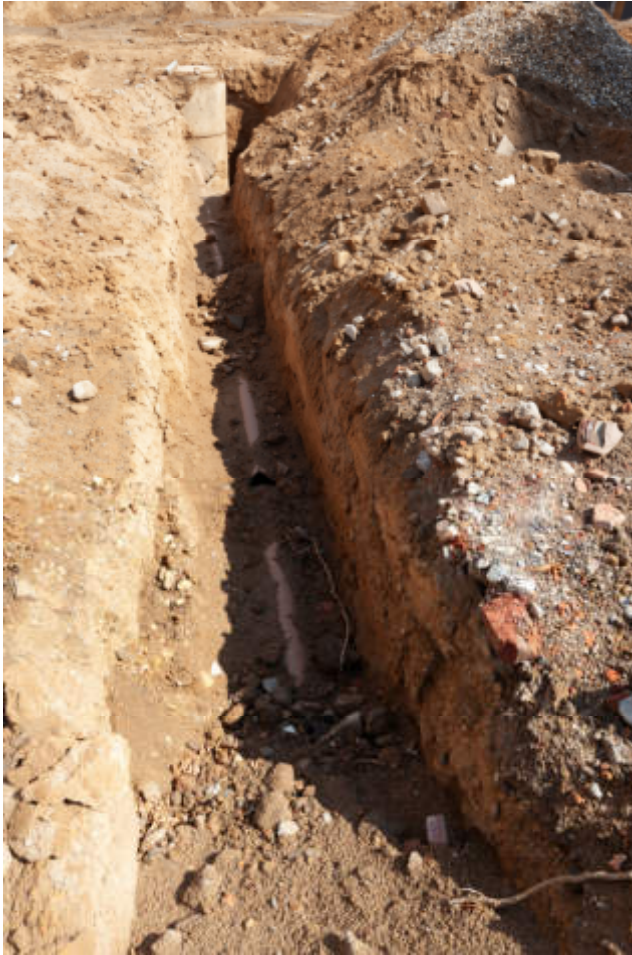
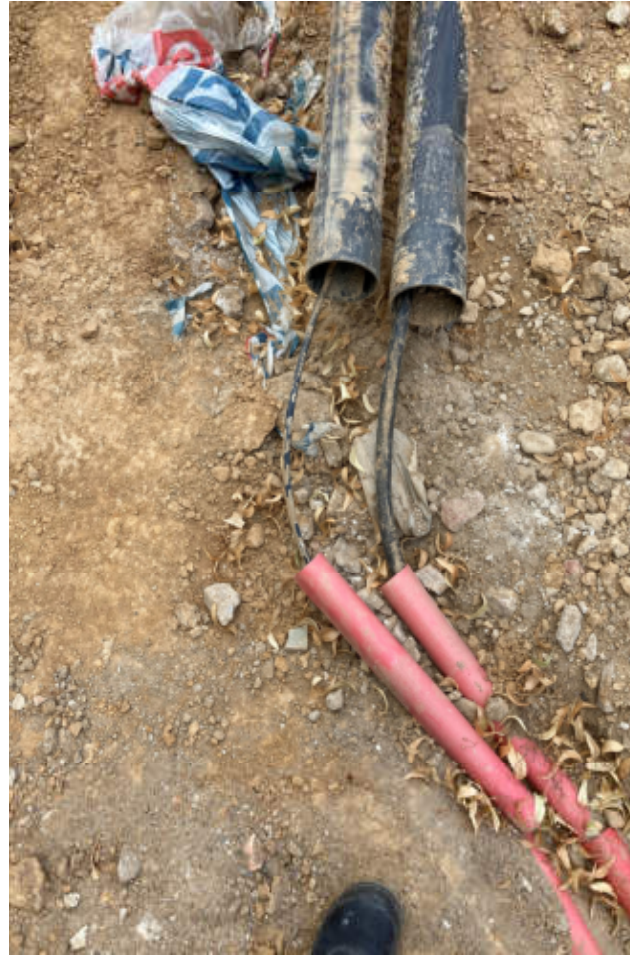
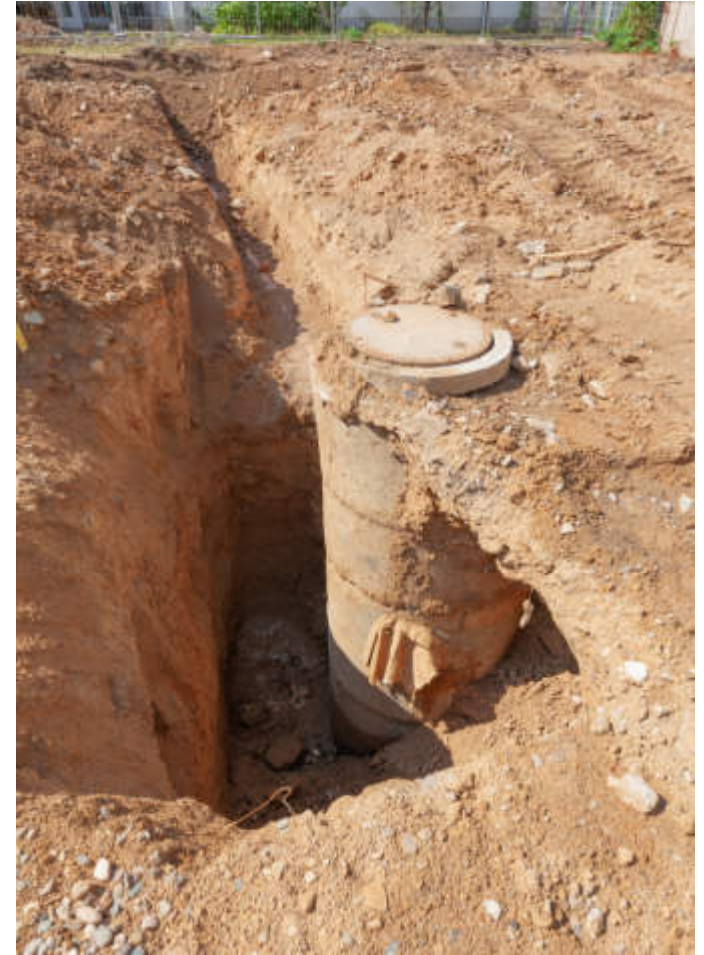
## Bilder 01

Unklare bisher nicht in Plänen verzeichnete alte Schachtanlagen und Elektrotrassen verursachten Verzögerungen und Baustillstände auf dem Baufeld; diese sind jetzt aufgeklärt – ihre zeitnahe Versetzung ist bereits angewiesen

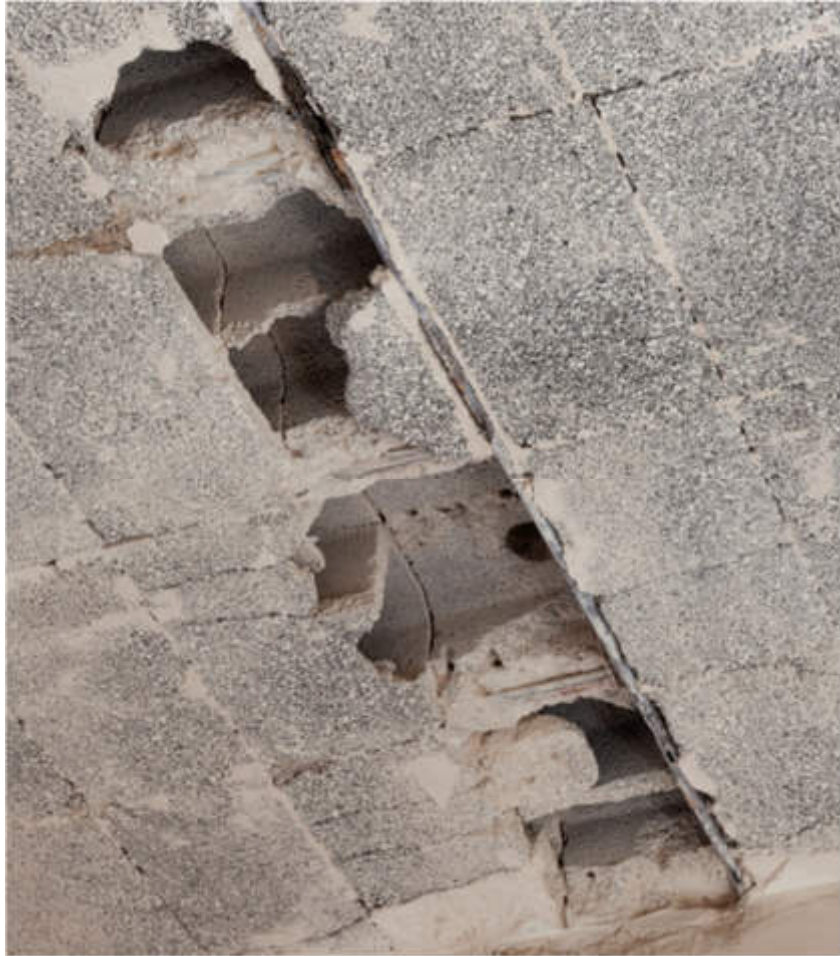
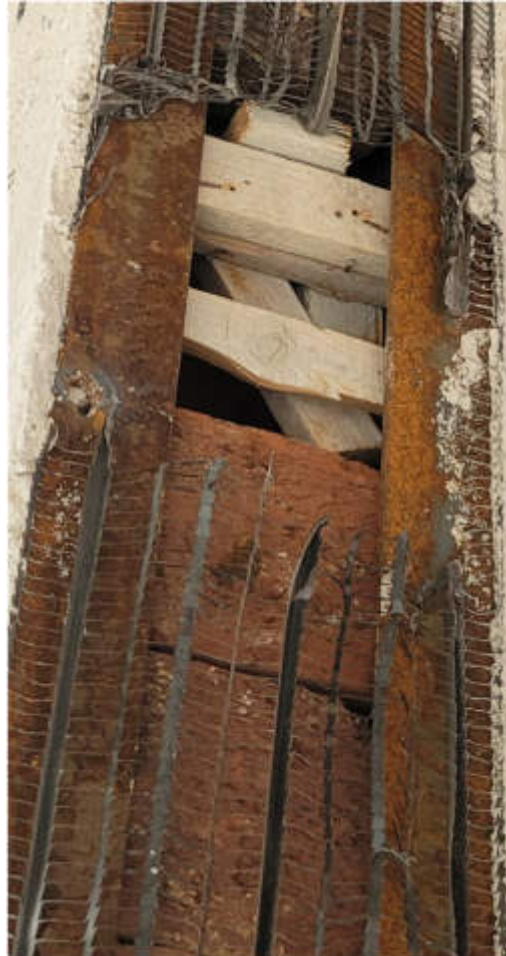
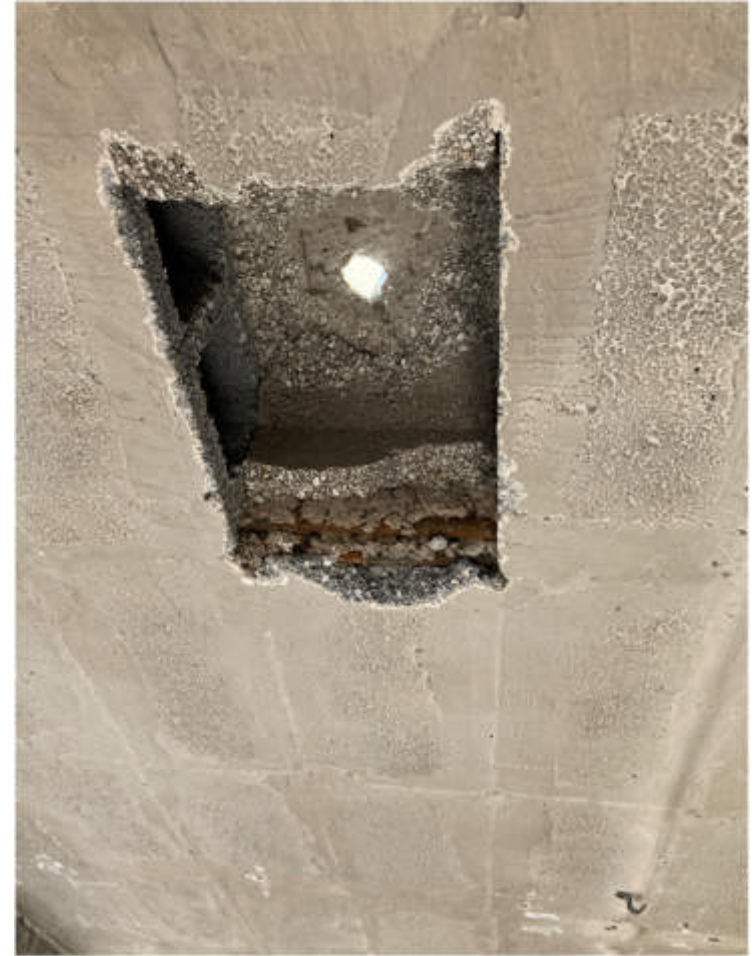
## Bilder 02

Die vorhandene statisch nicht zusätzlich belastbare Hohlbalkendecke stellt weiterhin ein erhebliches Kostenrisiko im Bauablauf dar (Neuanlegung Durchbrüche, Schächte, Bestandsrisse etc.)

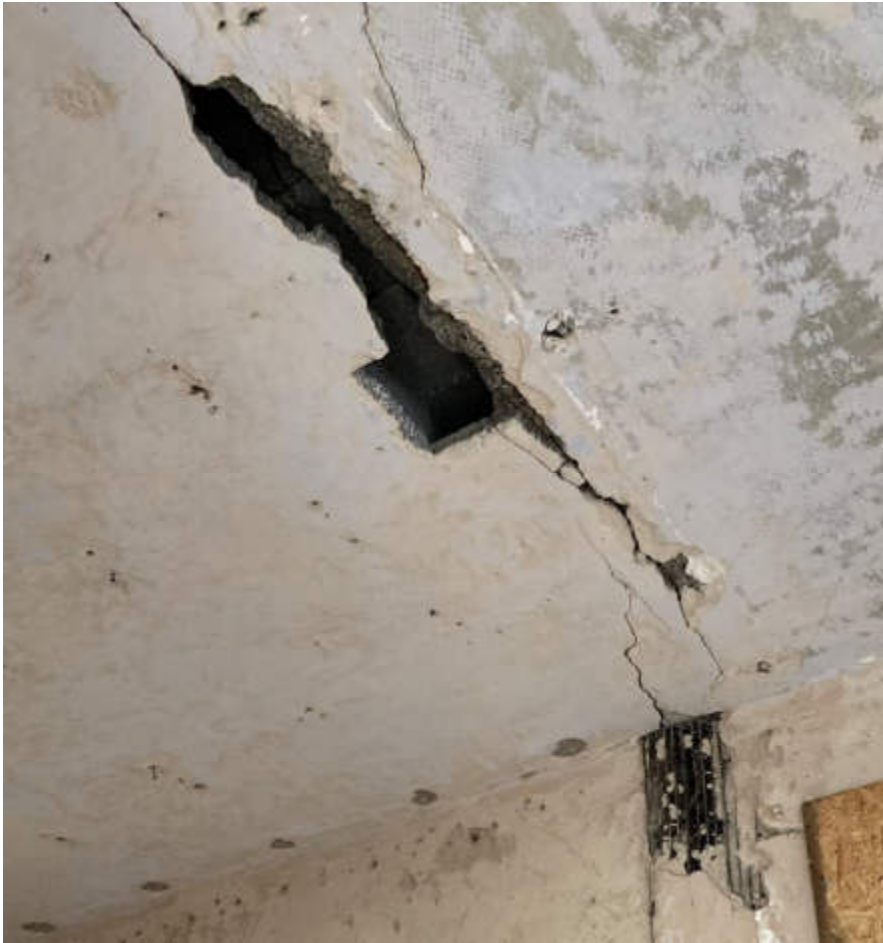
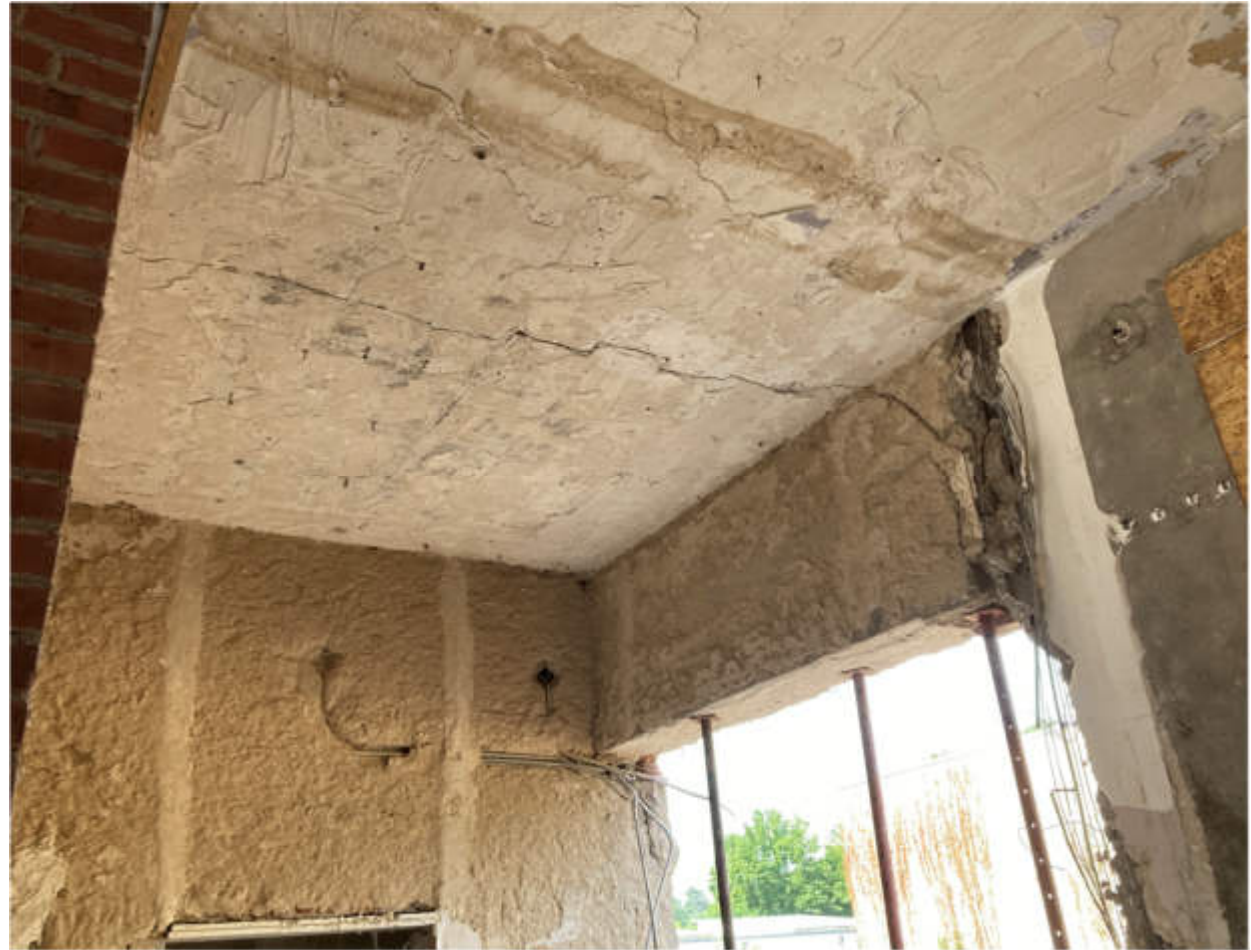
## Bilder 03

Die vorhandene statisch nicht zusätzlich belastbare Hohlbalkendecke stellt weiterhin ein erhebliches Kostenrisiko im Bauablauf dar (Neuanlegung Durchbrüche, Schächte, Bestandsrisse etc.)

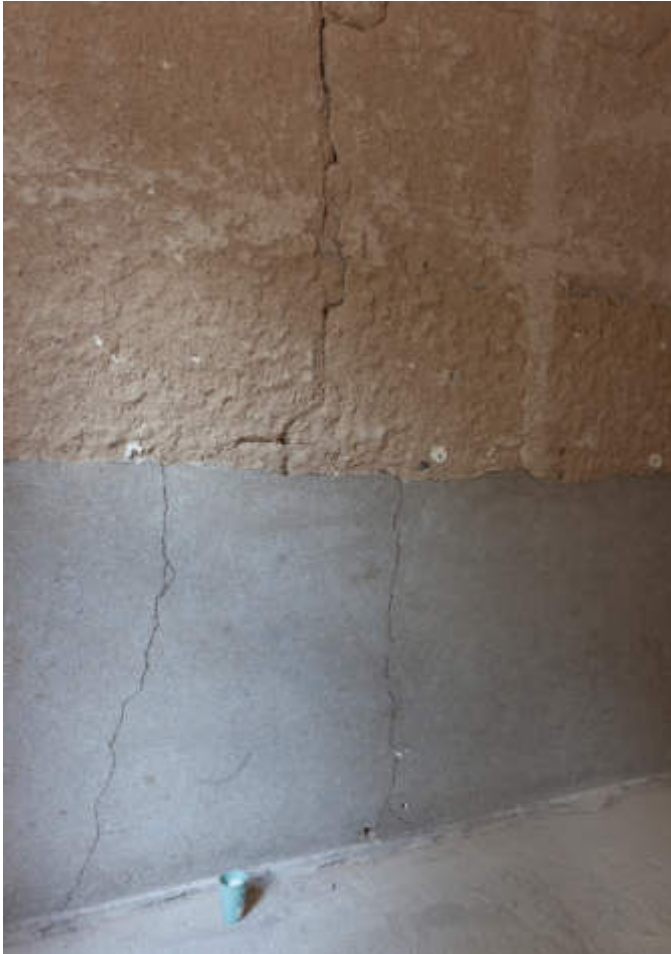
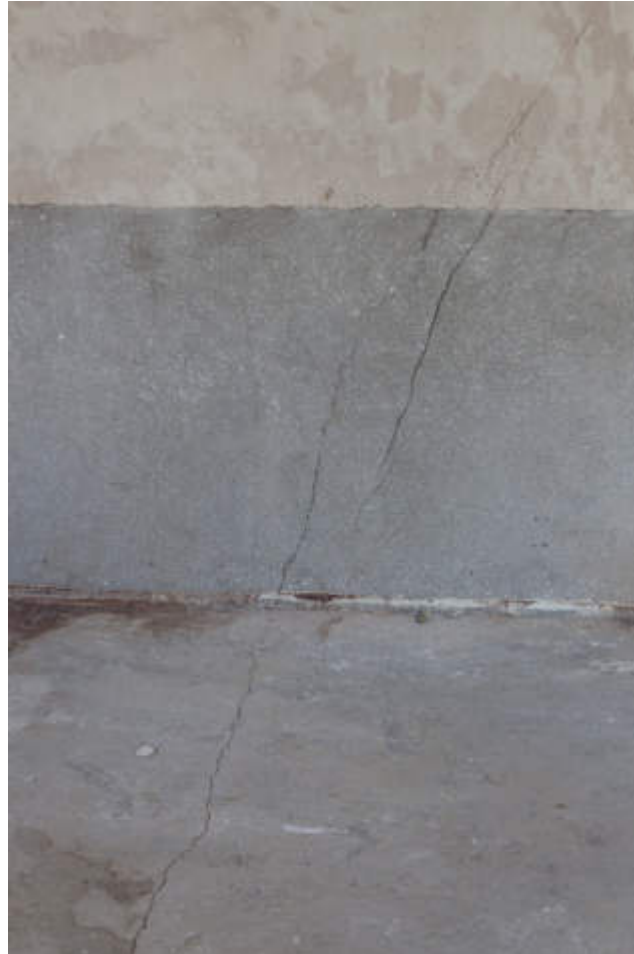
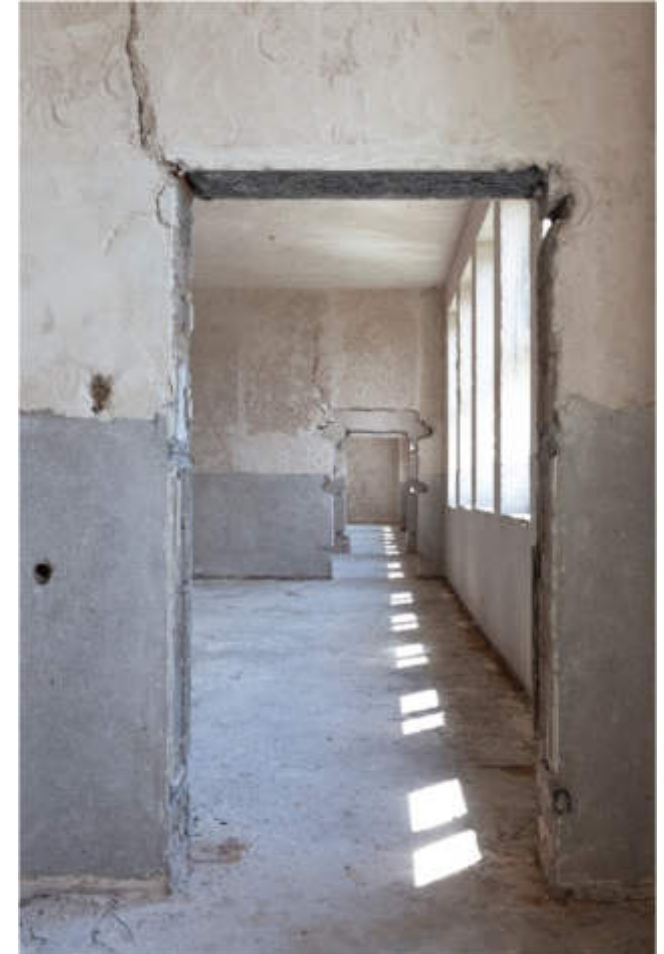
## Bilder 04

Durch fragile Gebäudesubstanz Materialaustausch und viele statische Verstärkungen (u.a. raumweise Einbringung Stahlträgerlage; Unterfangungen vorh. altersbedingte Setzrisse durch zusätzliche Stahlträger) notwendig – langfristig schränken diese eine Gebäuderestnutzungsdauer ein, weitere zusätzliche Gebäudesetzungen können als Risiko im Altbaubestand nicht ausgeschlossen werden

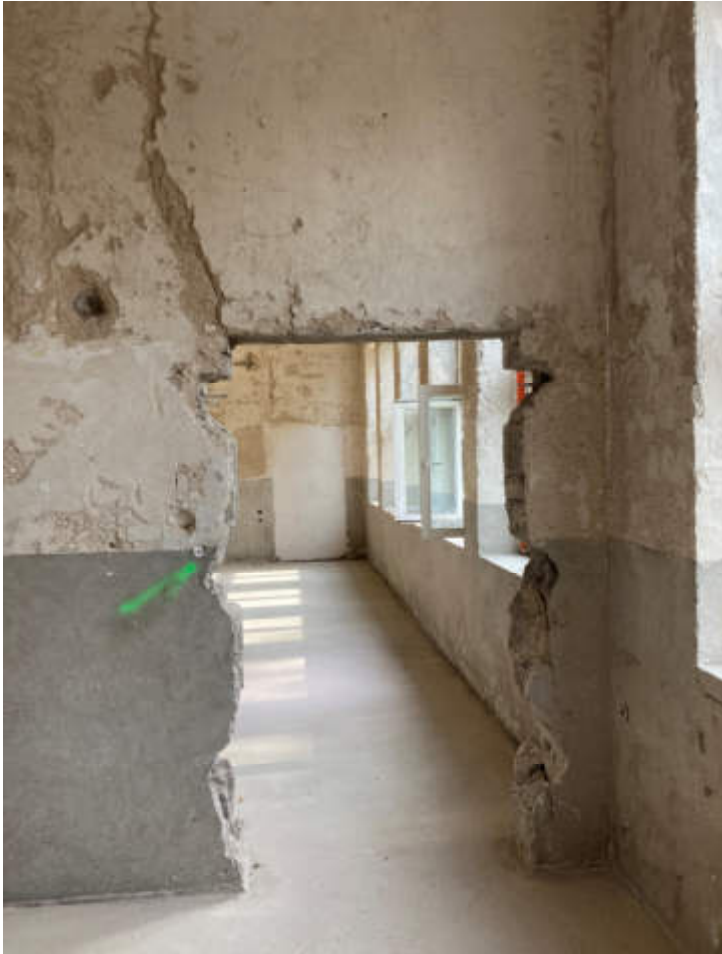
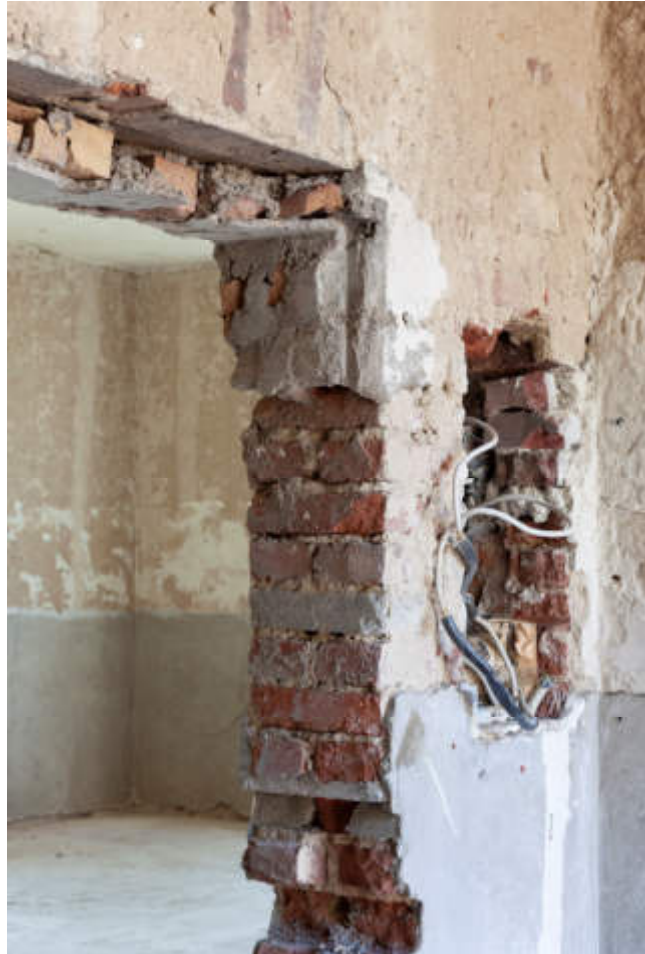
## Bilder 05

Die am Limit druckbelastbaren Innenwände stellen weiterhin ein erhebliches Kostenrisiko dar; aus statischen Gründen mussten teilweise Rest-Bestandleitungen im Gebäude verbleiben – diese bilden planerische „Sperrbereiche“ und schränken jetzt und zukünftig eine Flexibilität ein

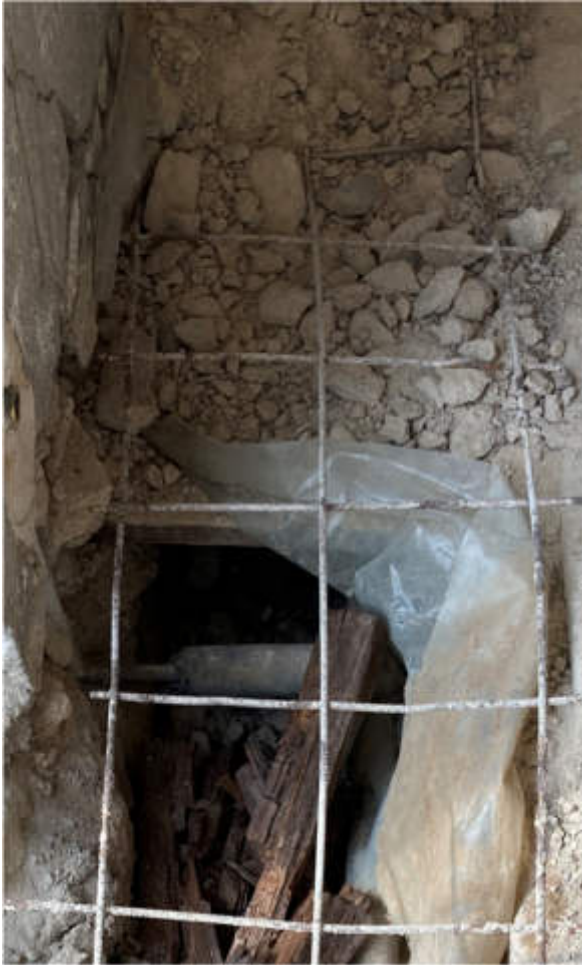
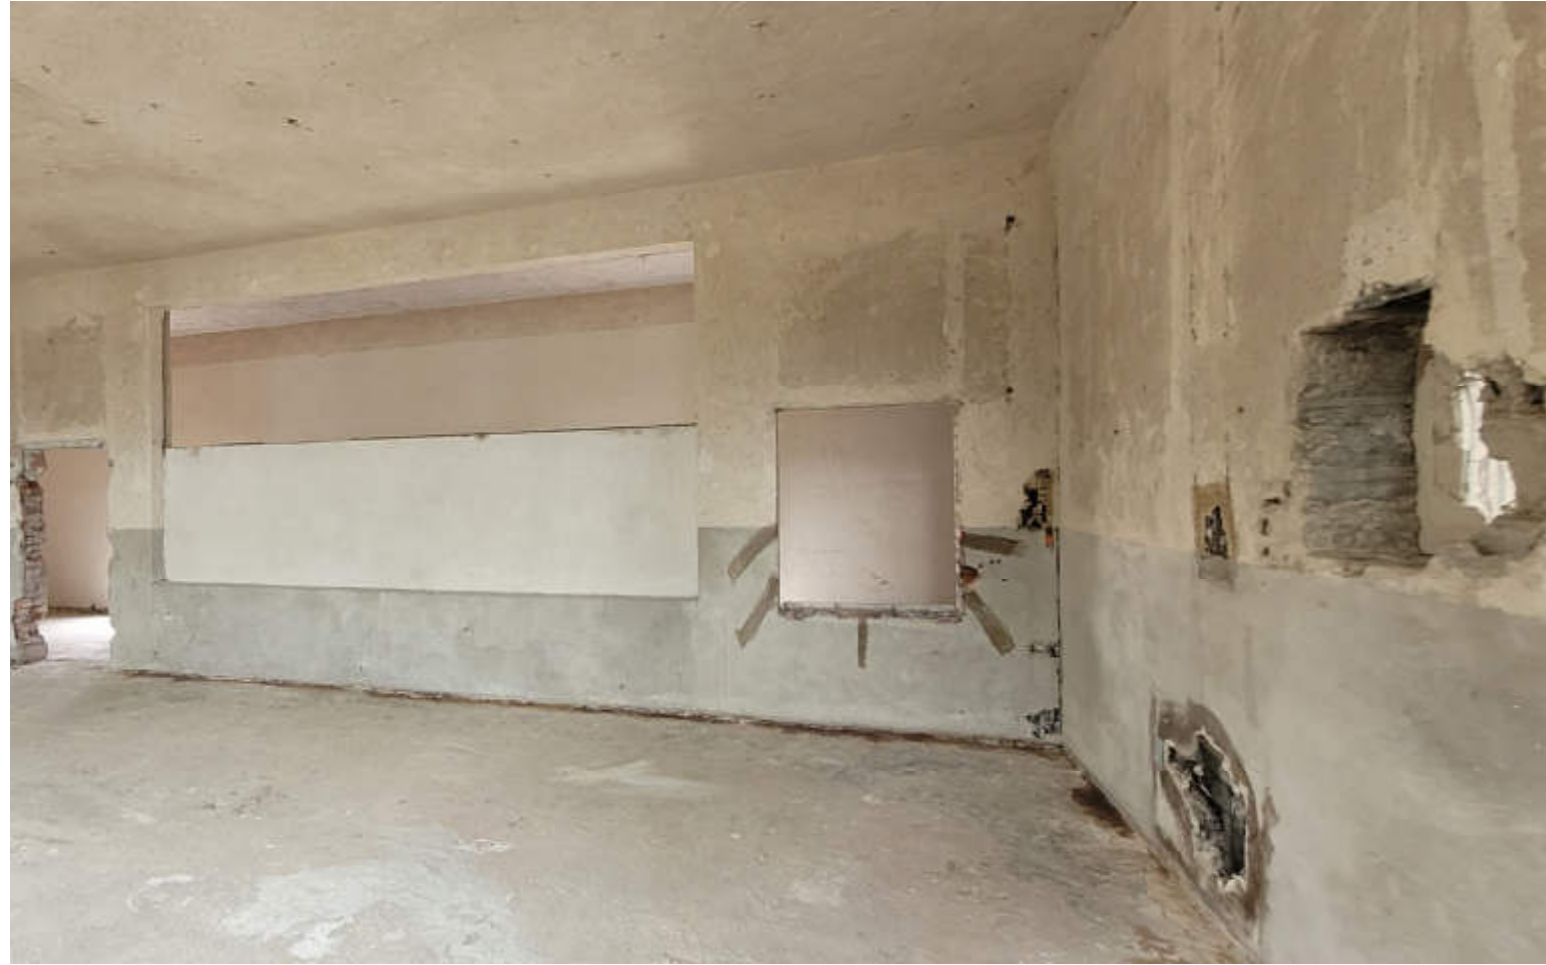
## Bilder 06

Die am Limit druckbelastbaren Innenwände stellen weiterhin ein erhebliches Kostenrisiko dar, sie sind von vorhandenen Schlitz- und Öffnungen durchzogen -deutlich mehr Schadstoffe im Rückbau erkannt als die Beprobungen haben vermuten lassen, dadurch mehr Rückbau und Nicht-Weiterverwendbarkeit von ursprünglicher Bestandsubstanz

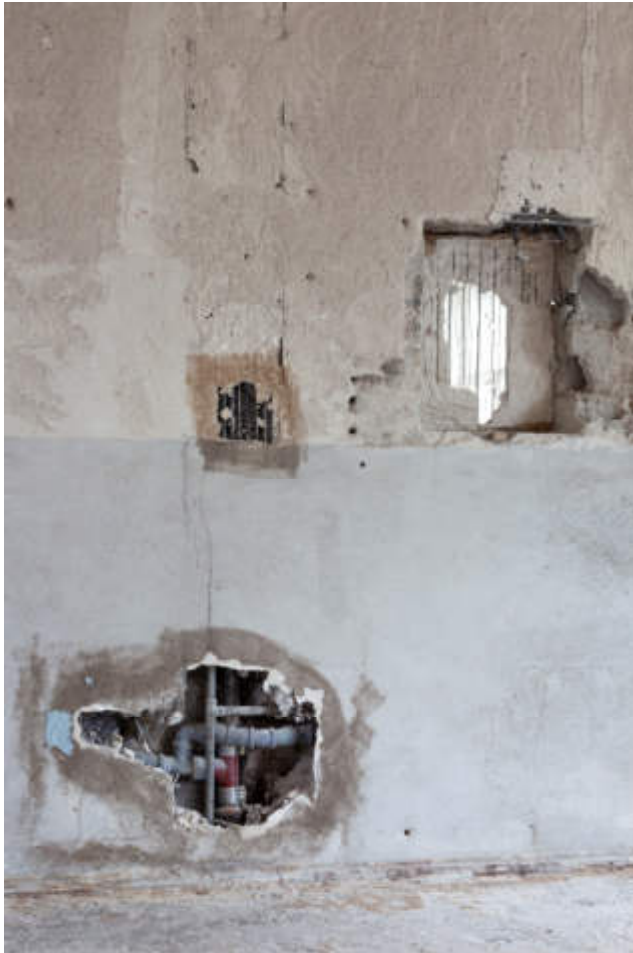
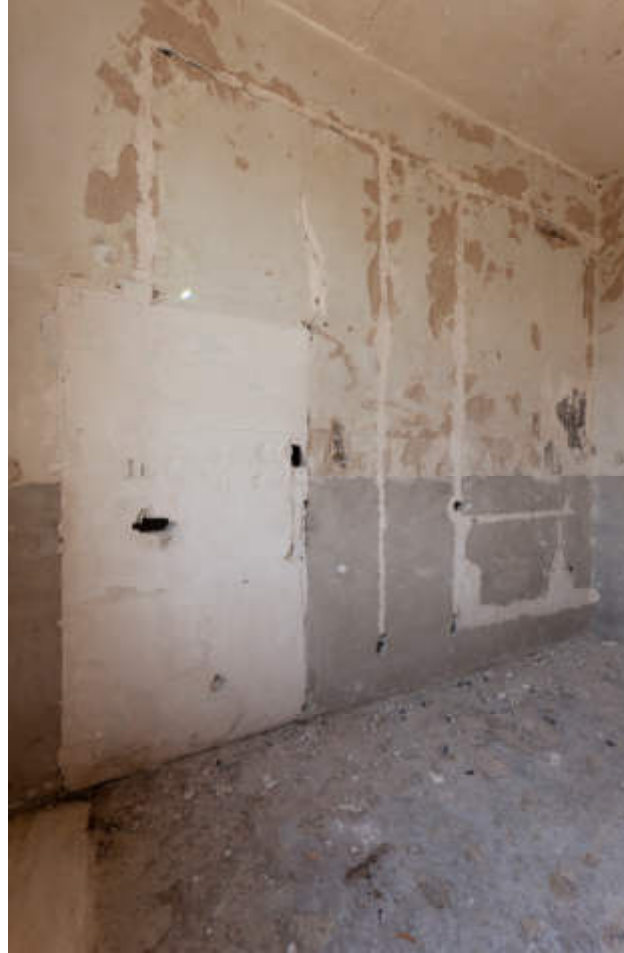
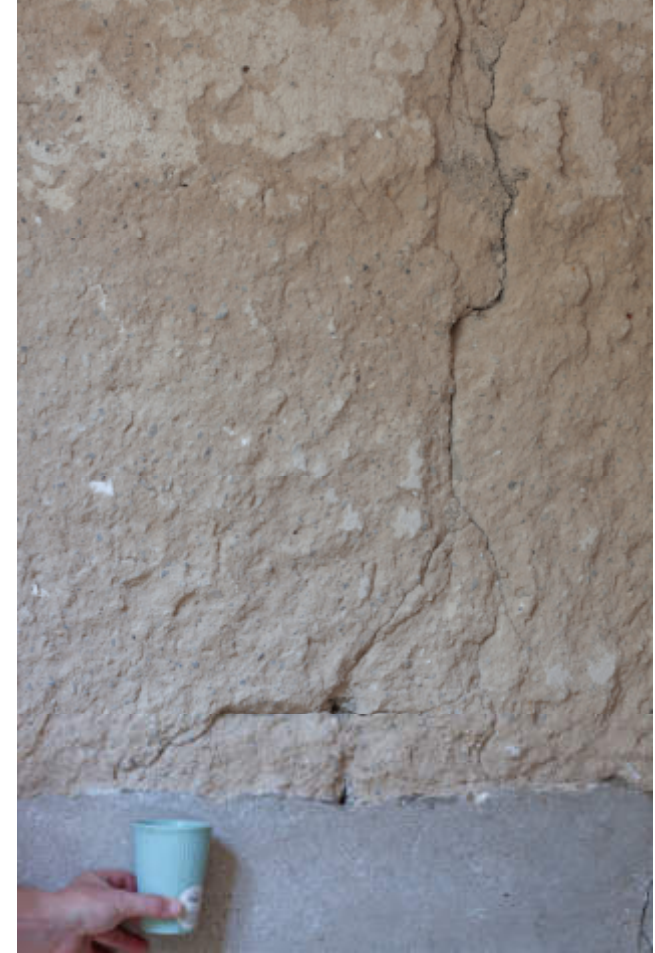
## Bilder 07

Die am Limit druckbelastbaren Innenwände stellen weiterhin ein erhebliches Kostenrisiko dar, sie sind von vielen vorhandenen Schlitzten und Öffnungen durchzogen

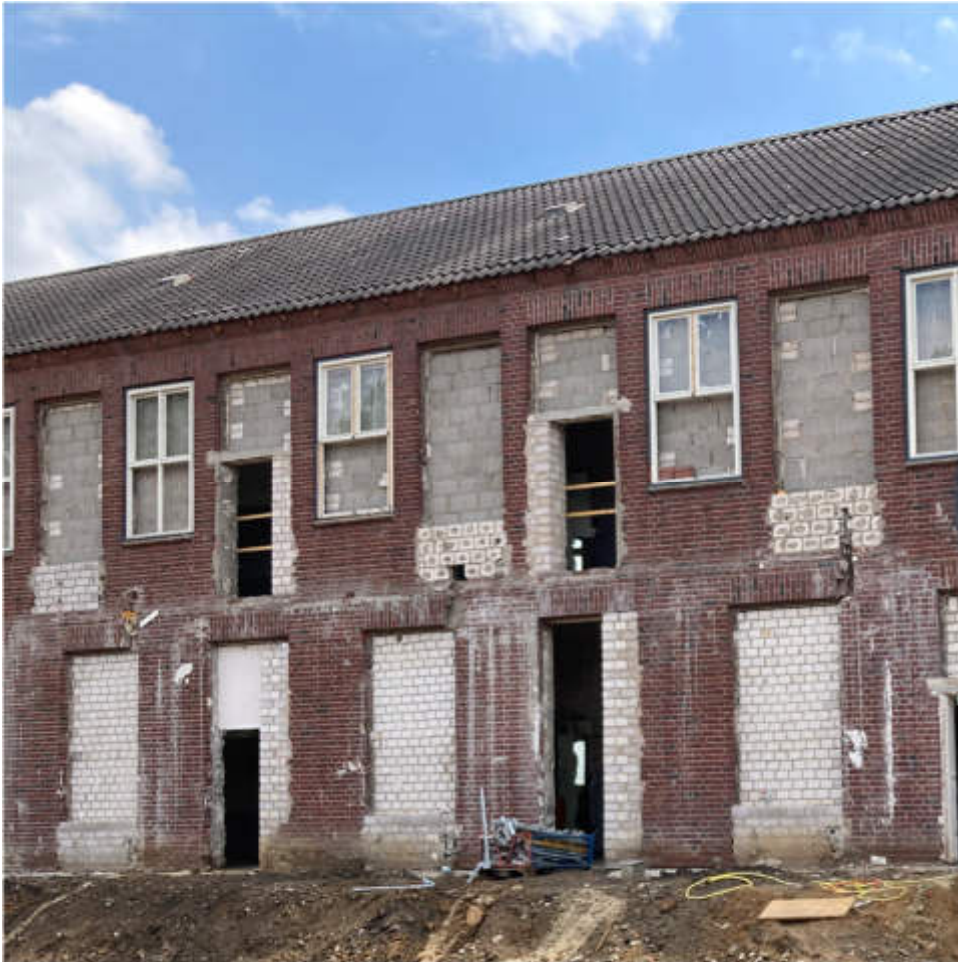
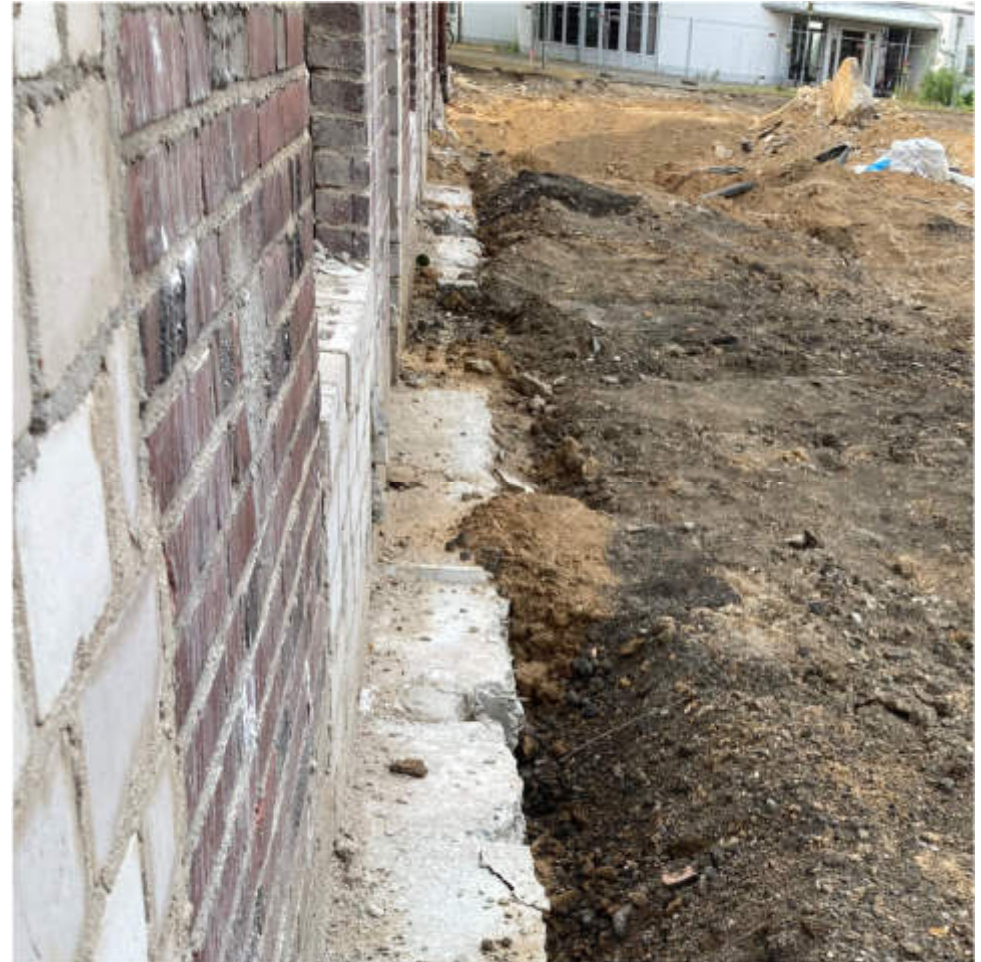
## Bilder 08

Unklare bisher nicht in Plänen verzeichnete enthaltene statische Begebenheiten (zusätzlicher Kriechkeller, unterschiedliche Fundamenttiefen etc.) verursachen Verzögerungen und Baustillstände auf dem Baufeld und bedingen Abfangungen, Abstützungen und statische Neuberechnungen

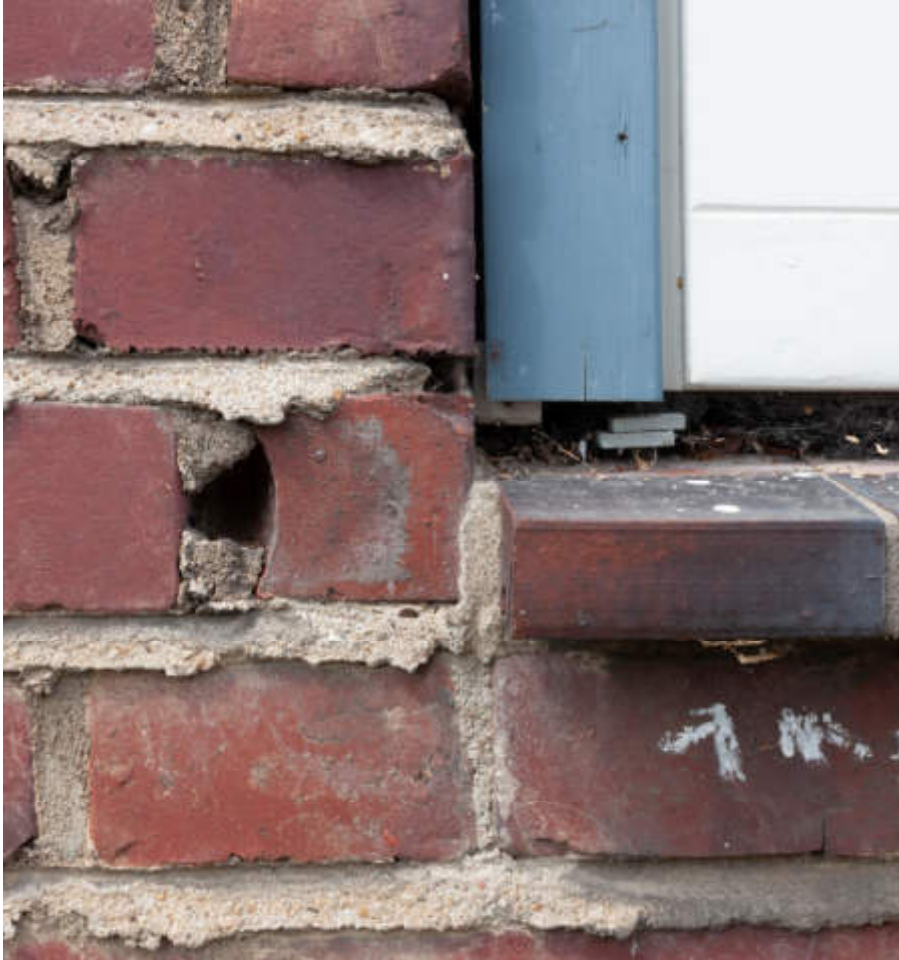
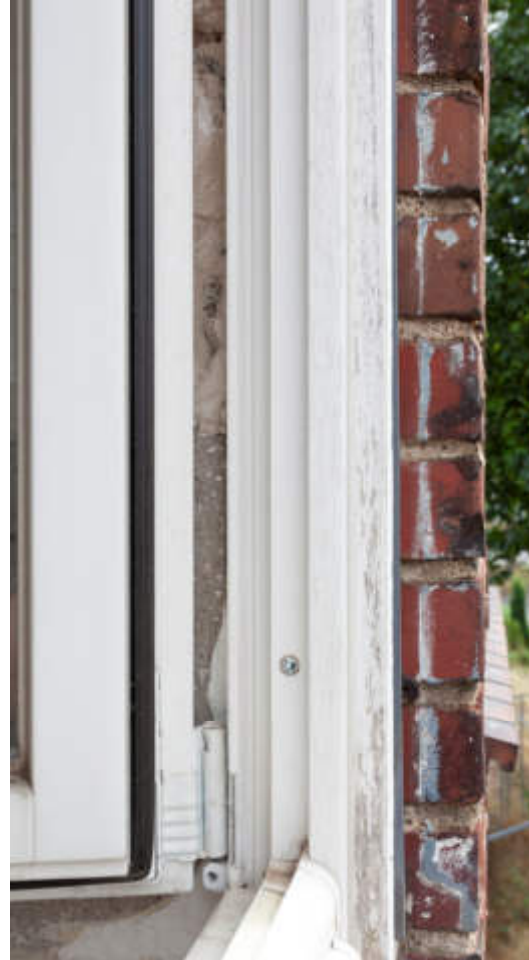
## Bilder 09

Vollflächige kostenintensive Fugensanierung des Klinkers notwendig, Nachbefestigung loser Klinker, die darauf stehenden Fenster müssen statisch ertüchtigt werden ; Austausch nicht ausgeschlossen
