09.01.2014

Begründung – Fällung einer Stiel-Eiche
- Flotowstraße (Bez. III / Kol. 25 / Nr. 1130)

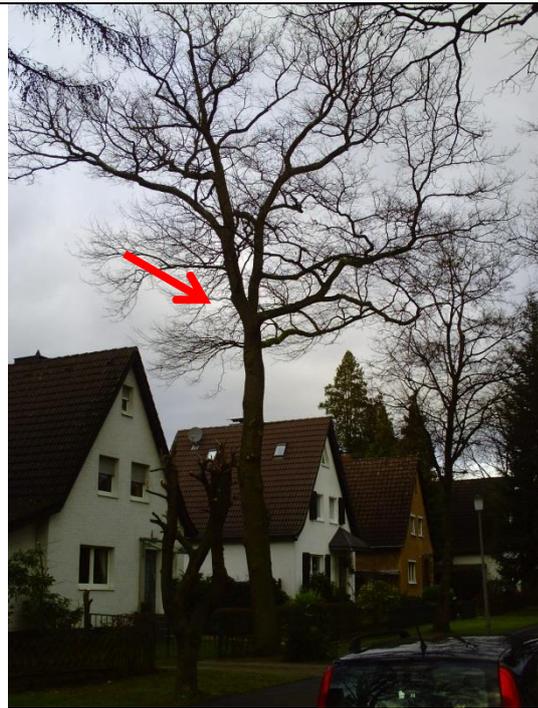
Eiche – Standort

Bei der turnusgemäßen Regelkontrolle am 04.06.2013 sind an einer Stiel-Eiche (Baum Nr. 4) Rindenschäden und eine großflächige Fäule im unteren Stammbereich festgestellt worden.

Nummer:	4
Baumdaten:	Stiel-Eiche (Quercus robur) Stammdurchmesser: 0,65m (einstämmig) Baumhöhe: ca. 20m
Vitalität:	Probleme
Feststellungen:	Rindenschaden und großflächige Fäule im unteren Stammbereich
Baum- untersuchung:	mit Hilfsmitteln (Sondierstab, Hippe, Stechbeitel, Wunduntersuchungsbohrer usw.)
Ergebnis Untersuchung:	Ca. 25% des Stammumfangs weisen einen Rindenschaden mit fortgeschrittener Fäule im unteren Stammfußbereich auf, z.T. auch mit Hohlklang. Im gesamten unteren Stammfußbereich sind keine Wurzelanläufe zu erkennen, sowie keinerlei Anzeichen für Kompensationswachstum ¹ . Die vorhanden Vitalitätsprobleme sowie der Riss auf der gegenüberliegenden Seite des Schadens, lassen auf eine umfangreiche Fäule im Wurzel- und Stammfußbereich schließen. Und das zusätzliche Fehlen von Kompensationswachstum lassen darauf schließen, dass der Baum nicht mehr angemessen auf den Schaden reagieren kann, sodass von einer erheblichen Beeinträchtigung der Stand- und Bruchsicherheit auszugehen ist. Hierbei ist eine Fällung unumgänglich.

Nachpflanzung:	Ja (an gleicher Stelle / gleiche Baumart)
Fällung durch:	externe Firma
Handlungsbedarf:	zeitnah (1 Monat)
