STADT LEVERKUSEN
Fachbereich Stadtgrün
Nobelstr. 91
51311 Leverkusen

Erläuterungsbericht – Langfassung

1. April 2014

Gutachten zur Infrastruktur der städtischen Friedhöfe

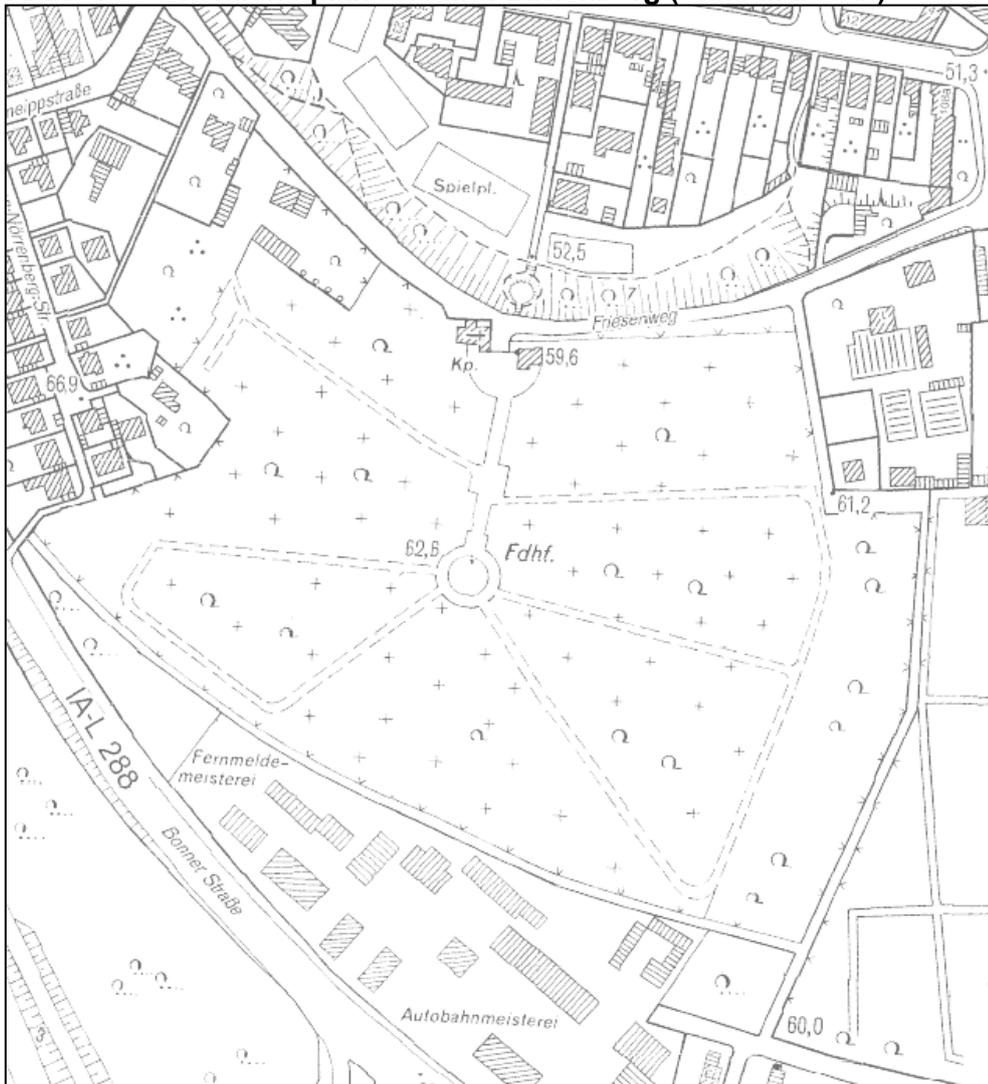
Abb. 3: Übersichtsplan Friedhof Birkenberg (ohne Maßstab)

Die am tiefsten gelegenen Flächen östlich bzw. südöstlich des Haupteinganges werden bei stärkeren Niederschlagsereignissen bis zu mehrere cm Höhe überstaut, einschließlich der Gräber. In den letzten Jahren wurden in diesem Friedhofsteil aufgrund der immer stärker werdenden Problematik an vielen Stellen Querrinnen mit seitlichen Sickermulden angelegt, um das Wasser unschädlich abzuführen. Es findet jedoch zeitweise trotzdem noch ein Abfluss des sich sammelnden Niederschlagswassers über die Fahrbahn des Friesenweges statt.

Am Haupteingang Friesenweg ist zwischen der Kapelle und dem Bürogebäude eine Mauer mit Metalltor vorhanden. Ansonsten ist der gesamte Friedhof fast ausnahmslos mit Maschendrahtzaun eingefriedet. Dieser wird abschnittsweise häufiger beschädigt und ist dementsprechend reparaturanfällig. Wenige laufende Meter wurden bisher durch Stabgitterzaun ersetzt.

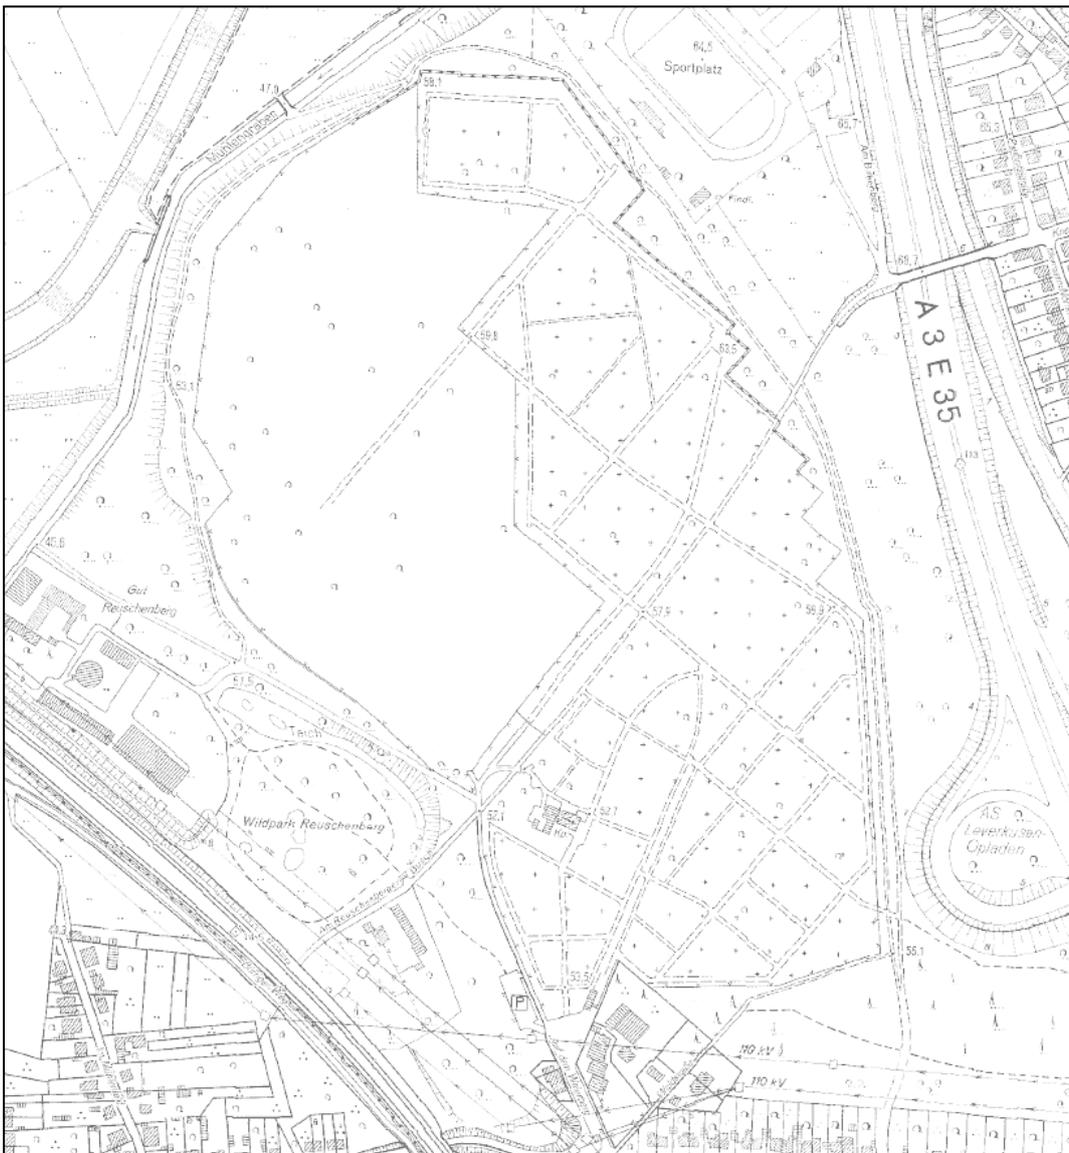
Abb. 11: Übersichtsplan Friedhof Reuschenberg (ohne Maßstab)

Sowohl die Hüttenkalkwege als auch im historischen Friedhofsteil die Plattenbeläge und ein Wegeabschnitt mit wassergebundener Wegedecke (Erosionsschäden aufgrund zu hohen Gefälles) sind teilweise schadhaft bzw. uneben, weshalb hier eine Sanierung empfohlen wird (s. Maßnahmenplan).
