23.09.2014

### **Begründung – Fällung einer gekappten Linde**

- Am Kühnsbusch (Bez. III / Kol. 24 / Nr. 0140)

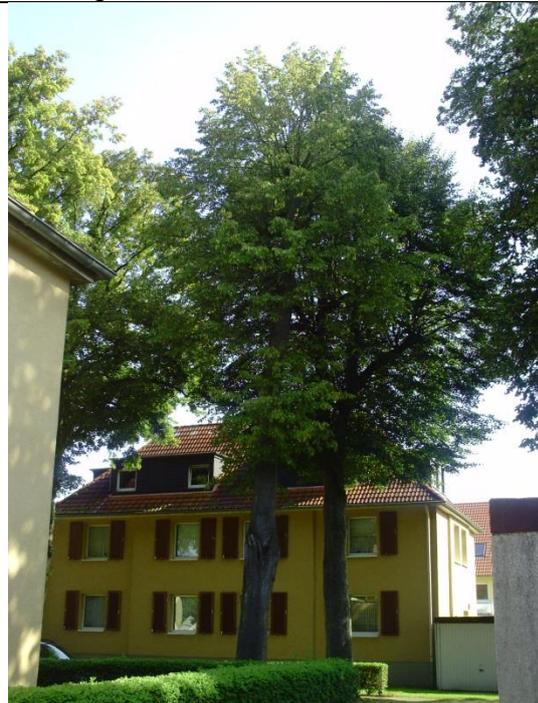
Bei einer Begutachtung am 21.8.14 sind an Baum Nr. 3 mehrere Schäden festgestellt worden.

Nummer:	3
Baumdaten:	Tilia x intermedia (Holländische Linde) Stammdurchmesser: 0,65m (einstämmig) Baumhöhe: 15,00m Kronenbreite: n. v.
Vitalität:	problematisch
Feststellungen:	> Kappungsstellen im Kronenbereich, auf ca. 15m Höhe > drei stark eingefaulte Höhlungen ((/)) >10cm) im Stammber.
Pilzbefall durch:	PFK im Stammfußbereich (gem. Meldung MA FB 67), bei OT nicht vorhanden gewesen
Ergebnis:	Aufgrund der weitreichenden Schädigung und des Vitalitätszustandes ist hierbei eine Fällung geraten. Die Erfahrungen im Umgang mit gekappten Bäumen haben gezeigt, dass diese nicht nur einen erheblichen wirtschaftlichen Mehraufwand in Bezug auf Pflege- und Kontrollbedarf erfordern. Auch ihre berechnete Lebenserwartung am Standort wird durch diese baumzerstörerische Maßnahme drastisch verringert. Zudem ist der ästhetische Aspekt aufgrund der Zerstörung des arttypischen Habitus auch sehr fraglich und die gestalterische Funktion des Baumes kann nicht mehr erfüllt werden.

Nachpflanzung:	Ja (an gleicher Stelle / gleiche Baumart)
Fällung durch:	Externe Firma / Kosten: 476,00€ (Brutto)
Handlungsbedarf:	Prio 4
