**Teilrückbau / Umbau
der ehem. Ausbesserungshalle**

in der
Werkstättenstraße, Leverkusen-Opladen

- Rückbau und Entsorgungskonzept -

Köln, im Oktober 2017

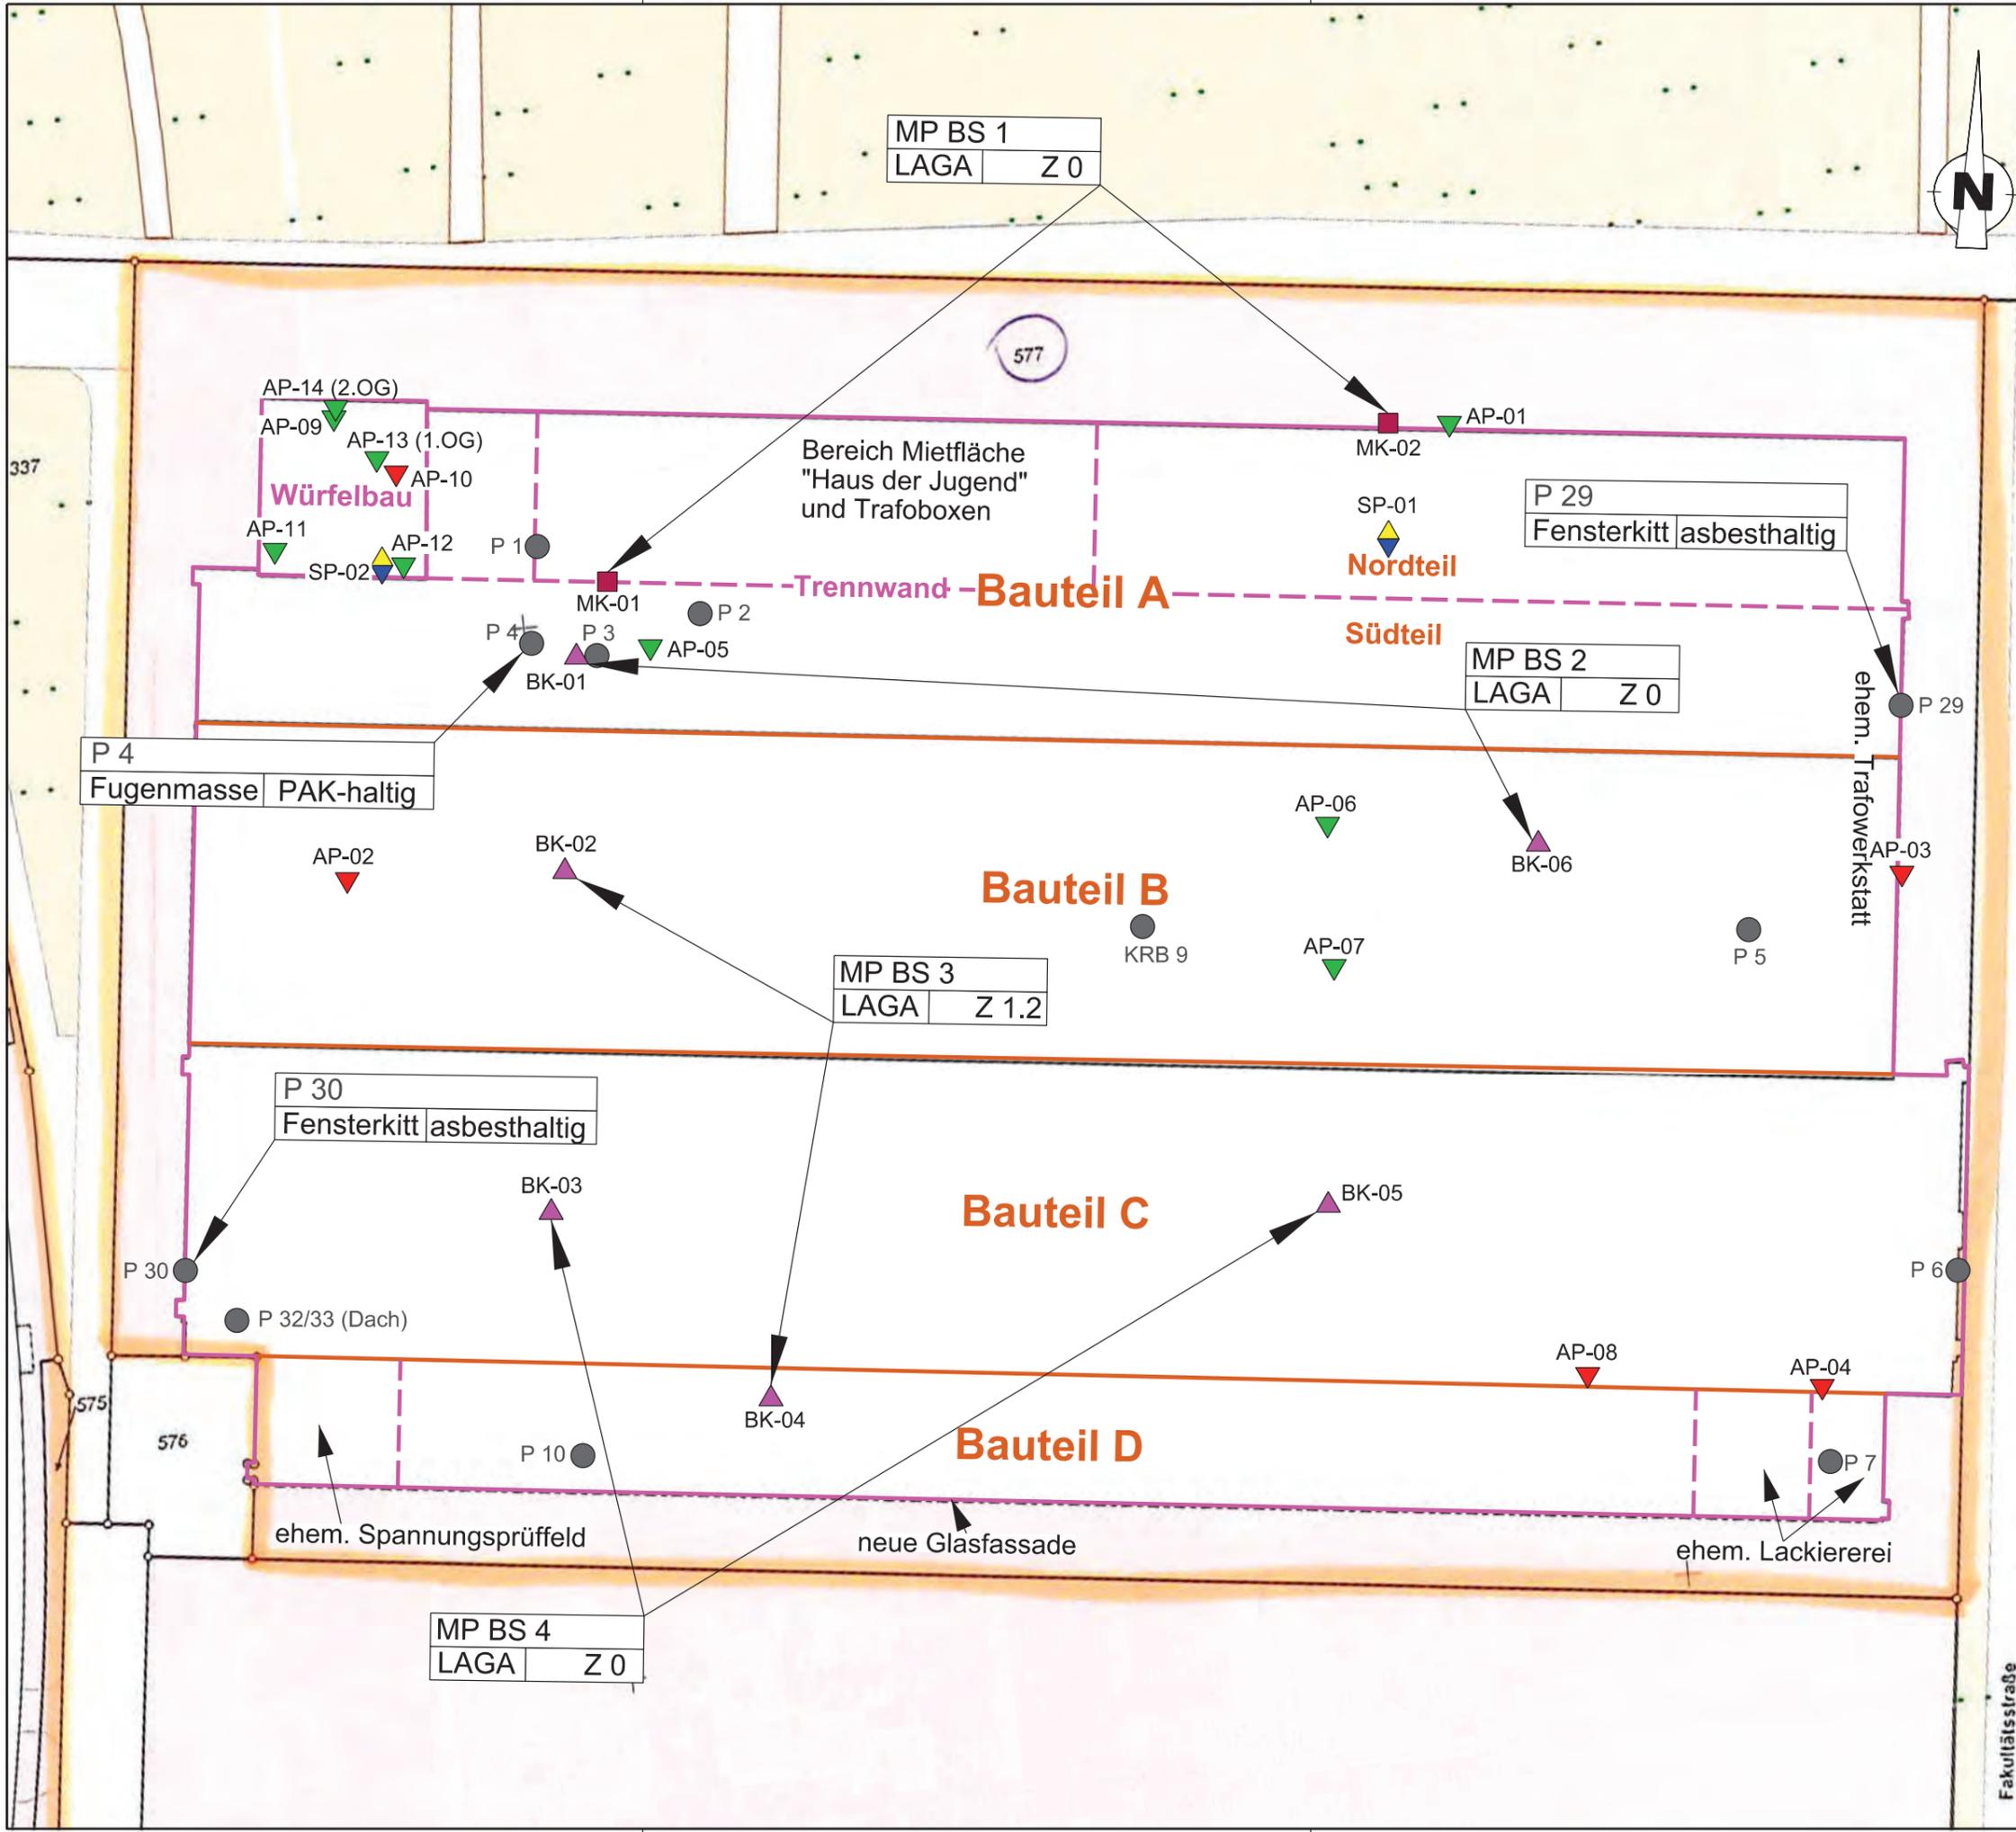
Anlage	Abbildung
1	3

Die aus den Voruntersuchungen bekannten, nachgewiesenen bzw. untersuchten Gefahr- und Schadstoffe sind in den Unterkapiteln zu Kapitel 1.5 in *Kursivschrift* vorangestellt sowie in der Abbildung 03 in Anlage I dargestellt.

Die Lage der im Rahmen der technischen Bauinspektionen durch M&P entnommenen Asbestverdachtsproben ist in der Abbildung 03 in Anlage I verzeichnet.

Die Probenentnahmestellen sind in der Abbildung 03 in der Anlage I verzeichnet.

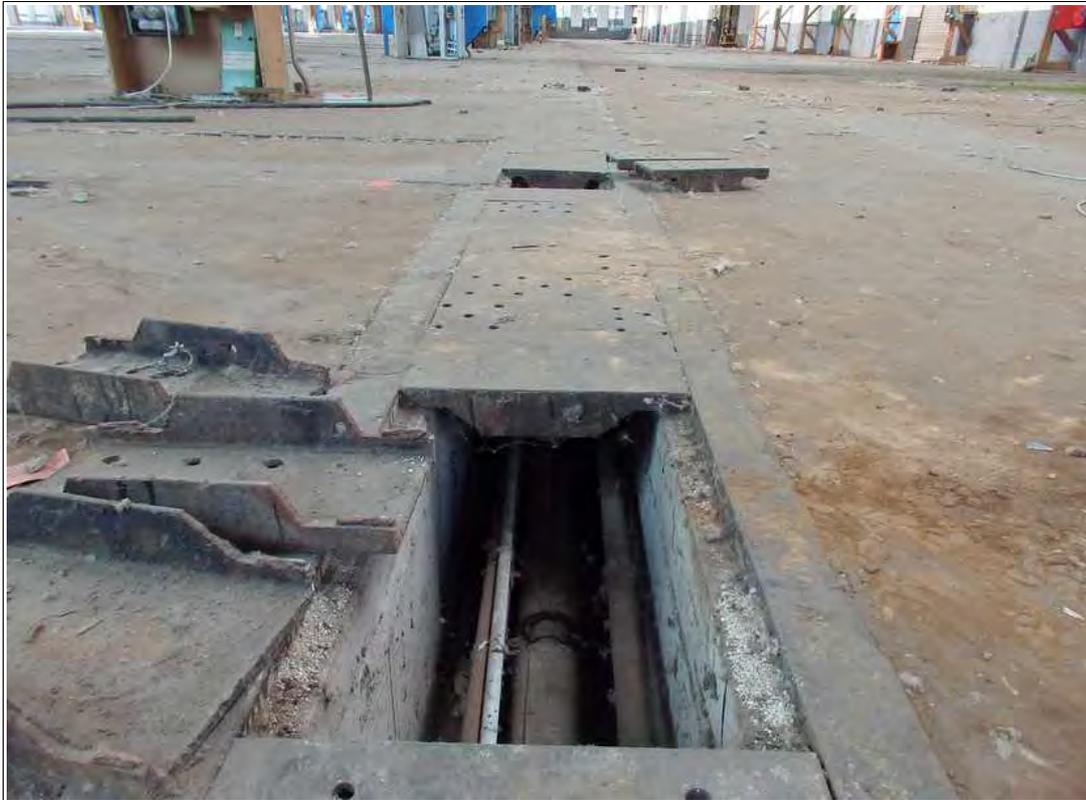
Foto 05:

W-E-verlaufender
Leitungsgraben in der
Bodenplatte von
Bauteil A

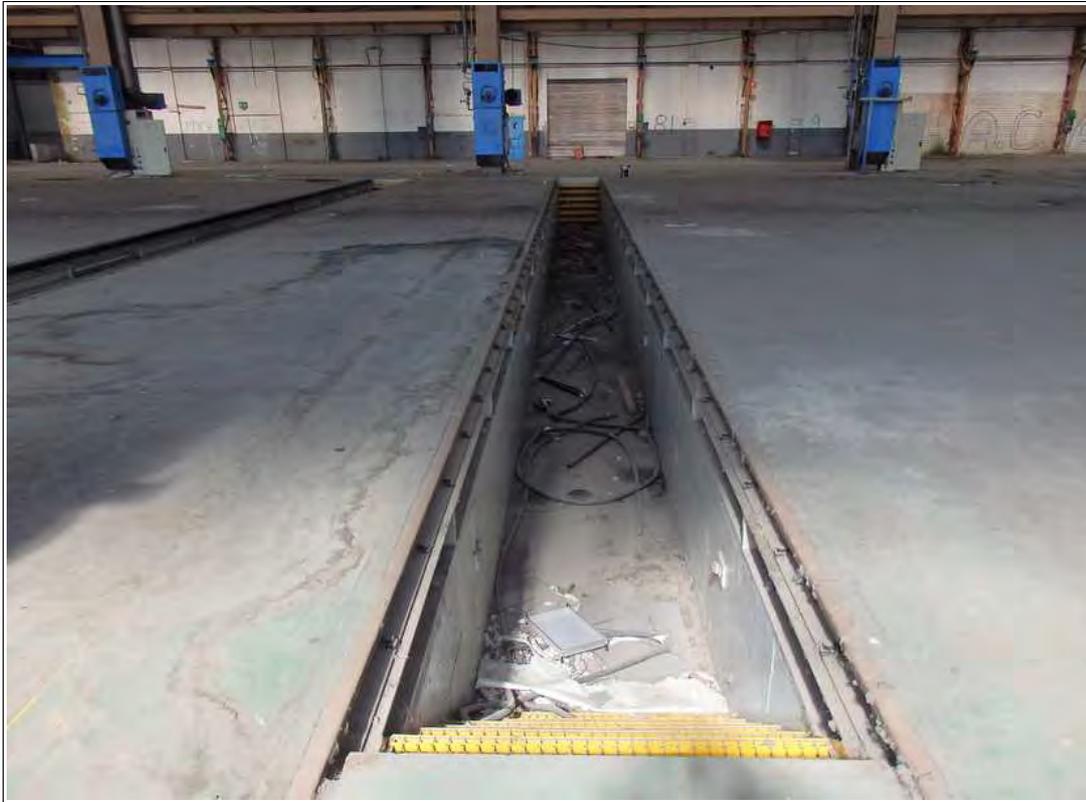
Foto 17:

Arbeitsgruben in der Bodenplatte von Bauteil B.

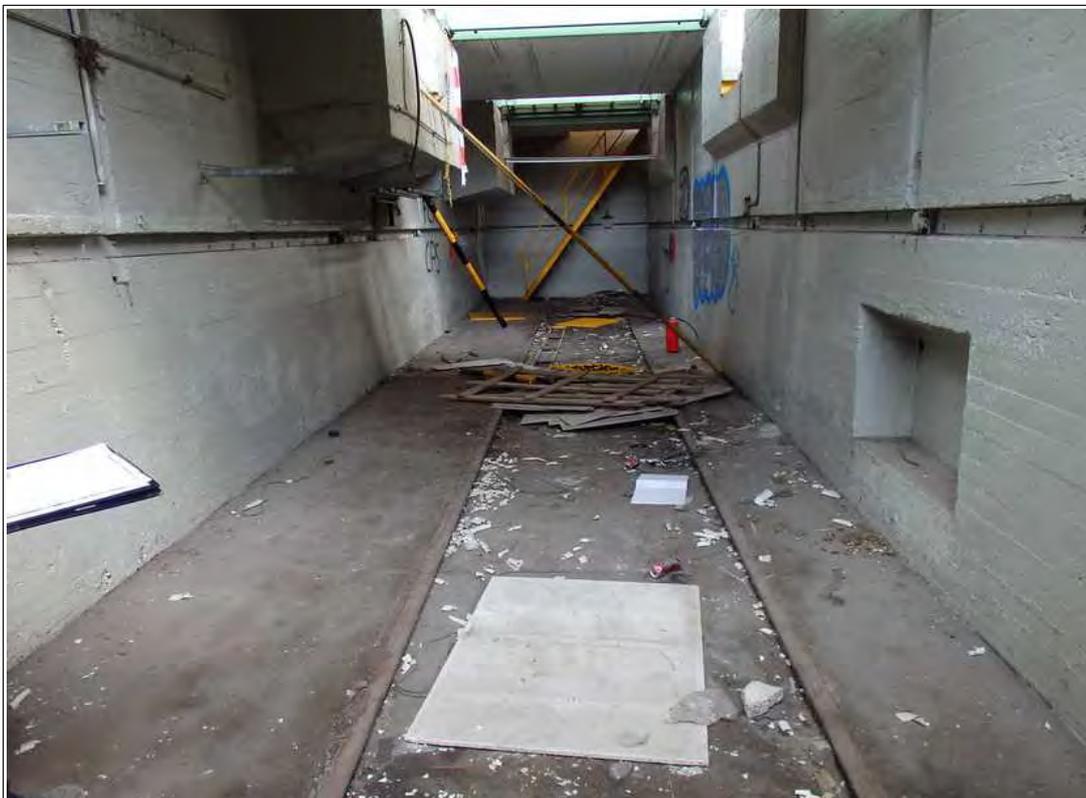
Foto 18:

Arbeitsgänge unter der EG-Bodenplatte am Westende von Bauteil B. Von den losen Bauplatten am Boden wurde die Probe AP02 entnommen. Die Bauplatten sind asbesthaltig.

Die Arbeiten sind ausschließlich von einer Fachfirma gemäß den Vorgaben der TRGS 519 auszuführen. Hierbei ist u. a. besonderes Augenmerk auf eine möglichst zerstörungsfreie Demontage der Asbestprodukte zu richten, um die Faserfreisetzung zu minimieren. Asbestzementprodukte sind vor der Demontage zu befeuchten.

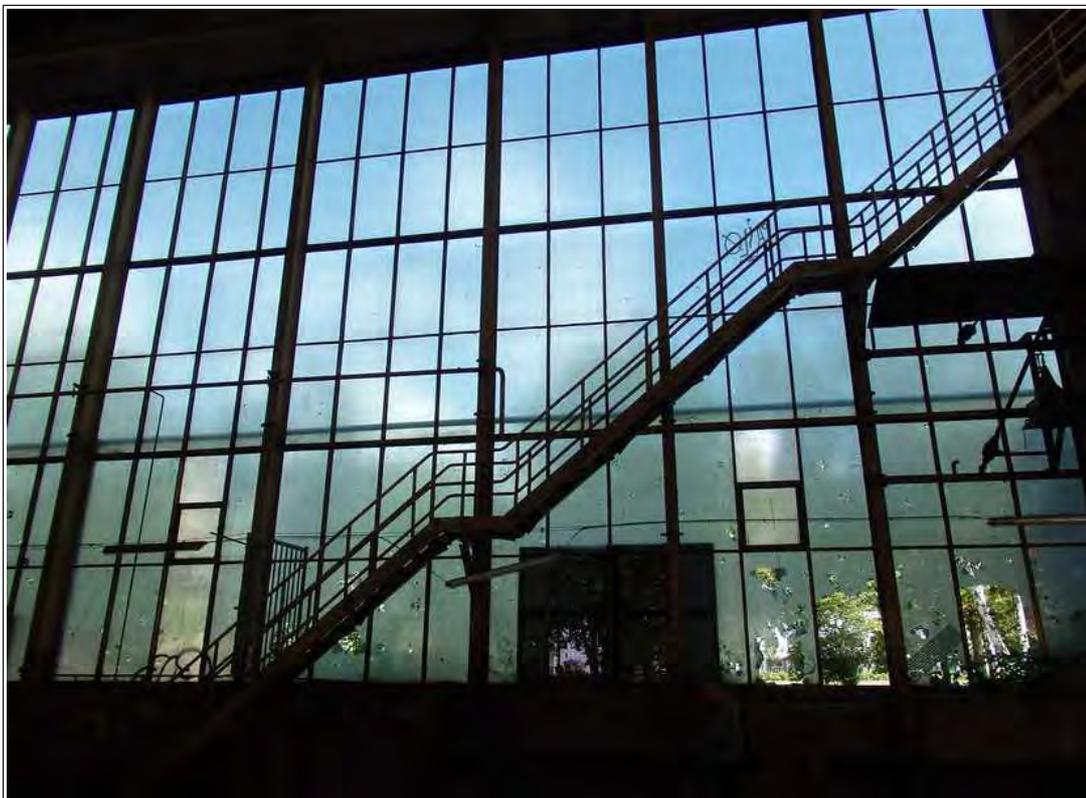
Foto 20:

Vom Fensterkitt der Drahtglasaußenfenster Ostwand Bauteil B wurde die Probe AP03 entnommen. Der Fensterkitt ist asbesthaltig.

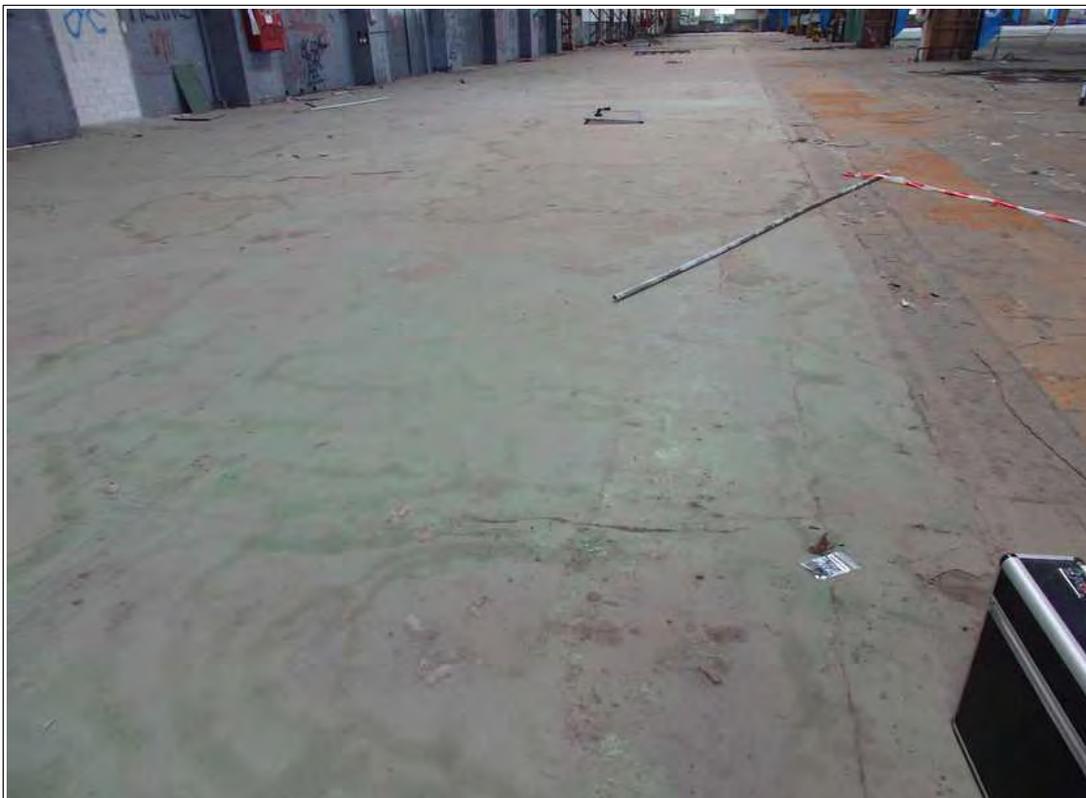
Foto 28:

Von der grünen Bodenfarbe in Bauteil A wurde die Probe AP05 entnommen. Die Farbe ist nicht asbesthaltig.

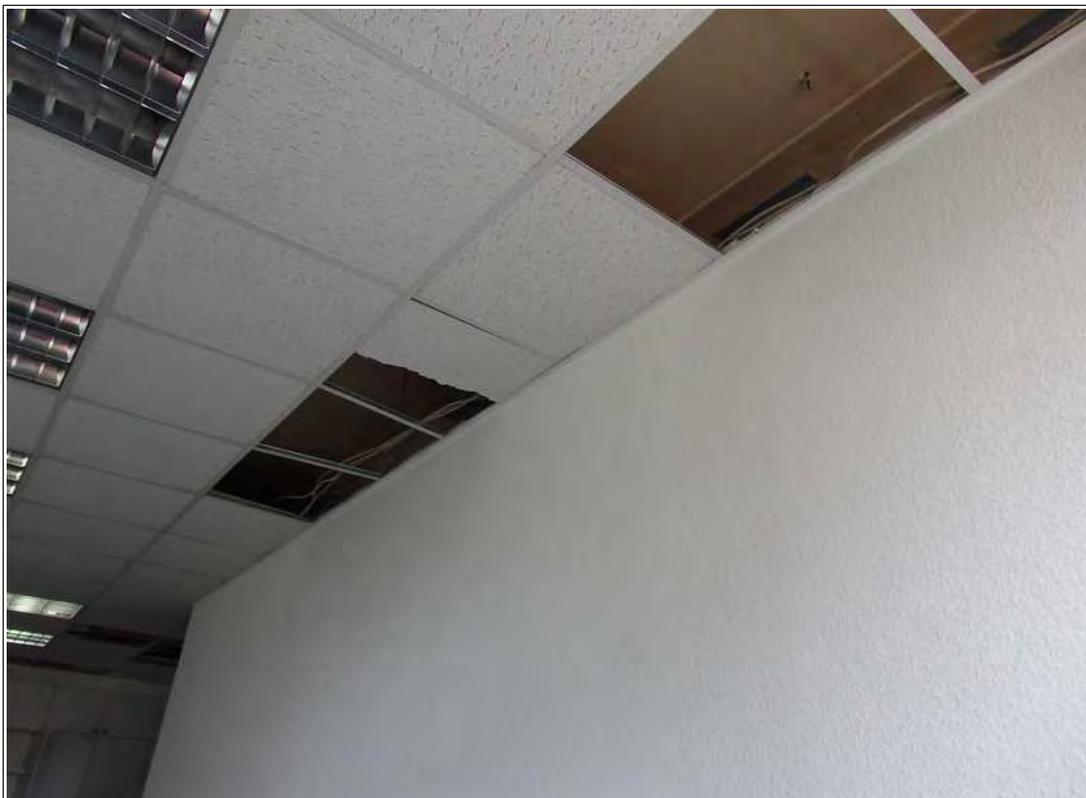
Foto 36:

Von der Spachtelmasse der GK-Wand im Büroraum 1.OG des Würfelbaus wurde die Probe AP13 entnommen. Die Spachtelmasse ist nicht asbesthaltig.

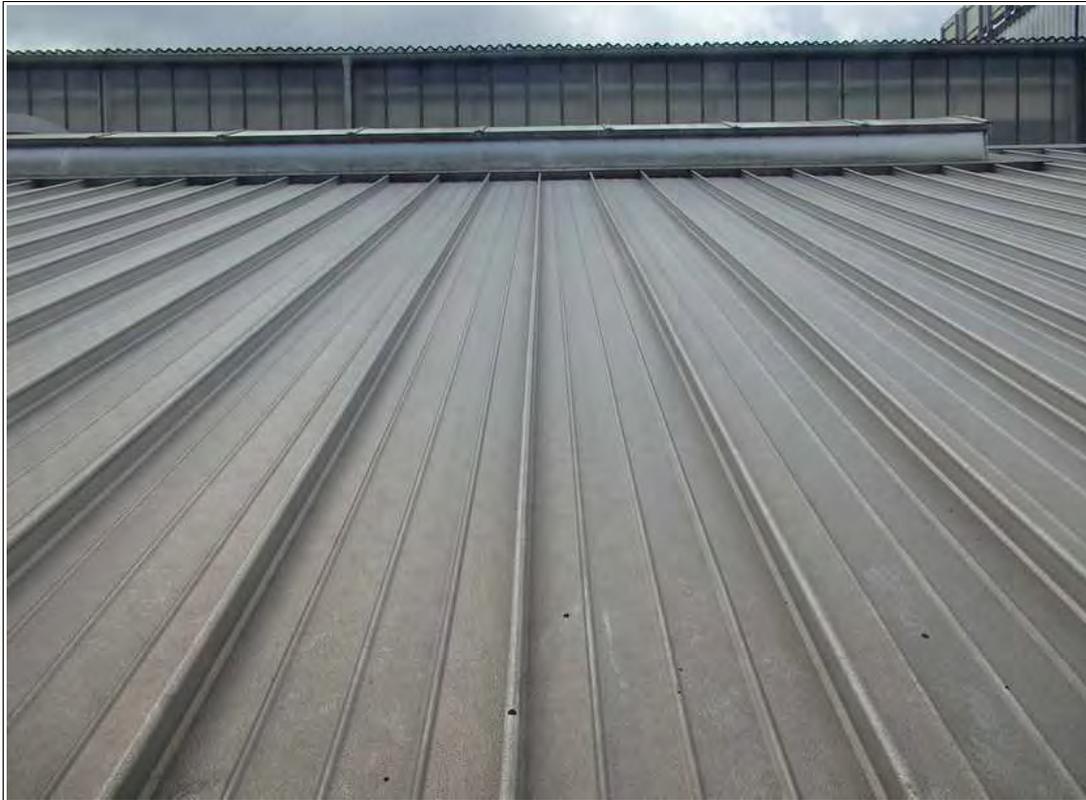
Foto 39:

Ansicht
Dacheindeckung
Hallentrakt Bauteil A
vom 2.OG Würfelbau
aus.

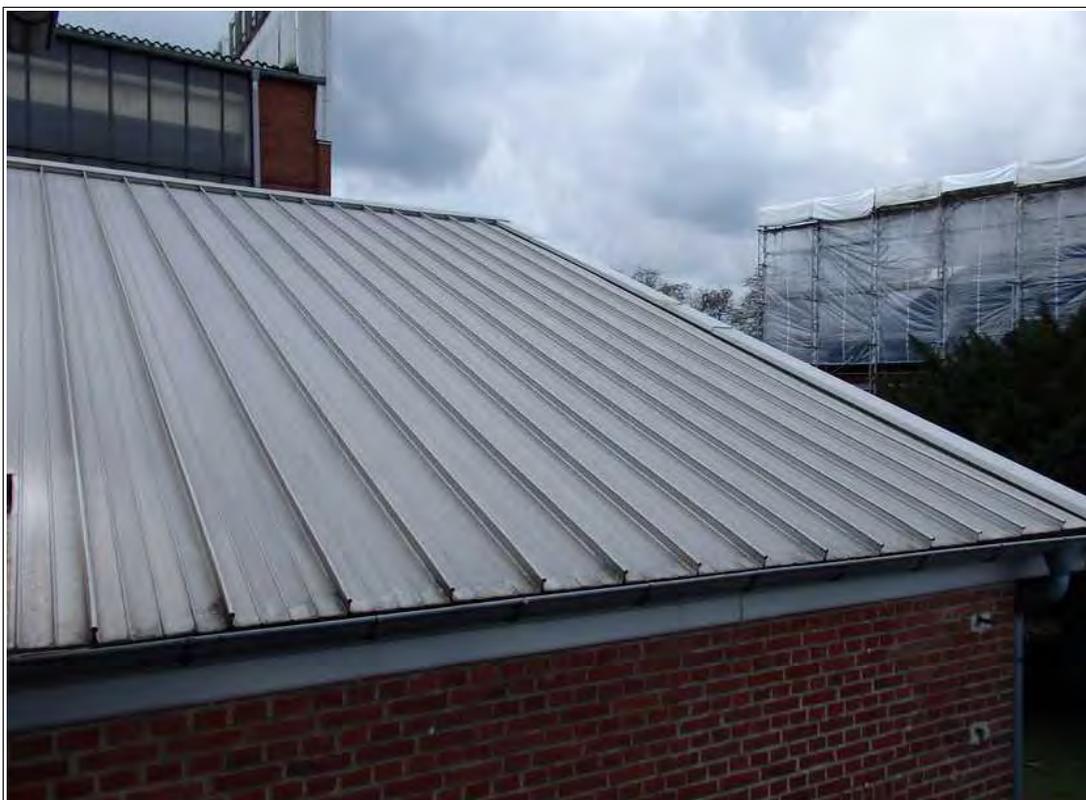
Foto 40:

Ansicht
Dacheindeckung
Hallentrakt Bauteil A
vom 2.OG Würfelbau
aus.

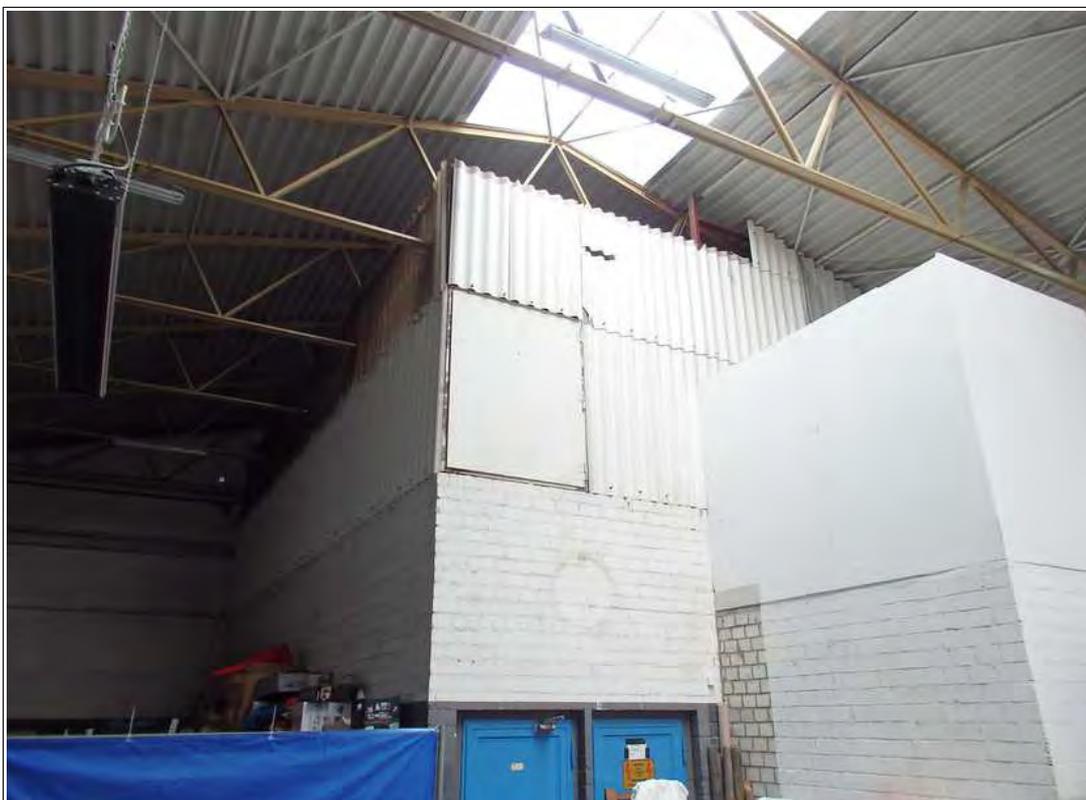
Foto 50:

Ansicht OG oberhalb der ehem. Trafoboxen im Mietbereich „Haus der Jugend“ mit Wellasbestzementplatten-Verkleidung.

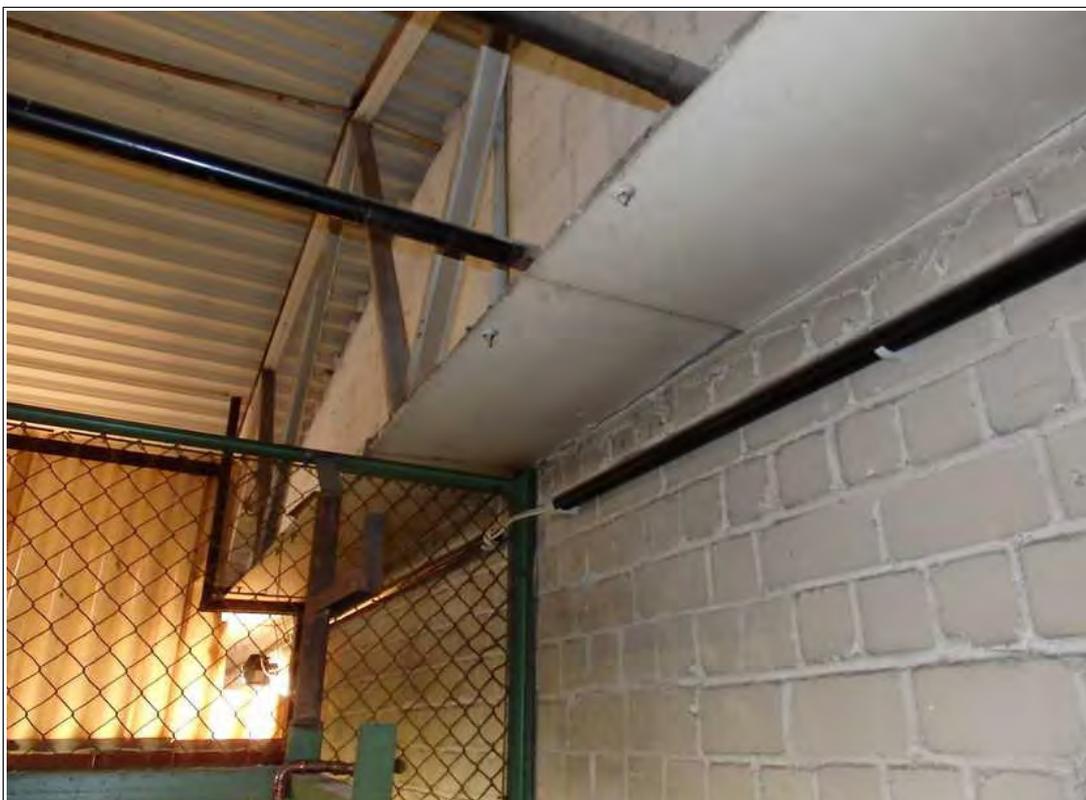
Foto 52:

Asbestzementplatten-Verkleidung von Kabelschienen unterhalb des Dachfachwerks an der Westwand Mietbereich „Haus der Jugend“.
