VAKI Riverwatcher Auer Mühle 2014-2021 – Aufnahme der Fischwanderungen

VAKI Riverwatcher Schäden

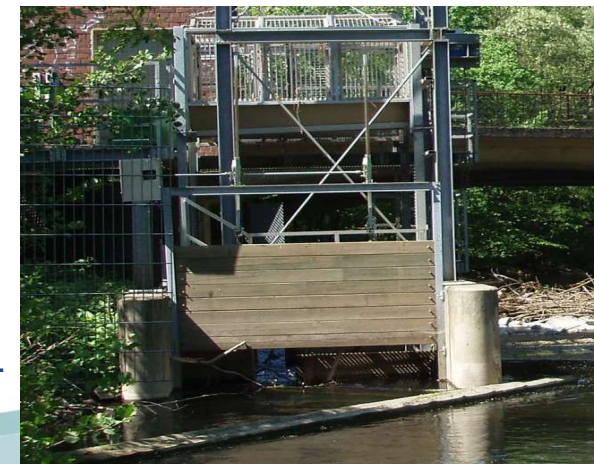
VAKI aus Halterung gerissen, wurde unterhalb in der Fischtreppe wieder aufgefunden

- Kranstreben verbogen
- Geländer zerstört
- Defekter Multiplexer
- Defekte Lichtleiste
- Defekte Rückwand
- Undichte Scheibe
- Schütztafel zerstört

Das Geländer und die Kranstreben wurden 2023 repariert.

Multiplexer, Lichtleiste und Rückwand wurden 2024 repariert.

Die (letzten) Reparaturarbeiten an der Schütztafel und der undichten Scheibe stehen jetzt an.
