### **Begründung – Fällung von fünf Bäumen**

- Friedhof Scherfenbrand (Bez. III / Kol. 28 / Nr. 9300)

Bei der turnusgemäßen Regelkontrolle vom 24.09. bis 29.09.2014 sind an fünf Bäumen (Nr. 285, 297, 333, 344 und 542) schwere Schäden festgestellt worden. Daher ist als weitere Maßnahme eine „Fällung“ festgelegt worden.

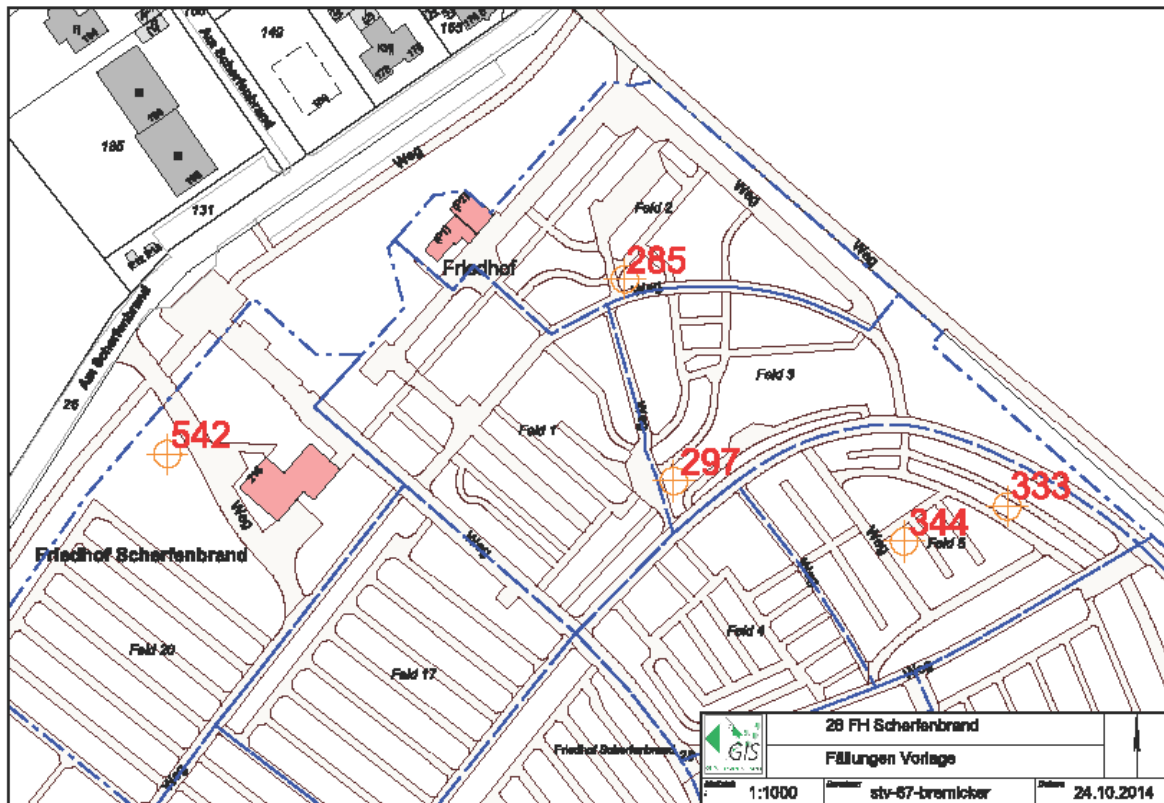
| Ergebnis<br>Untersuchung: | Der deutliche Hohlklang deute auf eine Fäule im Stamminneren hin. Durch das Vorhandensein der Stammmrisse scheint die Fäule auch stärker vorangeschritten sein, so dass der Holzkörper schon statische Probleme aufweist.<br>Die beginnenden Vitalitätsprobleme deuten darauf hin, dass auch schon die Wurzeln stärker geschädigt zu sein scheinen. |

Nr. 542, Eiche mit Stammrissen
