# Sanierungskonzept der Infrastruktur - Friedhof Scherfenbrand Bestand und Analyse M 1:1000

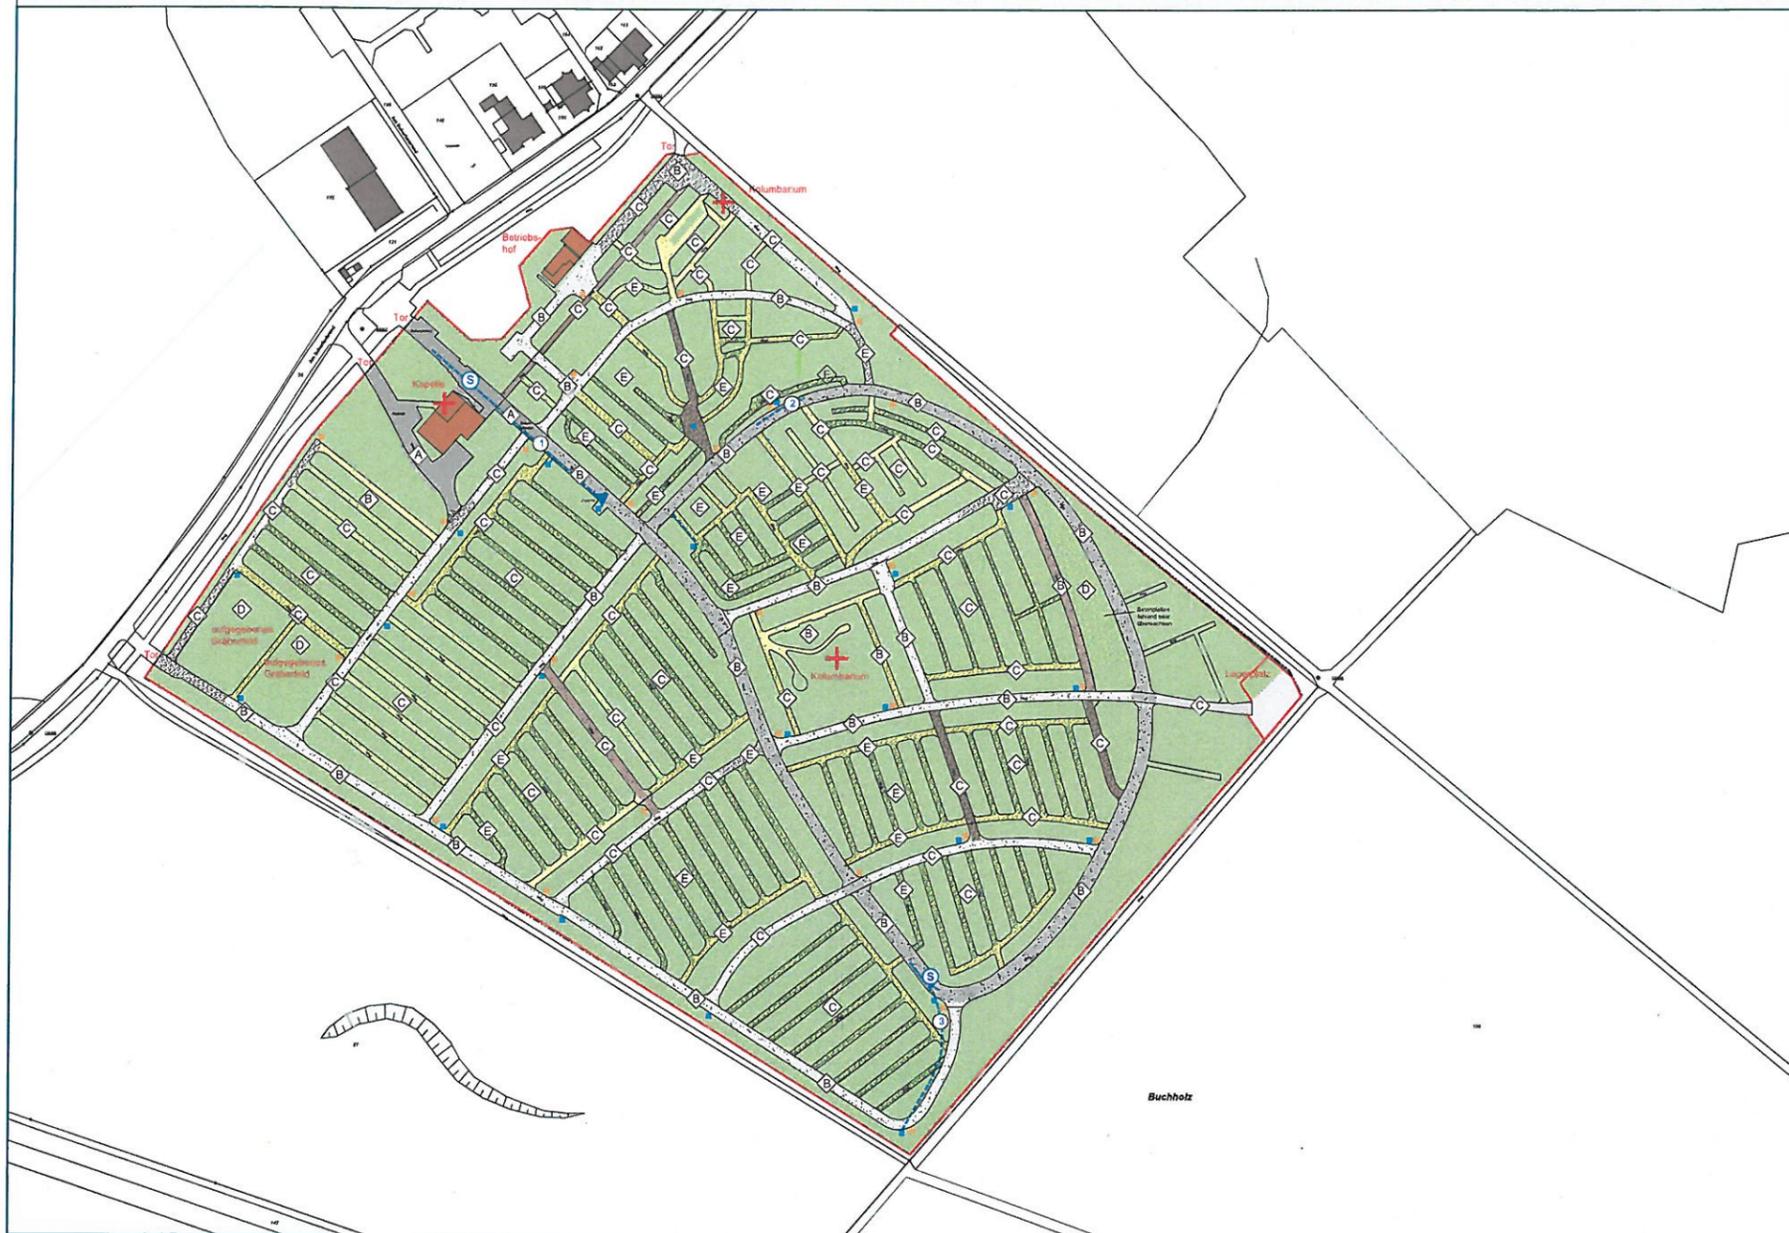
- ### Einstufung des Zustandes der Wege
- ◇ Überwiegend guter Zustand - geringer Pflegebedarf: mittelfristig eher geringe Mängel zu erwarten
  - ◇ Überwiegend befriedigender Zustand - mittlerer Pflegebedarf: mittelfristig Mängel zu erwarten bzw. stellenweise vorhanden
  - ◇ Stellenweise schlechter Zustand - regelmäßiger Pflegebedarf: mittelfristig stärkere Mängel zu erwarten
  - ◇ Zur Zeit nur Mähd als Pflege erforderlich: ggf. Eignung als Dauerfisisung oder Prüfung auf Rückbau (hier von Plattenwegen) und Einziehung in Rasenflächen bzw. Sukzession
  - ◇ Starke Tendenz zu verkehrsunfähigem Zustand: ggf. Prüfung auf Sanierung oder Rückbau bzw. Umbau (ggf. Einziehung in Rasenflächen)
