**Projekt: Leverkusen, Sportanlage Heinrich-Lützenkirchen - 808 668**

**Objektbeschreibung**

**Entwurf Blatt Nr. 2.1**

Straelen, den 29. September 2020

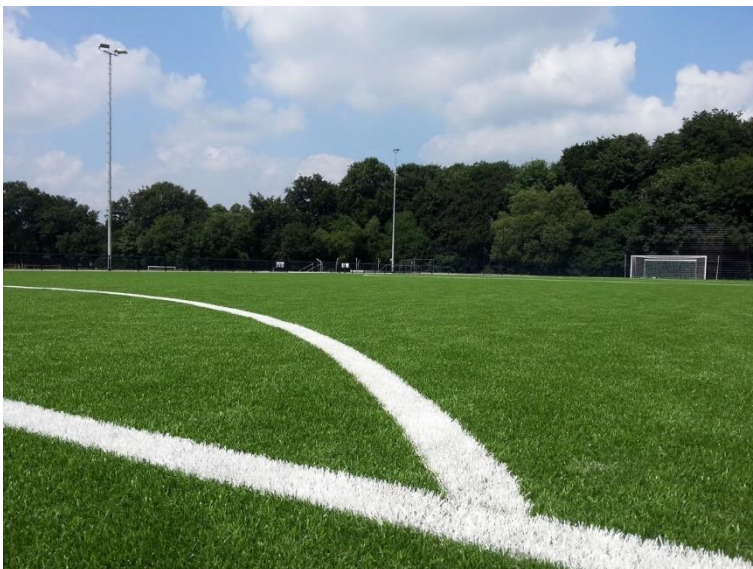
**Foto Nr. 1**

Mit Quarzsand verfüllter Kunststoffrasenbelag

Kunststoffrasen hat sich als Belag für den Fußballsport zwischenzeitlich etabliert. Gegenüber Rasen- und Tennenbelägen hat den unbestreitbaren Vorteil, dass er weitgehend witterungsunabhängig genutzt und dauerhaft markiert werden kann. Die Verwendung einer gebundenen elastischen Tragschicht (ET-Schicht) auf einer Tragschicht ohne Bindemittel ist die Standardbauweise in Deutschland. Sie sichert den dauerhaften und ausreichenden Kraftabbau für das Kunststoffrasenspielfeld. Bei einem späteren Austausch des Kunststoffrasenbelags kann die ET-Schicht, nach geringfügigen Ausbesserungsarbeiten, weiter genutzt werden.

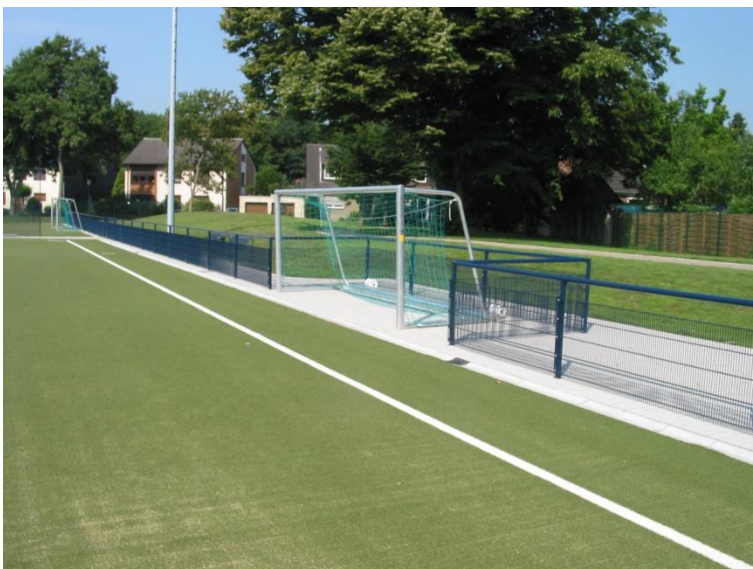
**Foto Nr. 2**

Beispiel einer Ausbuchtung in der Barriere mit Gittermattenfüllung als Stellfläche für ein mobiles Fußballtor

Zum Schutz vor gegenseitigen Beeinträchtigungen von Sportlern und Zuschauern erhält das Großspielfeld, parallel zur äußeren Begrenzung, eine 1,10 m hohe Barriere aus Stahlrohren mit einer zusätzlichen Gittermattenfüllung, wobei die Maschenweite 25 mm beträgt. Hierdurch ist gewährleistet, dass die Sportfläche nicht durch Kaninchen und Hunde verschmutzt wird. Flach gespielte Bälle bleiben zudem auf dem Spielfeld. Zusätzlich sind in der Barriere Ausbuchtungen als Stellflächen für Spielerkabinen und mobile Fußballtore vorgesehen, sodass diese nicht über die Barriere gewuchtet werden müssen. Neben der Vermeidung einer Unfallgefahr für die Sportler wird durch diese Anordnung auch die Haltbarkeit der Barriere und der mobilen Fußballtore erhöht.

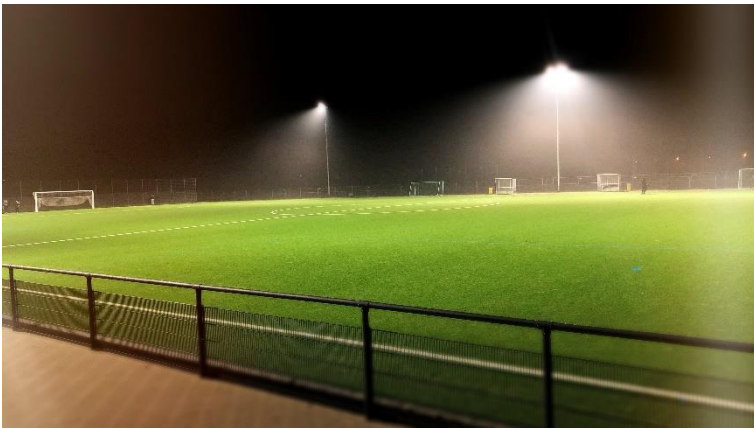
**Foto Nr. 3**

Spielfeld mit einer LED-Trainingsbeleuchtungsanlage

Auf den vorhandenen Flutlichtmasten werden die alten Leuchtkörper gegen moderne LED-Leuchten ausgetauscht. Im Rahmen der Standsicherheitsüberprüfung wurden keine Schäden an den Masten festgestellt, sodass von einer weiteren Verwendung ausgegangen werden kann. Lediglich die Korrosionsschutzmanschetten der Masten werden erneuert. Für den Potentialausgleich der Trainingsbeleuchtungsanlage ist die Erneuerung des Bandedisens vorgesehen.
