Grundsatzbeschluss

- Ergebnis der Machbarkeitsstudie zur Sporthallenbedarfsplanung an der Theodor-Heuss-Realschule

# Machbarkeitsstudie

zur Sporthallenbedarfsplanung an der Theodor-Heuss-Realschule,  
Wiembachallee 42 in 51379 Leverkusen-Opladen

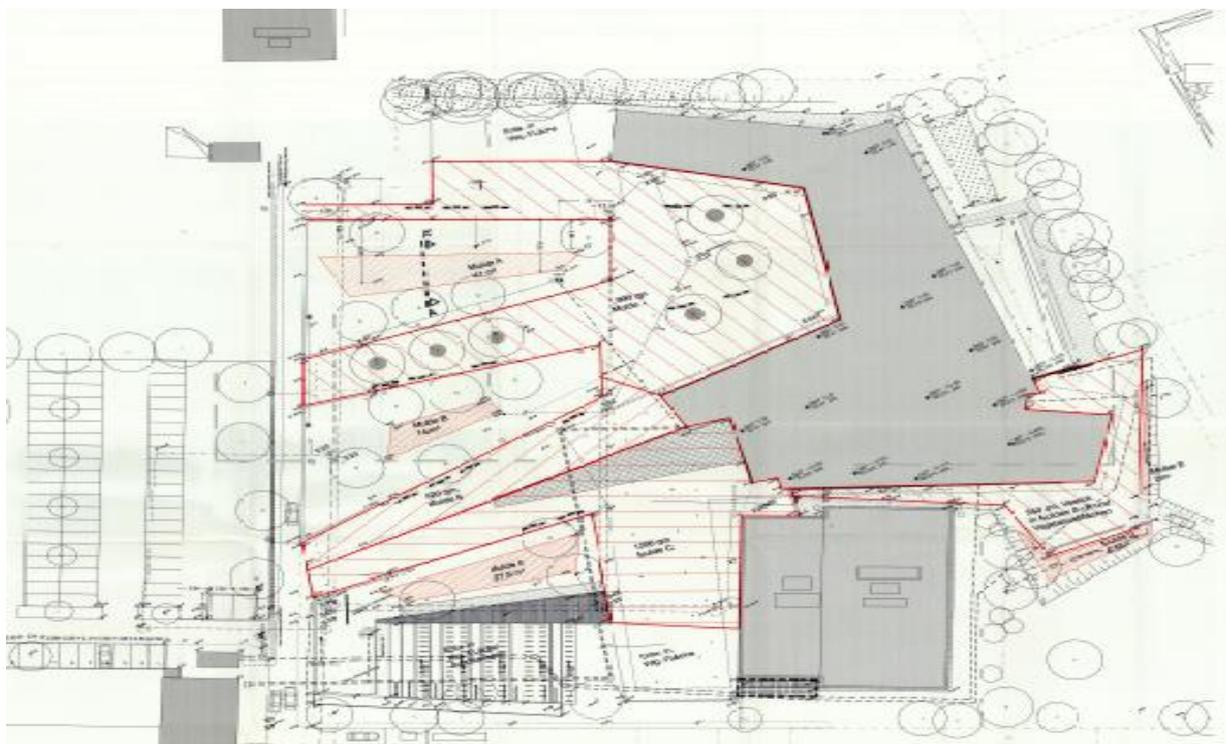
Abbildung 03 Auszug Entwässerungsplan; Revisionsplan FB Gebäudewirtschaft

Die Dachflächen sind als begrünte Dachflächen (Extensiv Begrünung ab ca. 10 cm Aufbau) auszuführen. Hierdurch entspricht der Regenwasserabfluss ungefähr dem der vorhandenen Sporthalle. Bei einer Intensiv Begrünung (ab ca. 30 cm Aufbau) halbiert sich der Regenwasserabfluss.

Das Niederschlagswasser der mit dem Neubau zusätzlich erforderlichen Verkehrsflächen ist vor Ort zu versickern.

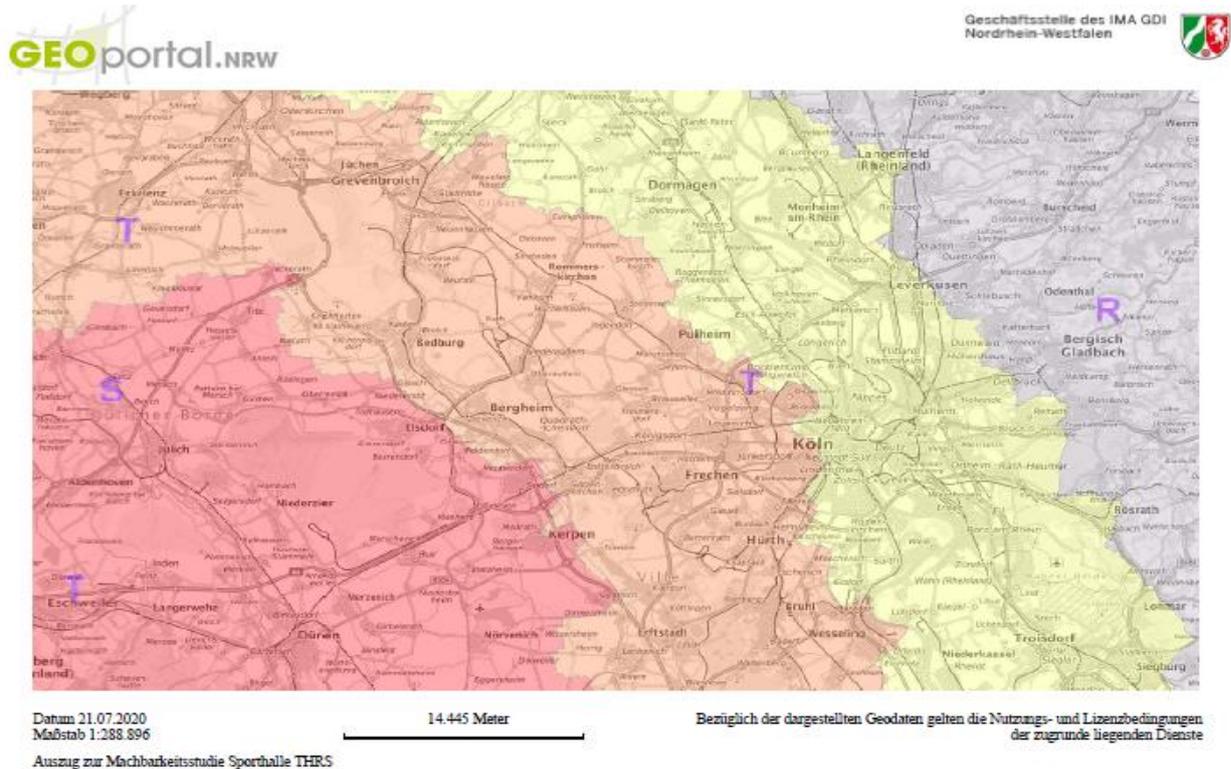
Abbildung 04; Auszug Geologische Untergrundklassen (Quelle: [www.geoportal.nrw.de](http://www.geoportal.nrw.de))

Laut „Karte der Erdbebenzonen in Nordrhein-Westfalen“ (vgl. Abb. 04 und 05), gehört das Plangebiet gem. DIN 4149:2005-04 zur geologischen Untergrundklasse T, einem Gebiet zwischen felsartigem Untergrund (Klasse R) und tiefen Sedimentfüllungen (Klasse S).

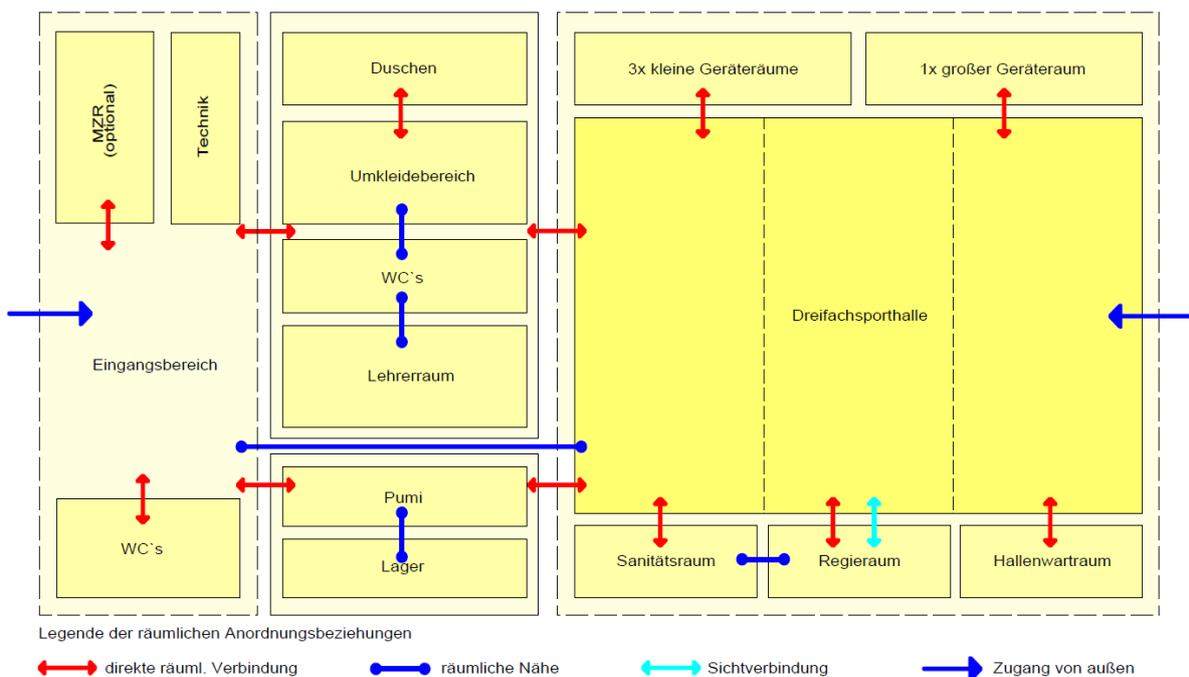
Abb. 12 Funktionsschema „räumliche Anordnungsbeziehungen“ Dreifachsporthalle gemäß DIN 18032-1

Bei einem Sporthallenneubau sind räumliche Anordnungsbeziehungen zu berücksichtigen, die in dem folgenden Schema exemplarisch dargestellt sind.

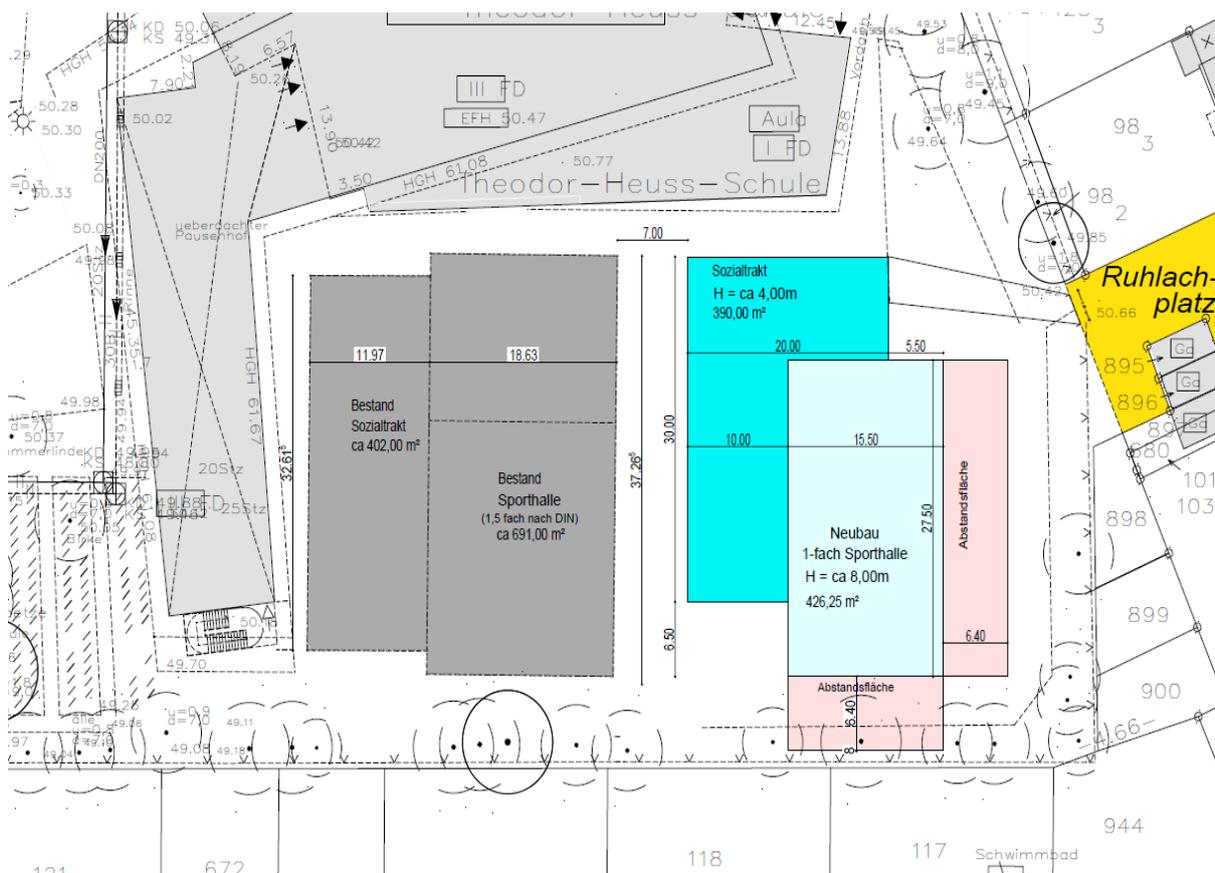
Abb. 13 Flächenlayout Variante A (Bestandshalle und Neubau einer Einfeld-Sporthalle)

Die Lage und Ausrichtung der Bestandshalle lässt nur den **Neubau einer Einfeld-Sporthalle als separates Gebäude** in dem potentiellen Baufenster der angrenzenden Wiesenfläche auf dem südöstlichen Schulgrundstück zu.

Es ist davon auszugehen, dass die Variante A nur in mindestens zwei bzw. drei Bauabschnitten ausgeführt werden kann. Zunächst sind in einem ersten BA die Gebäudeschadstoffe gemäß TRGS sach- und fachgerecht zu beseitigen. Anschließend erfolgen ein Rückbau in erheblichem Umfang sowie notwendige Abbrucharbeiten an der Bestandshalle.

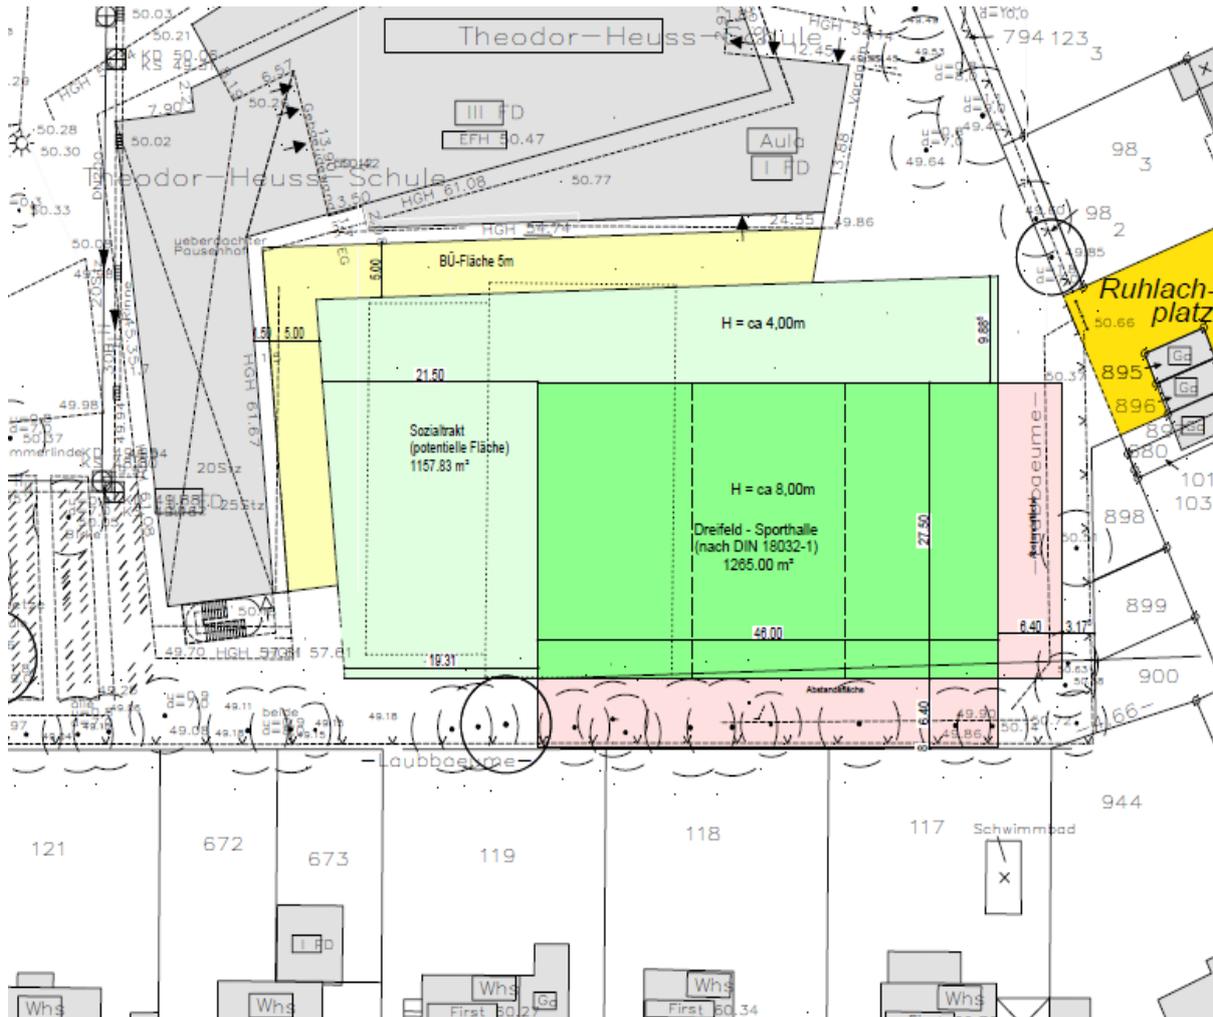
Abb. 14 Flächenlayout Variante B (Neubau einer Dreifeld-Sporthalle)

Diese Planungsvariante setzt den kompletten **Abbruch- und Rückbau der bestehenden Sporthalle** voraus. Alternativ wird eine **neue Dreifeld-Sporthalle mit Sozialtrakt** und erforderlichen Nebennutzflächen auf dem Baufeld der bisherigen Halle und innerhalb einer zusätzlicher Fläche des potentiellen Baufensters errichtet.

Notwendige Sicherheitsabstände zum bestehenden Schulgebäude und Mindestabstandsflächen zu Nachbargrundstücken lassen eine parallele Längsausrichtung des Neubaus zum Bestandsgebäude und zur südlichen Grundstücksgrenze zu.

Die Variante B ist in maximal zwei Bauabschnitten (BA) realisierbar. Der erste BA beinhaltet die Schadstoffsanierung, den kompletten Rückbau und Abbruch der bestehenden Sporthalle sowie die Freimachung der zu bebauenden Grundstücksfläche.
