# Flutschäden an städtischen Gebäuden – aktueller Sachstand

# Freiherr vom Stein-Gymnasium

# KGS Remigiusschule

# Theodor-Heuss-Realschule

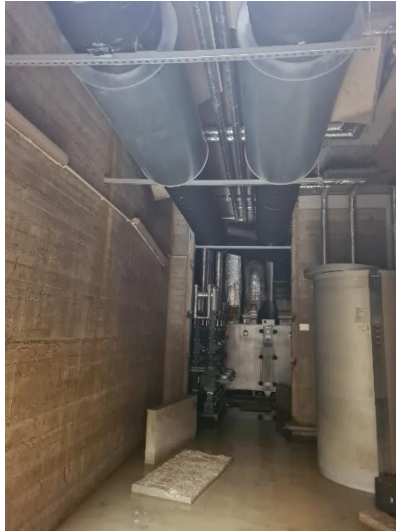
*Der Technikraum im UG wurde völlig überflutet, die Einrichtung zerstört. Die Böden und Wände der Halle wurden zerstört.*

Die Technik im UG wird saniert, die Lüftung wurde auf das Dach verlegt, die Heizung läuft. Die Böden der Umkleiden sind erneuert, in den Hallen wird der Sportboden erneuert, danach die Prallwandbekleidung.

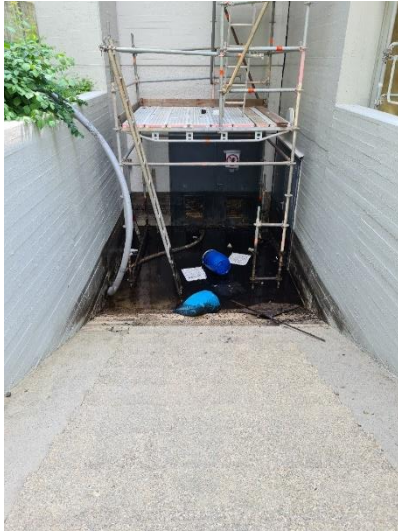
*Über den Treppenabgang wurde das Wasser direkt in den Technikbereich der Schule geleitet.*

Der Wiederaufbau läuft, die Technik in den Hausanschlussräumen läuft, einige technische Einrichtungen wurden ins EG verlagert.

Im UG und in der Aula wird die Sanierung fortgesetzt, Wände wurden gemauert, danach wird der Estrich eingebracht. Türen und weitere Technik wird neu errichtet, die Sanierung der Aula fortgesetzt. Die weiteren Arbeiten finden in Abstimmung mit der Schule im laufenden Schulbetrieb statt.

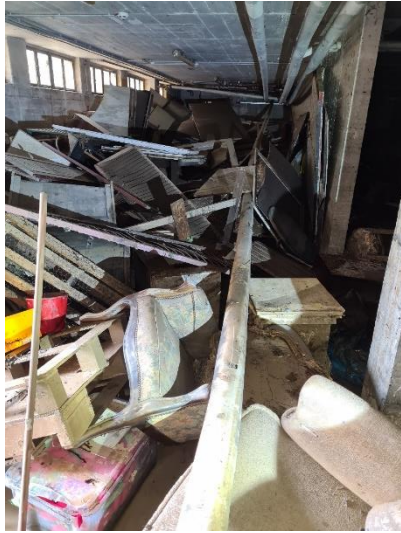
*Das Wasser hatte die gelagerten Möbel, Kulissenteile und sichergestellte Ausstattung der Aula aufgeschwemmt und Technik und Leitungen zerstört.*

Der Wiederaufbau läuft, die Technik wurde wiederhergestellt, einige technische Einrichtungen wurden ins EG verlagert.

Im UG wird die Sanierung fortgesetzt. Türen und weitere Technik wird neu errichtet, die weiteren Arbeiten finden in Abstimmung mit der Schule im laufenden Schulbetrieb statt.

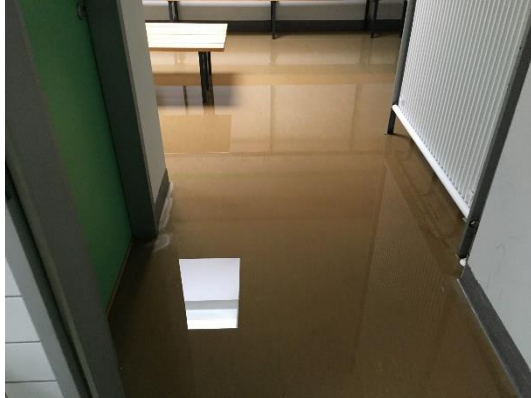
*Wasser war von Osten in Straßen- und Turnschuhgang gelaufen. Der Bodenaufbau der angrenzenden Räume war durchnässt.*

Die beschädigten Böden sind getrocknet und erneuert worden, die Technik wurde wiederhergestellt, teils höhergelegt.

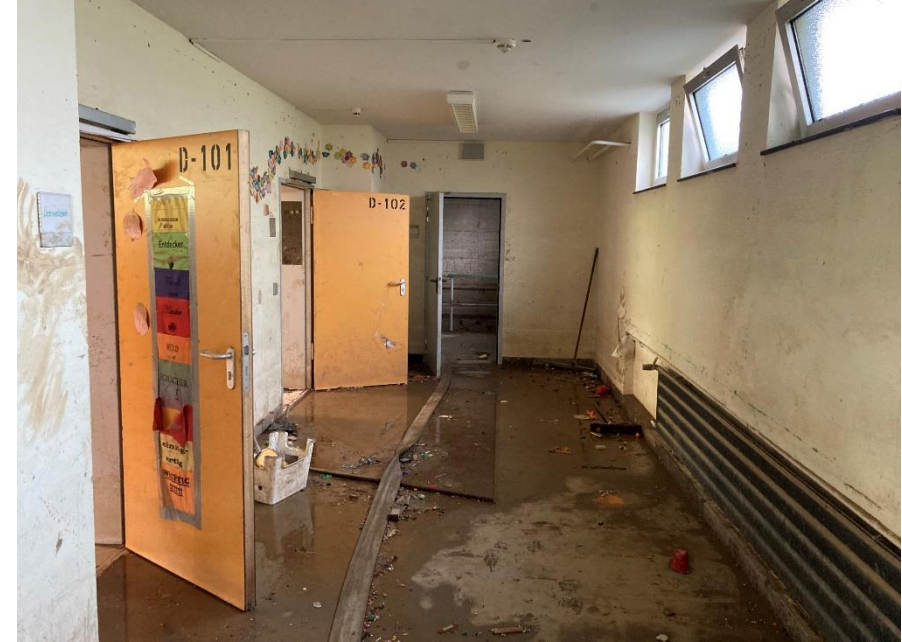
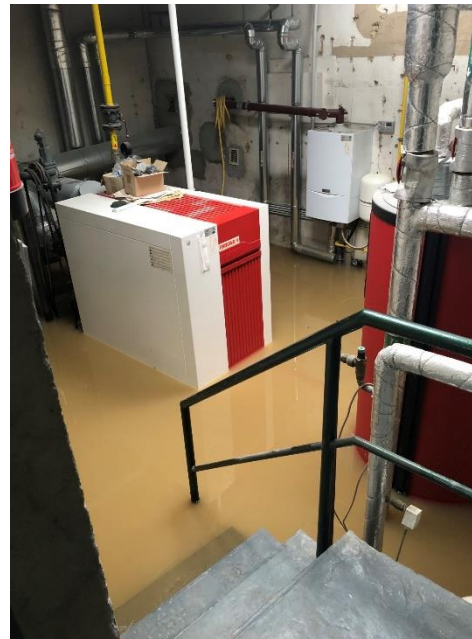
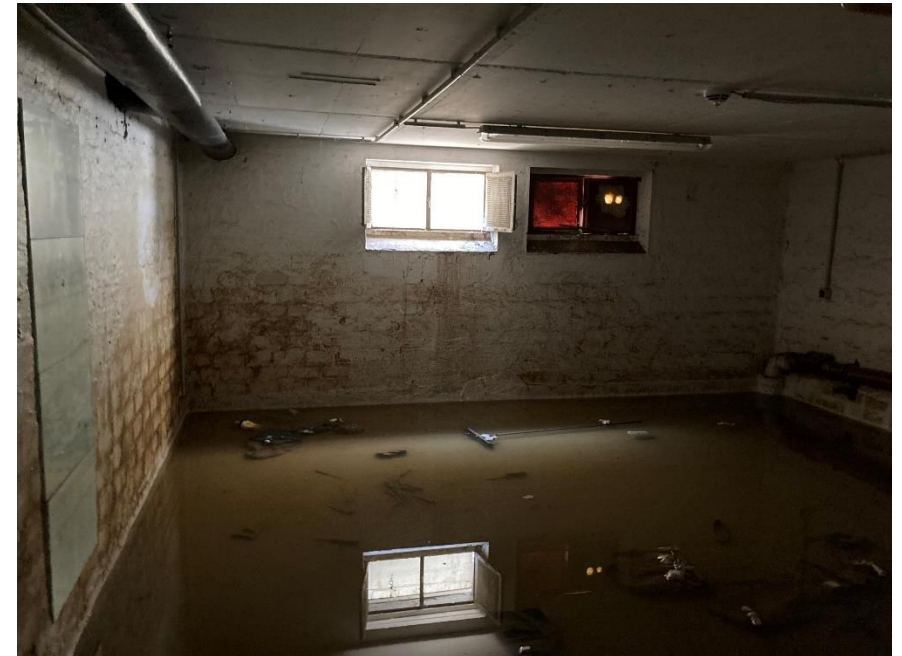
- Wasserstand im KG Trakt A+B ca. 0,50 – 1,00 m
- Wasserstand KG Trakt D, Ogata-Gebäude und Bielerthalle Öltankraum im Keller bis zur Decke

- Heizanlage, Sicherheitsbeleuchtung, BMA, ELA und Elektrohauptverteilung müssen erneuert werden
- Verlagerung in zwei Räume ins EG
- Erneuerung der Heizanlage und Unterbringung in der Turnhalle
- Das KG Trakt D (inkl. zweier Betreuungsräume) musste in den Rohbauzustand zurückgebaut werden
- Auch die anderen KG wurden teilweise zurückgebaut (angeraut, Putze entfernt, usw.) und getrocknet

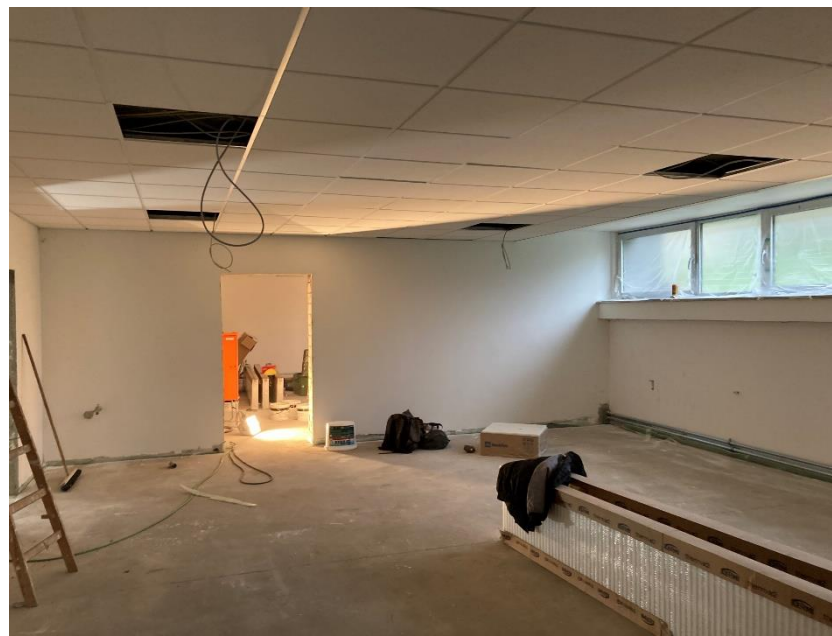
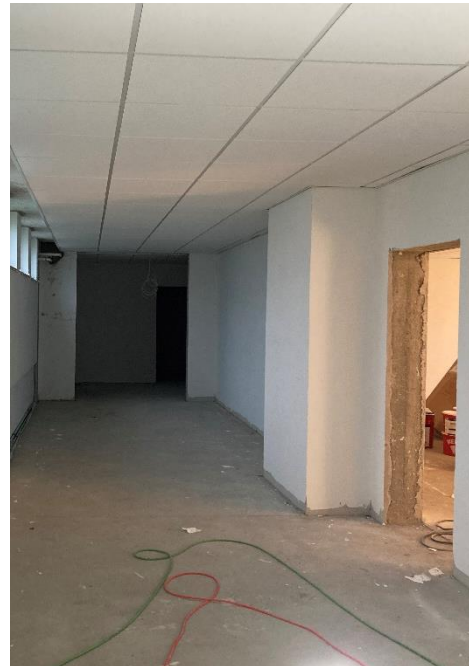
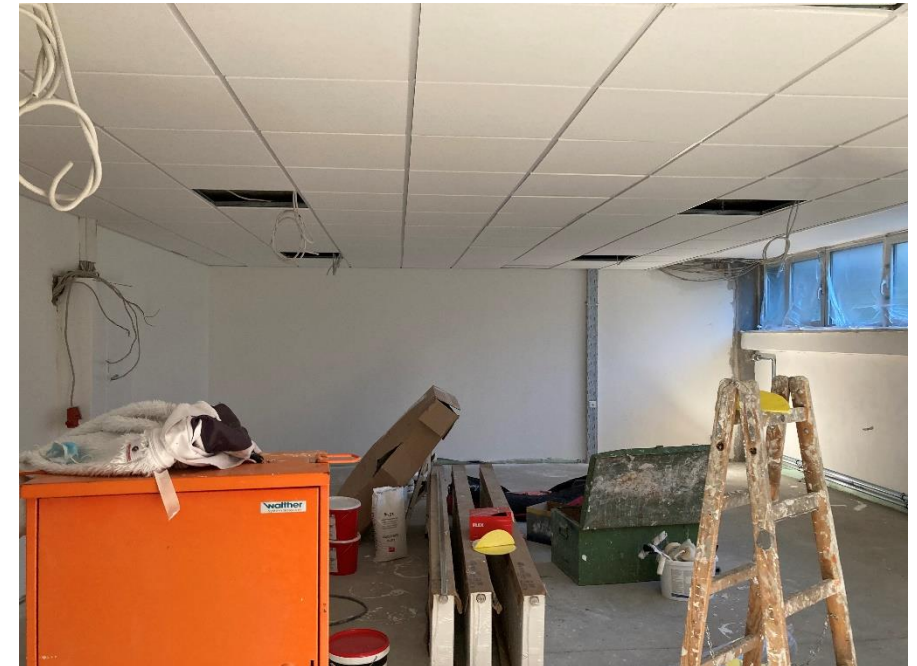
- der Rückbau ist in allen Kellern soweit erfolgt
- die Keller Trakt A+B, Trakt D und OGATA sind getrocknet
- der Öltankraum im Keller der Turnhalle wird momentan noch getrocknet
- zwei Räume im Erdgeschoss wurden für die Technik in vier Technikräume umgebaut
- die Vorbereitungen für die Versetzung der Heizanlage in die Turnhalle in den Sommerferien 2022 laufen
- im KG Trakt D Herrichtung von zwei Betreuungsräumen (fertig voraussichtlich nach den Osterferien)
- **Schule seit 8.2.2022 in Betrieb**
- **Sanierung läuft weiter**

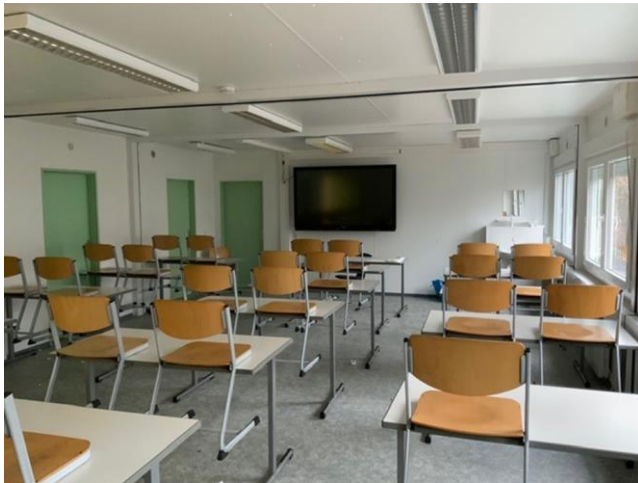
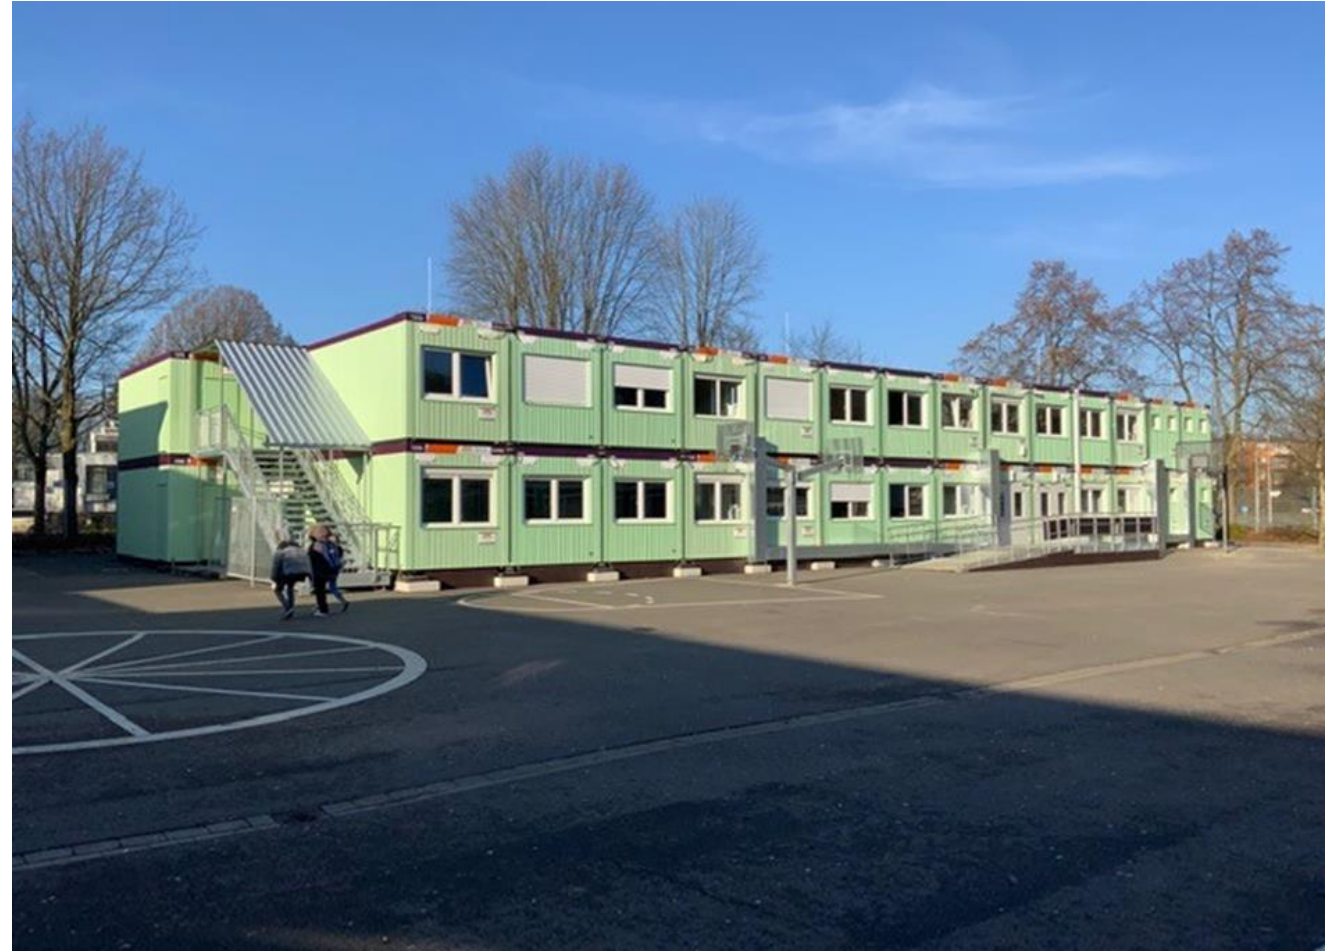
# THRS - Aufstellung Containeranlage

- Standort Montanus- Realschule
- 13 Klassenräume mit AktivPanels
- **10.01.2022 Beginn Schulbetrieb**

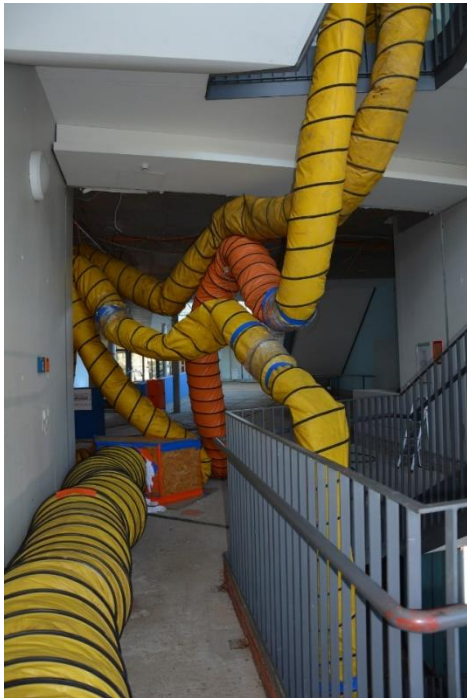
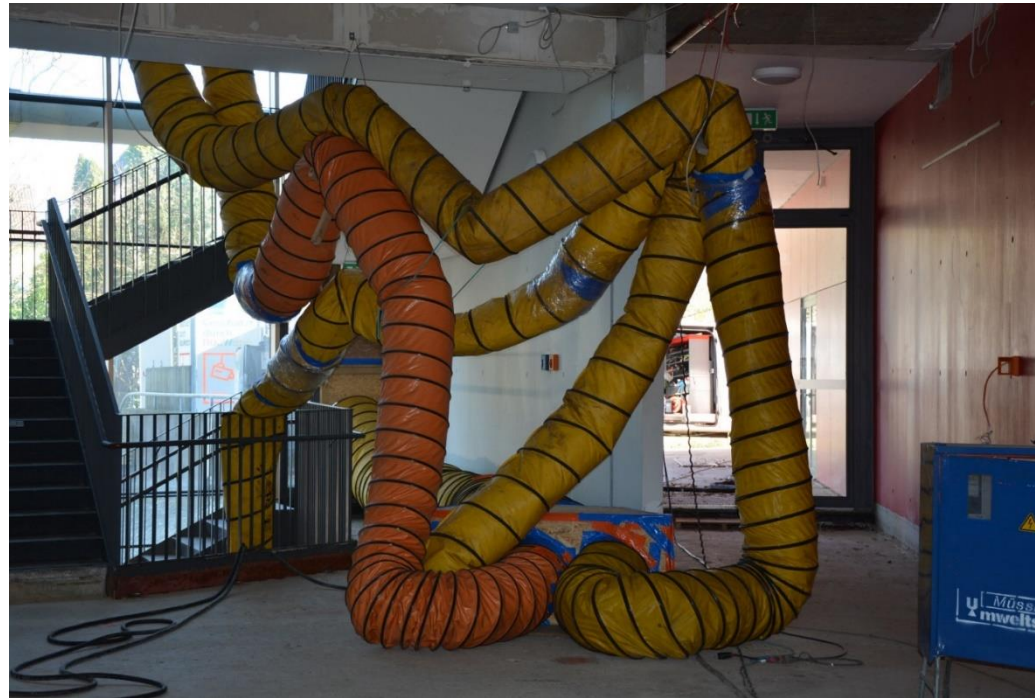
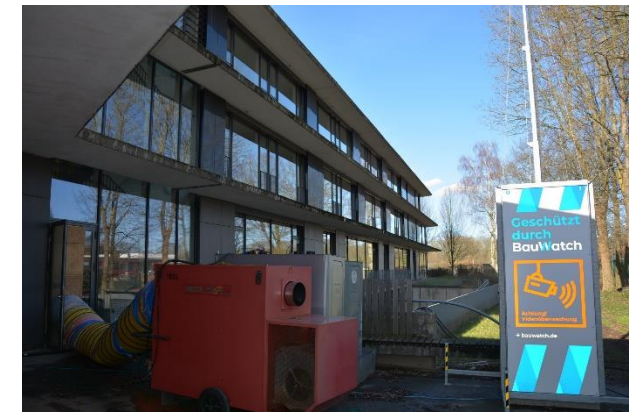
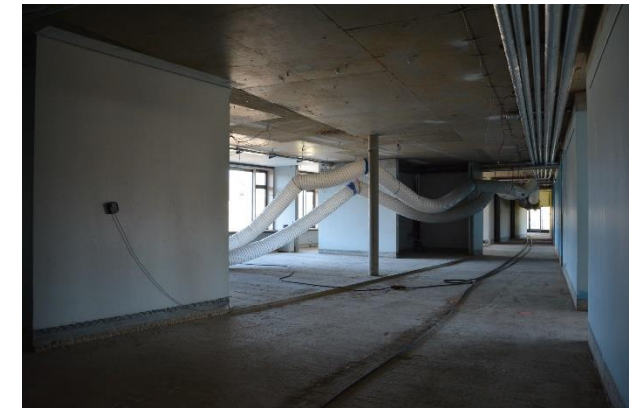
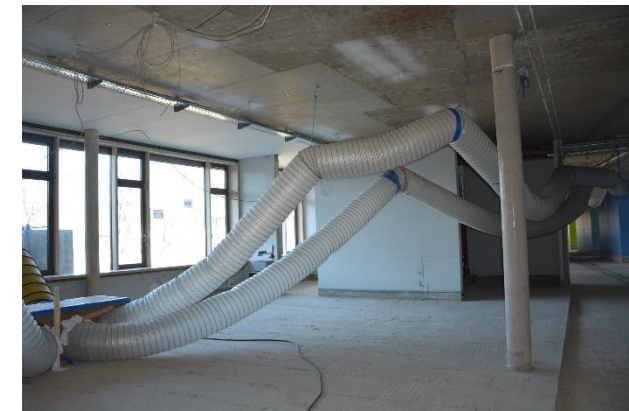
- Aktuell großflächige intensive Trocknungs- Maßnahmen im gesamten Gebäudekomplex
- Problem: Wasser lief nach
- Winterheizung zur Substanzsicherung

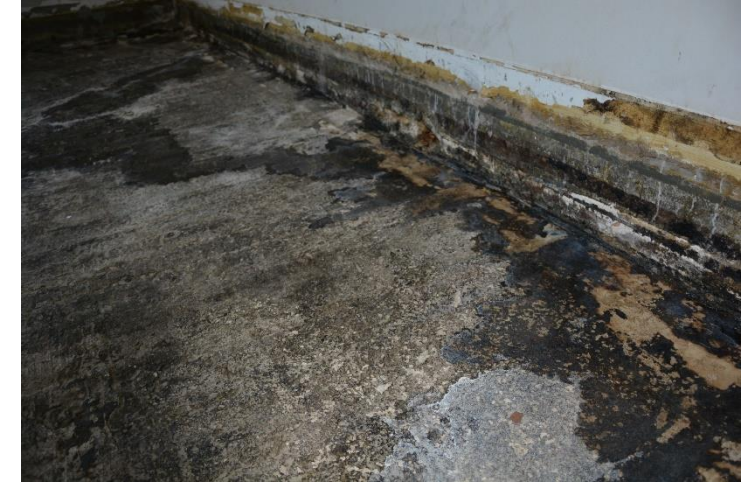
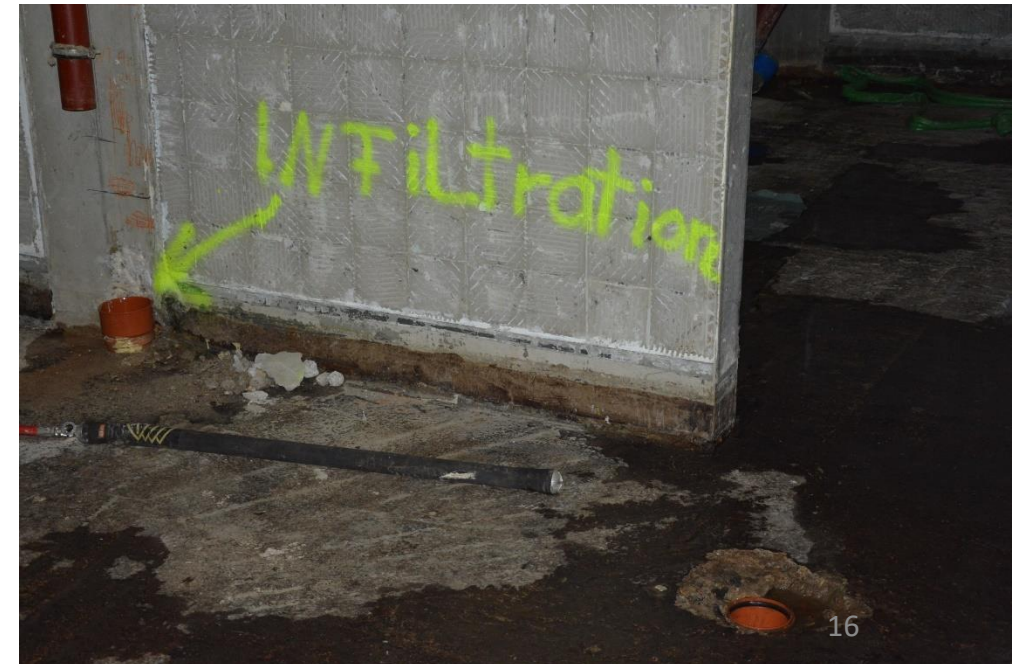
- große Schäden an Grundleitungen unterhalb der weißen Wanne (Infiltration)
- Boden- und Wandrisse

- Wiederherstellung wasserdichtes Gebäude mit Hilfe von Verpressungsmaßnahmen gegen weiterhin hohen Wasserdruck
- Wiederherstellung und Verlegung der Grundleitungen

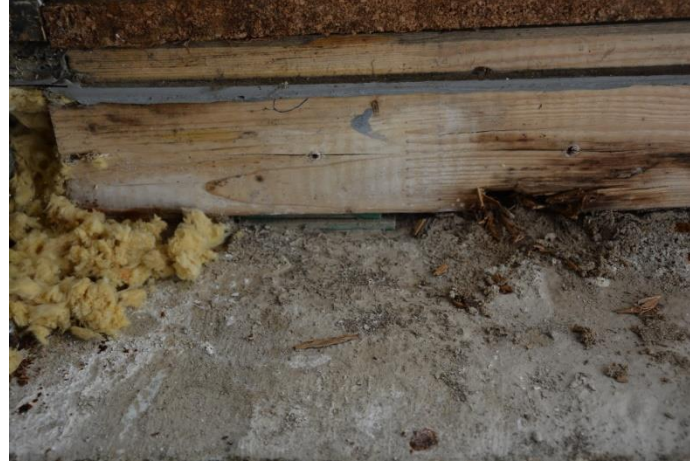
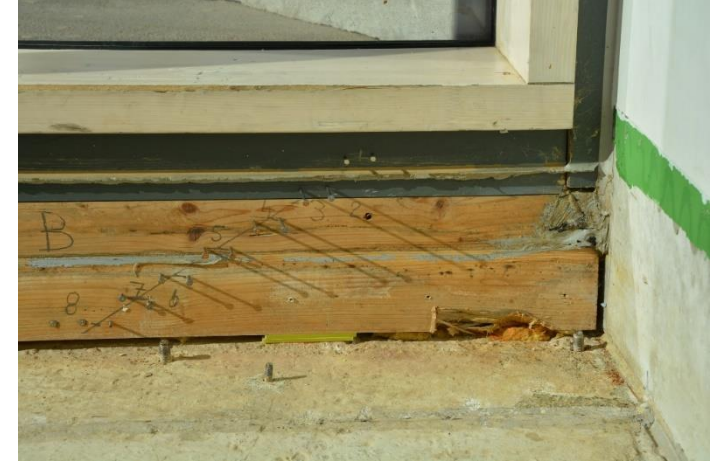
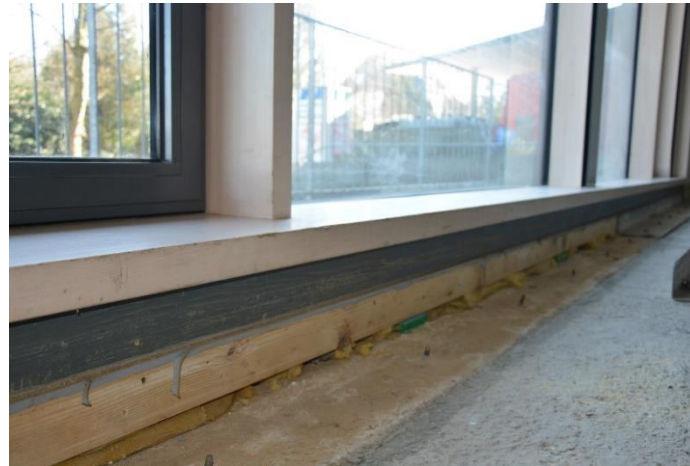
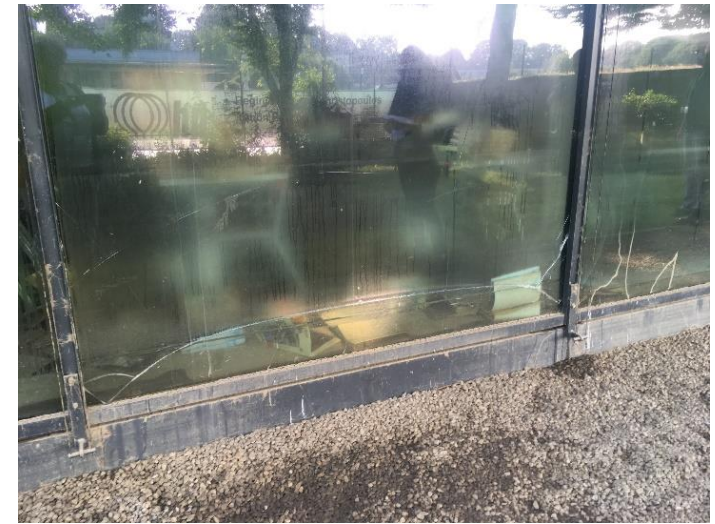
- Wasser- Einspülungen im Fassaden- Fußpunkt der Pfosten- Riegel- Holzfassade
- Kompletter Austausch der Fassade im UG/ EG notwendig
- Ziel: Ausführung flutsicherere Fußpunkt- Konstruktion

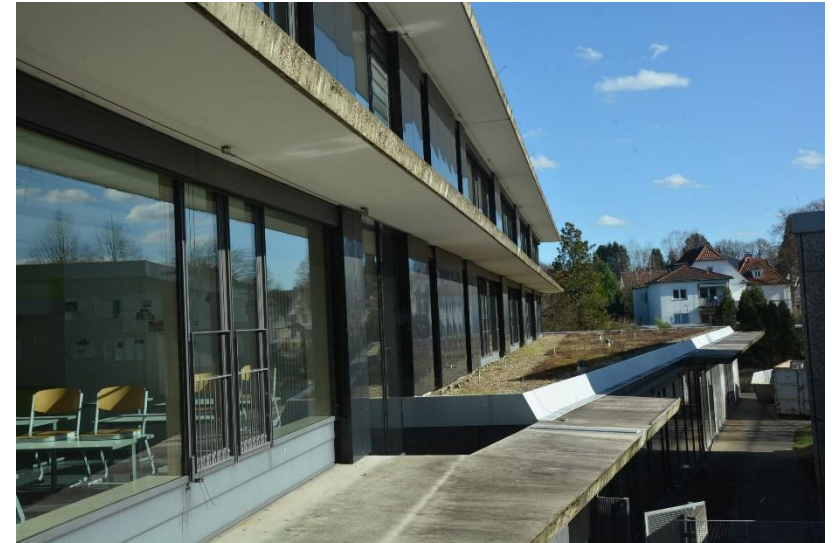
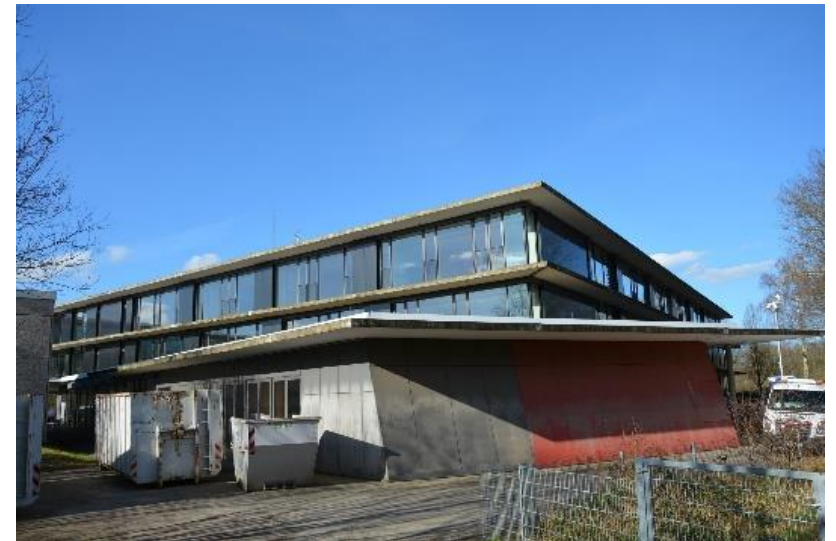
# THRS – Neubau: Brandschutz

- Anpassung an aktuelle gesetzliche Vorschriften
- Erneuerung der Brandschutztüranlagen (waren mit Flutwasser eingespült)
- zweiter baulicher Rettungsweg über Auladach und außenliegendes Treppenhaus
- zusätzliche Fluchtwege durch Klassenräume
- Zonenüberwachung, Raumalarmierung
- zusätzliche Brandschleusen

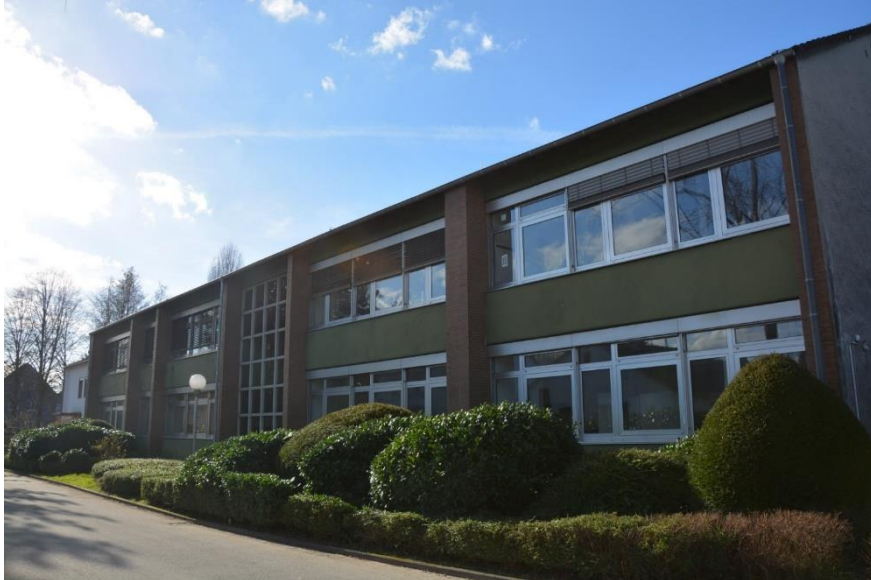
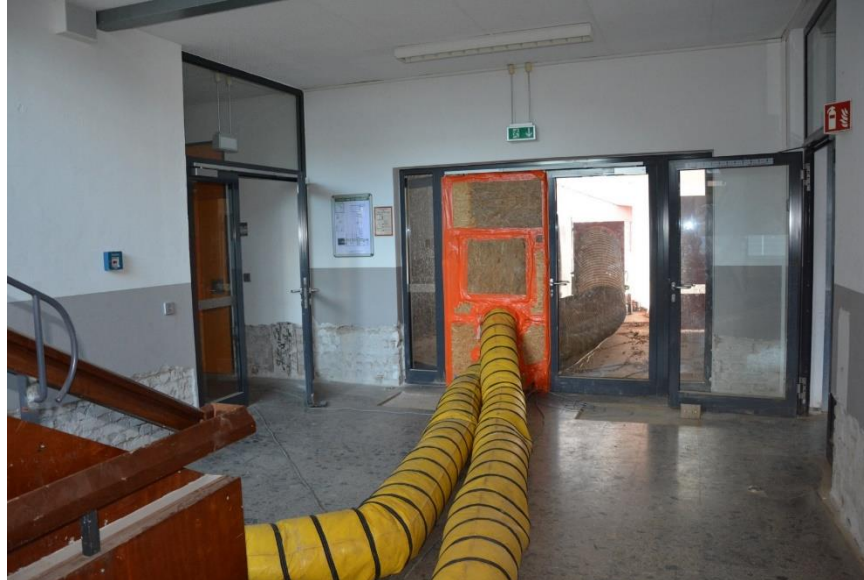
- Gesamtes Untergeschoss stand unter Wasser, Erdgeschoss ca. 30 - 40 cm
- Großflächige intensive Trocknungs- Maßnahmen im gesamten Gebäudekomplex
- Winterheizung zur Substanzsicherung

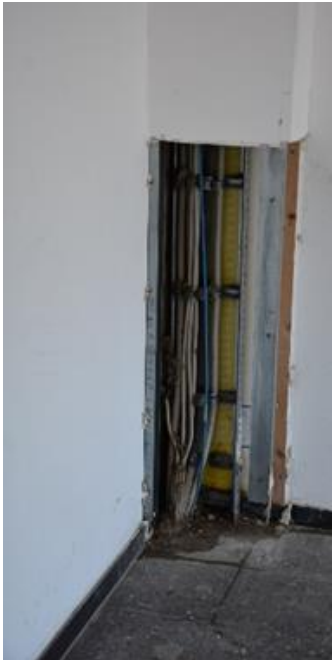
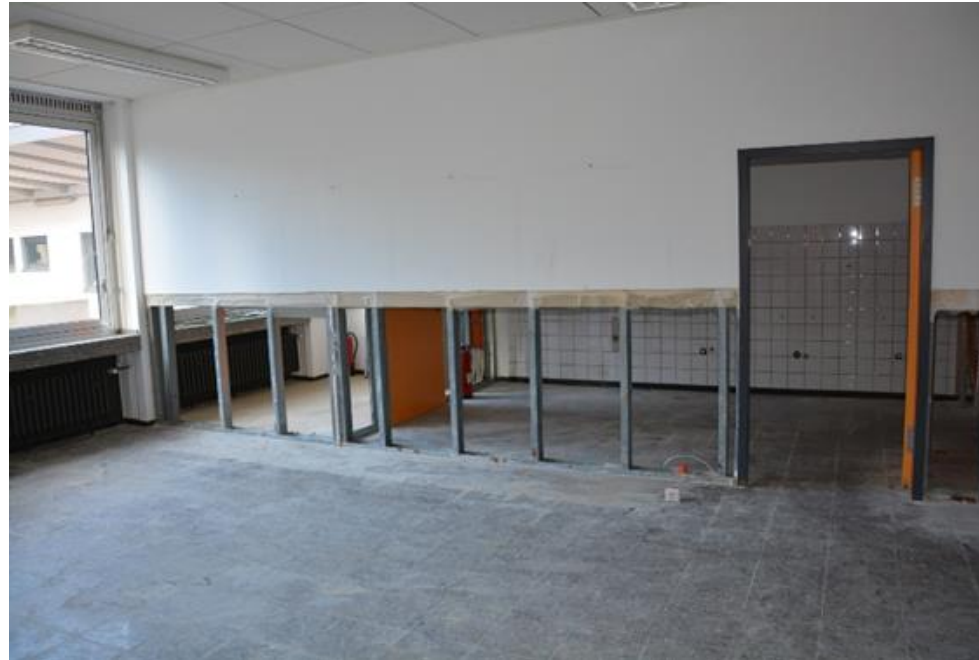
# THRS - Altbau

- Wiederherstellung eingestürzter Wände
- Wiederherstellung der Klassenräume
- Neuverortung der gesamten Technik in höhere Geschosse
- Wiederherstellung der Werk- und Sanitärbereiche sowie Mensa

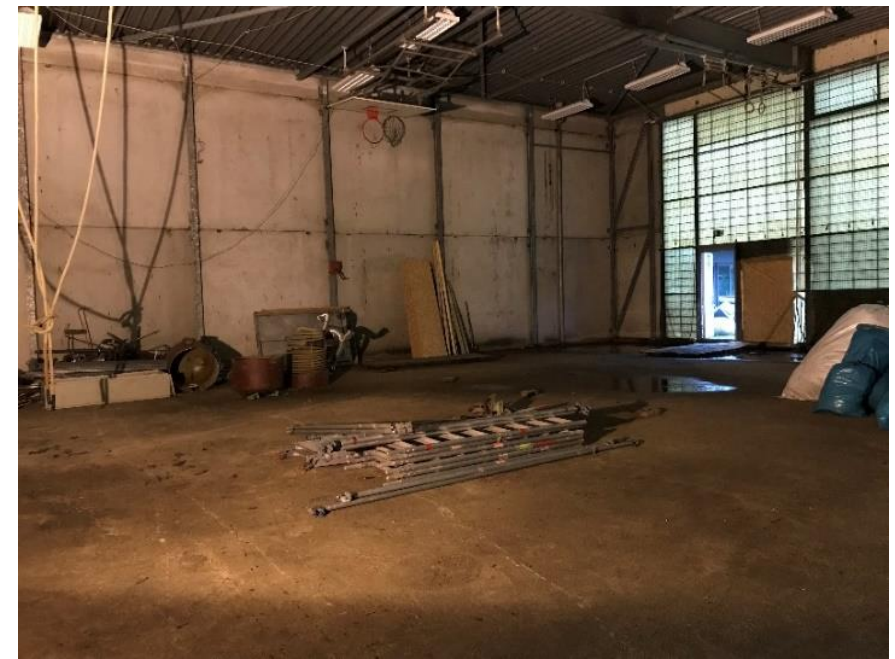
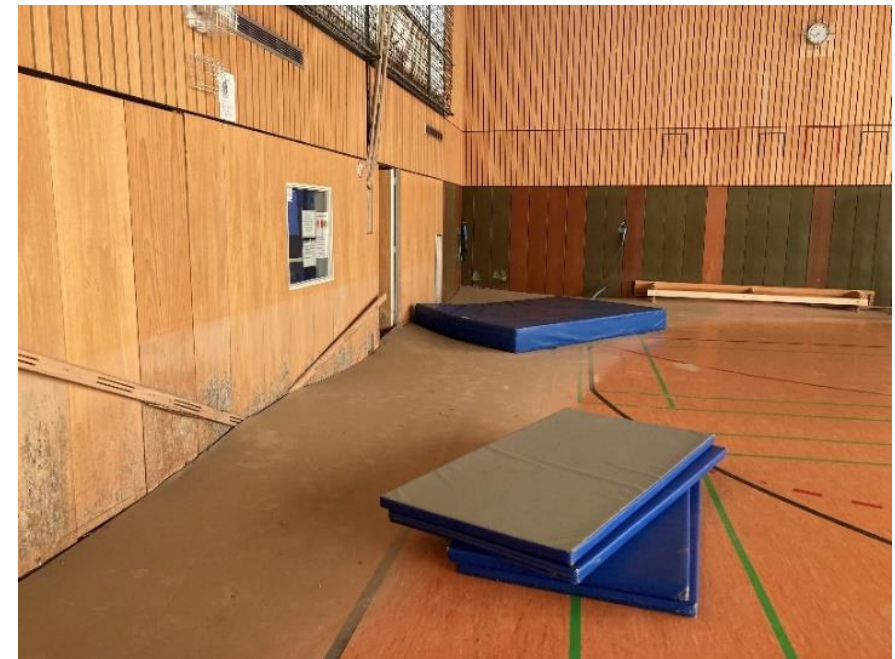
- Sehr starke Schäden des Gesamtgebäudes
- keine Möglichkeit der Weiternutzung
- Schimmelbefall an den Wänden,  
an Böden und Ausstattung
- Gebäudeschadstoffe entdeckt: Asbest, KMF, PCB, PAK

- Entfernung der Schadstoffe
- Ausschreibung des Totalabbruchs des Gesamtgebäudes
- Vorbereitung von erforderlichen Vergabeverfahren  
zum Neubau der 3-fach Sporthalle

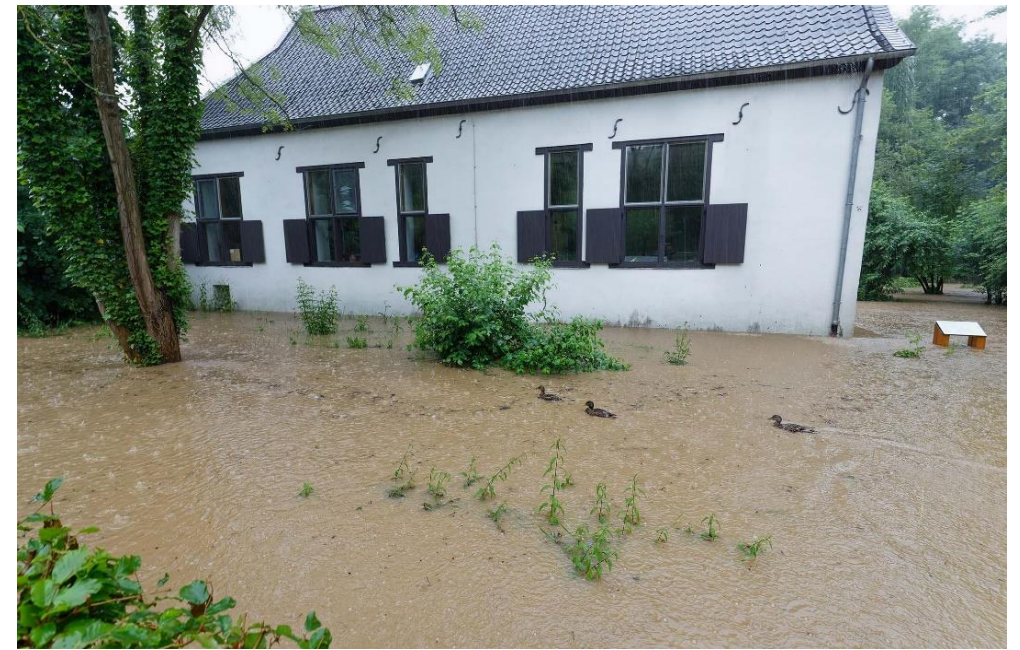
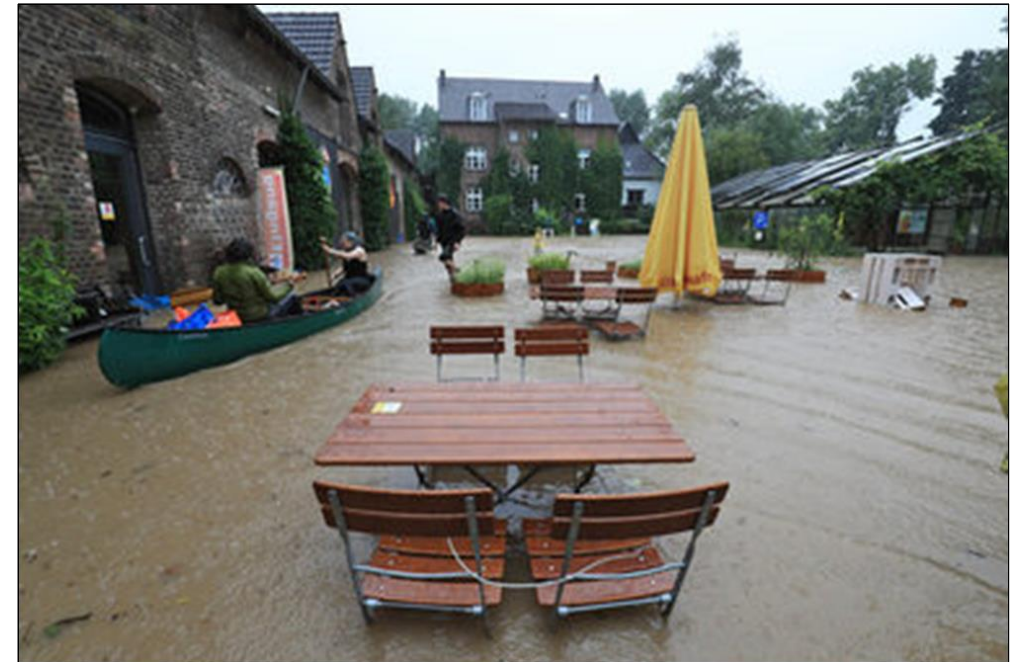
- Wasserstand Scheune und Ausstellungstrakt ca. 1,50 m im EG
- Wasserstand KG Verwaltungsgebäude und Burg deckenhoch

- Zerstörung aller technischen Anlagen
- Rückbau der Erdgeschosse bis auf den Rohbau
- Ausstellung aktuell gesperrt; Werkstatt kann nicht mehr genutzt werden
- Der gesamte Standort muss unter Berücksichtigung des Hochwasserschutzes neu geplant werden, bevor mit der Wiederherrichtung begonnen werden kann

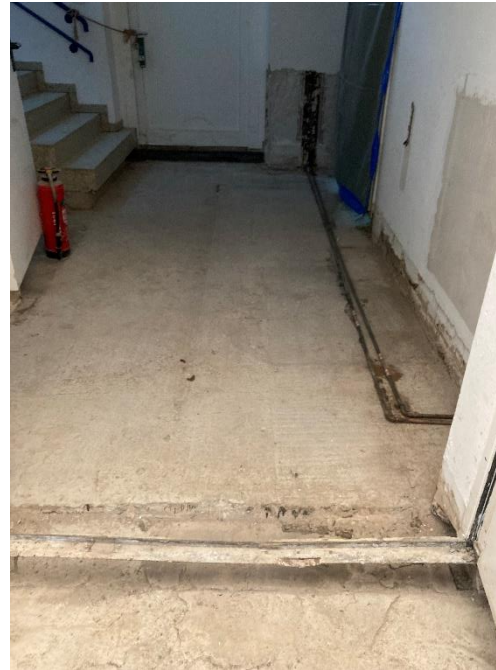
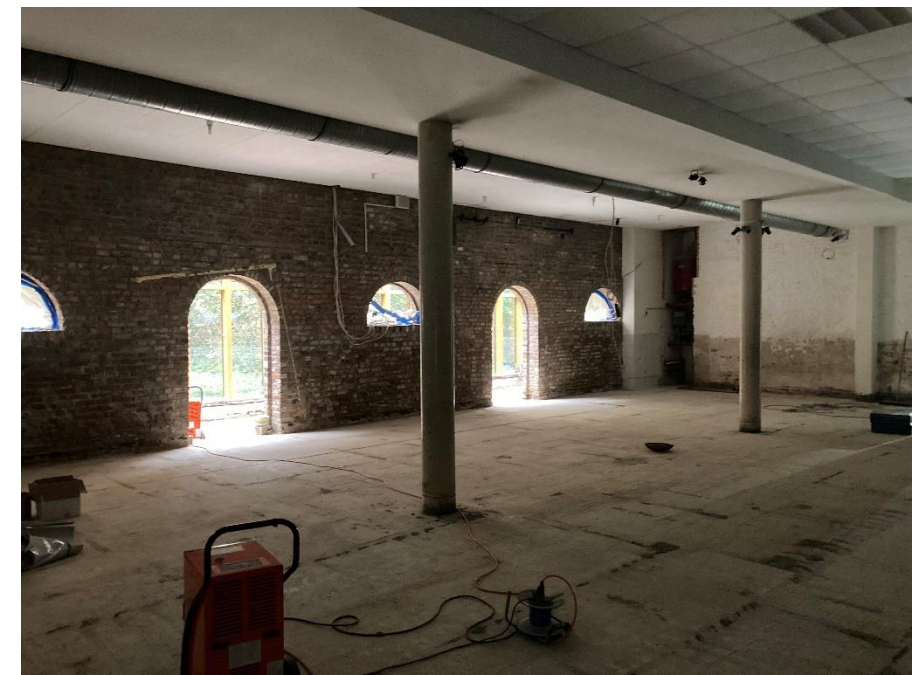
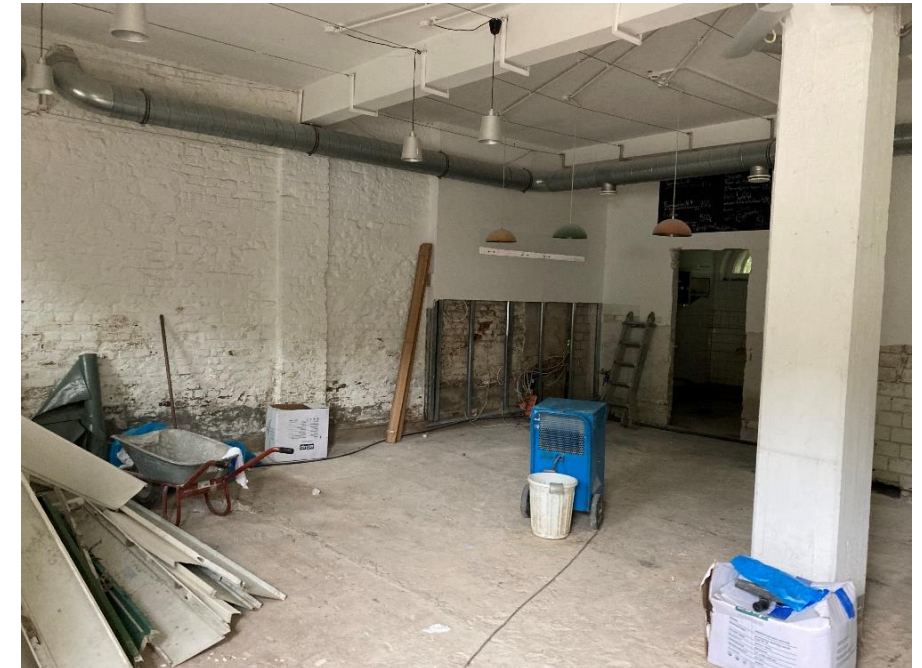
## Aktueller Stand

- Rückbau- und Trocknungsarbeiten abgeschlossen
- die Ausstellung im OG und die Burg können voraussichtlich provisorisch genutzt werden
- momentan läuft die Planung von Provisorien für die Planungs- und Bauphase
- Nutzerbedarfe für die Provisorien, als auch für den Gesamtstandort werden momentan ermittelt
