Technische Betriebe der Stadt Leverkusen AÖR

Kolkschutzinstandsetzung an Ing.-Bauwerken im Stadtgebiet Leverkusen

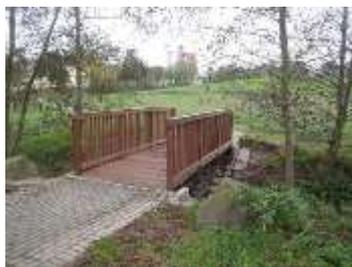
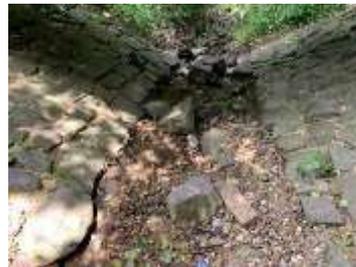
1 Bauwerk W001 Rad- und Fußwegbrücke Meckhofen / Ophovener Mühlenbach:

Ansicht von Osten

Bachbett

- Lose Steine im Bereich des Böschungspflasters aufnehmen, lagern und wieder einbauen.
- Planum für Steinfüllung herstellen (Tiefe ca. 20 cm).
- Unterbeton liefern und einbauen.
- Steine (20cm/20cm) in Unterbeton einbauen (an vorhandenen Kolkschutz anpassen).
- Störsteine vor und hinter der Brücke einbauen (20cm/20cm).
- Mörtelfugen bis ca. 3 cm unter Stein ausfüllen.
- Anlegen einer Böschungstreppe aus Bruchsteinen (B= 60 cm), auf beiden Seiten im Auslaufbereich (alle durchzuführenden Arbeiten einrechnen).

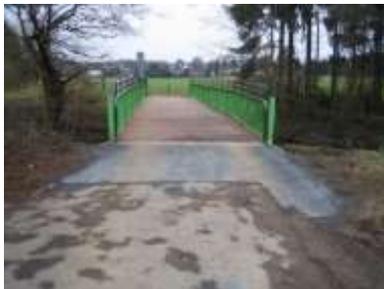
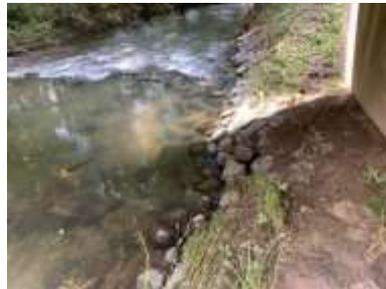
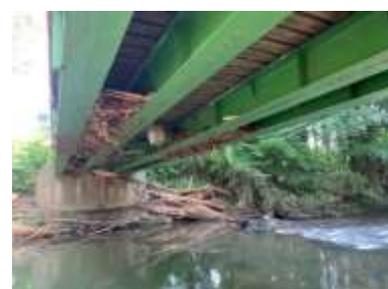
2 Bauwerk W002 Hummelsheimer Hof / Dhünn:

Ansicht von Ost

Widerlager Ost

Widerlager West

- Wasserhaltung für Kolkschutzinstandsetzung herstellen.
- Planum für Steinfüllung herstellen (Tiefe ca. 20 cm).
- Unterbeton liefern und einbauen.
- Steine (20cm/20cm) in Unterbeton einbauen, bis ca. 30cm über die Gesimskante hinaus anarbeiten).
- Mörtelfugen bis ca. 3 cm unter Stein ausfüllen.
- Treibgut am und unter dem Bauwerk entfernen.
- Anlegen einer Böschungstreppe aus Fertigstufen (B= 80 cm), auf beiden Seiten im Auslaufbereich in Anlehnung an Richtzeichnung Bösch 1 (alle durchzuführenden Arbeiten einrechnen).

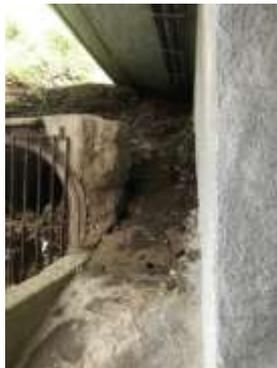
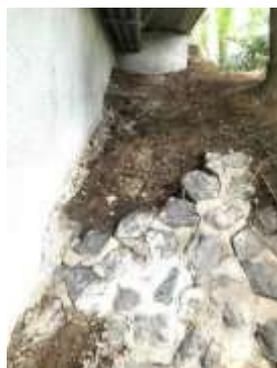
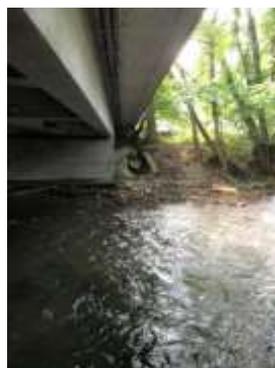
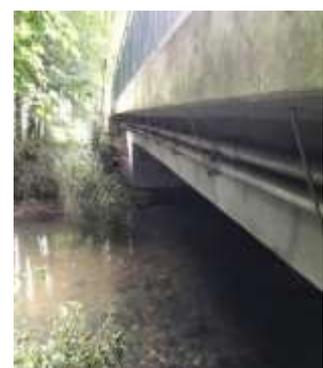
3 Bauwerk W007 Mülheimer Str. / Dhünn

Ansicht von Nord-West

Ansicht von Nord-Ost

Ansicht von Süd-West

- Planum für Steinfüllung herstellen (Tiefe ca. 20 cm).
- Unterbeton liefern und einbauen.
- Steine (20cm/20cm) in Unterbeton einbauen (an vorhandenen Kolkschutz anpassen, bis ca. 30cm über die Gesimskante hinaus anarbeiten).
- Mörtelfugen bis ca. 3 cm unter Stein ausfüllen.
- Treibgut am und unter dem Bauwerk entfernen.

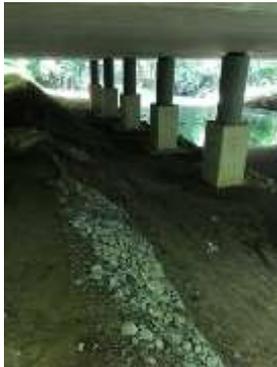
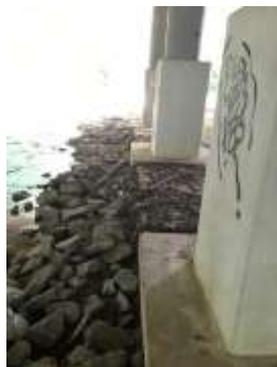
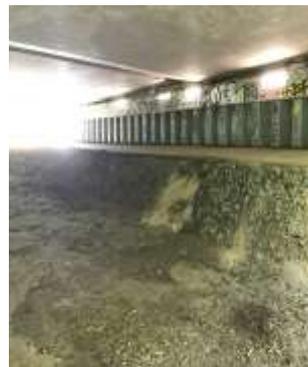
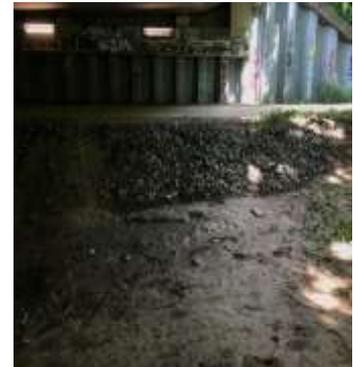
4 Bauwerk W010 Gustav-Heinemann- Str. / Dhünn

Ansicht von Süd-West

Ansicht von Süd-Ost

Ansicht von Ost

- Wasserhaltung für Kolkschutzinstandsetzung herstellen.
- Randnahe Kolksteine aufnehmen und an vorhandenen Bestand einbauen.

- Fehlende Kolksteine ergänzen.
- Beschädigten Maschendraht ergänzen und neu befestigen.

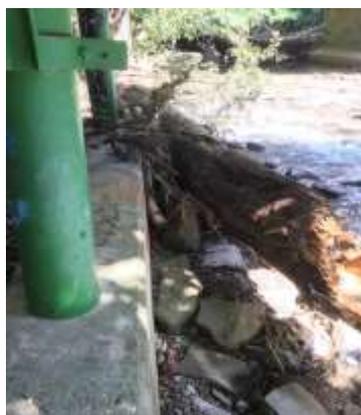
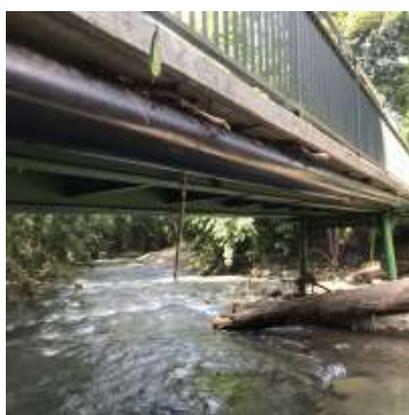
6 Bauwerk W012 Schlebuschrath / Dhünn

Ansicht von Süd

Ansicht von Nord

- Wasserhaltung für Kolkschutzinstandsetzung herstellen (vor Stützenfundamente).
- Planum für Kolkschutz herstellen (Tiefe ca. 20 cm).
- Unterbeton liefern und einbauen.
- Randnahe Kolksteine aufnehmen und an vorhandenen Bestand einbauen.
- Fehlende Kolksteine (20cm/20cm) in Unterbeton einbauen.
- Mörtelfugen bis ca. 3 cm unter Stein ausfüllen.
- Treibgut am und unter dem Bauwerk entfernen.
- Anlegen einer Böschungstreppe aus Fertigstufen (B= 80 cm), auf beiden Seiten im Auslaufbereich in Anlehnung an Richtzeichnung Bösch 1 (alle durchzuführenden Arbeiten einrechnen).

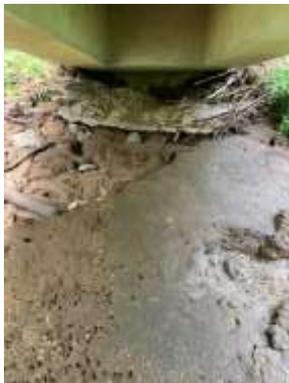
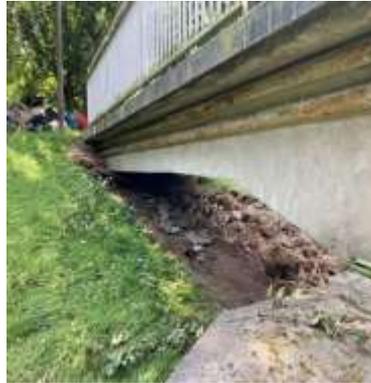
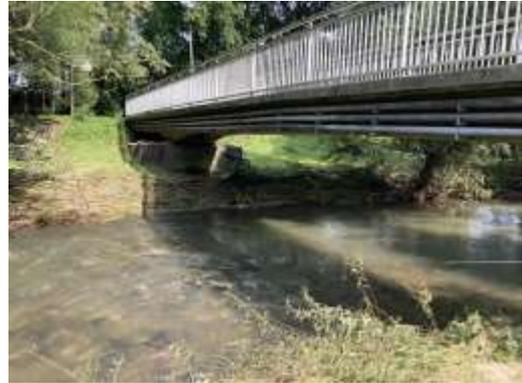
7 Bauwerk W014 Sonderburger Str.-Flensburger Str. / Dhünn

Ansicht von Süden

Ansicht von Norden

- Wasserhaltung für Kolkschutzinstandsetzung herstellen.
- Planum für Kolkschutz herstellen (Tiefe ca. 20 cm).
- Unterbeton liefern und einbauen.
- Fehlende Kolksteine (20cm/20cm) in Unterbeton einbauen, bis ca. 30cm über die Gesimskante hinaus anarbeiten).
- Mörtelfugen bis ca. 3 cm unter Stein ausfüllen.
- Treibgut am und unter dem Bauwerk entfernen.

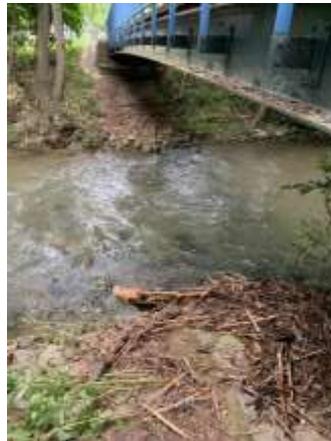
8 Bauwerk W015 IPL Gelände / Dhünn

Ansicht von West

- Wasserhaltung für Kolkschutzinstandsetzung herstellen.
- Kolkschutz reinigen.
- Planum für Kolkschutz herstellen (Tiefe ca. 20 cm).
- Unterbeton liefern und einbauen.
- Fehlende Kolksteine (20cm/20cm) in Unterbeton einbauen.
- Mörtelfugen bis ca. 3 cm unter Stein ausfüllen.
- Treibgut am und unter dem Bauwerk entfernen.
- Anlegen einer Böschungstreppe aus Fertigstufen (B= 80 cm), auf beiden Seiten im Auslaufbereich in Anlehnung an Richtzeichnung Bösch 1 (alle durchzuführenden Arbeiten einrechnen).

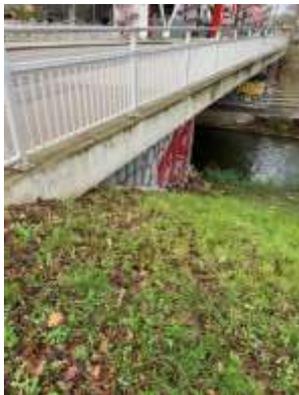
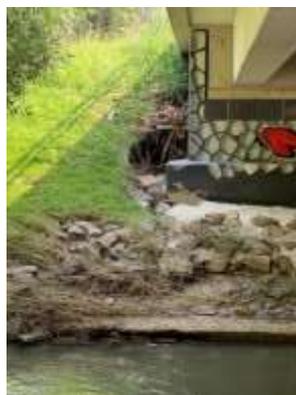
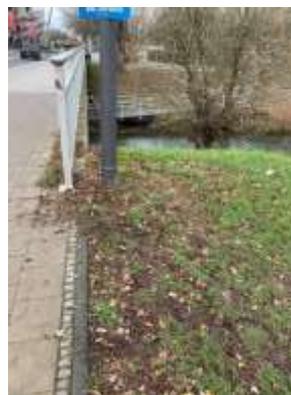
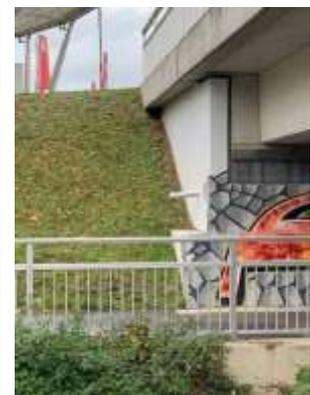
9 Bauwerk W016 Bismarckstraße / Dhünn

Ansicht Süd-Ost Straße

Ansicht Süd-Ost Wasser

Ansicht Nord-West Wasser

- Planum für Kolkschutz herstellen (Tiefe ca. 20 cm).
- Randnahe Kolksteine aufnehmen und an vorhandenen Bestand einbauen.
- Unterbeton liefern und einbauen.
- Fehlende Kolksteine (20cm/20cm) in Unterbeton einbauen, bis ca. 30cm über die Gesimskante hinaus anarbeiten).
- Mörtelfugen bis ca. 3 cm unter Stein ausfüllen.
- Treibgut am und unter dem Bauwerk entfernen.
- Anlegen einer Böschungstreppe aus Fertigstufen (B= 80 cm), auf beiden Seiten im Auslaufbereich in Anlehnung an Richtzeichnung Bösch 1 (alle durchzuführenden Arbeiten einrechnen).

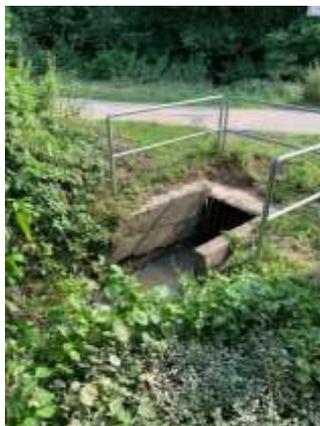
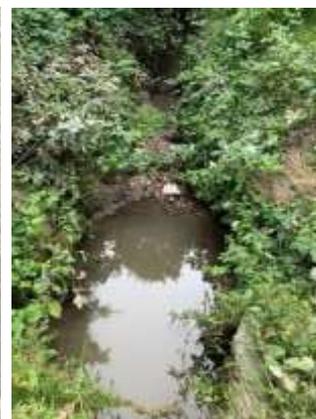
10 Bauwerk W019 Verlängerung Dünfelderstr. / Ophovener Mühlenbach

Ansicht von Nord-Ost

Ansicht von Ost (Auslauf)

- Wasserhaltung für Kolkschutzinstandsetzung herstellen.
- Planum für Kolkschutz herstellen (Tiefe ca. 20 cm).
- Unterbeton liefern und einbauen.
- Fehlende Kolksteine (20cm/20cm) in Unterbeton einbauen, (rund um das Einlaufbauwerk einbauen und Auslauf).
- Mörtelfugen bis ca. 3 cm unter Stein ausfüllen.
- Bewuchs am Bauwerk entfernen.

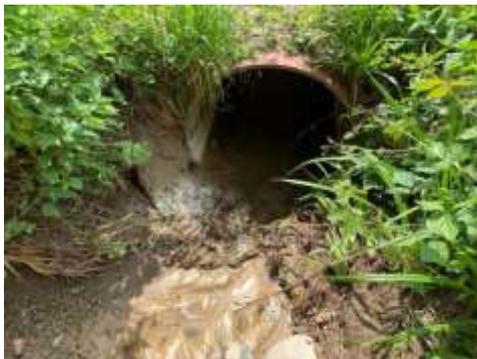
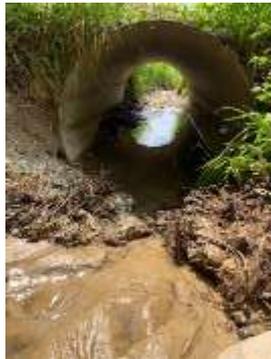
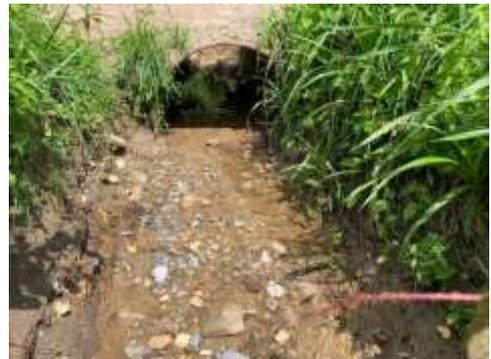
11 Bauwerk W022 Wanderweg Uppersberg – Mittelbuschbach

Ansicht von Norden

Bachsohle

Ansicht von Süden

- Wasserhaltung für Kolkzustandsetzung herstellen.
- Schlammansammlung aus dem Rohr entfernen.
- Planum für Kolkchutz herstellen (Tiefe ca. 20 cm).
- Unterbeton liefern und einbauen.
- Fehlende Kolksteine (20cm/20cm) in Unterbeton einbauen (Ein- und Auslaufseite um das Rohr).
- Mörtelfugen bis ca. 3 cm unter Stein ausfüllen.
- Bewuchs am Bauwerk entfernen.

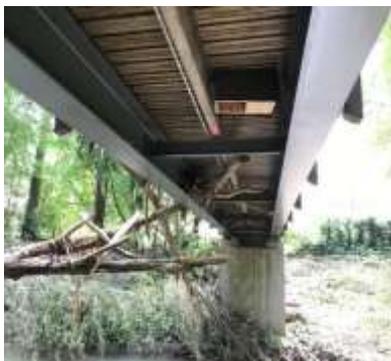
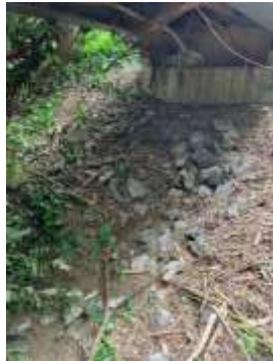
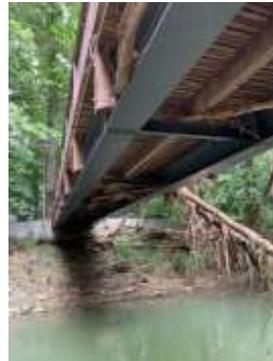
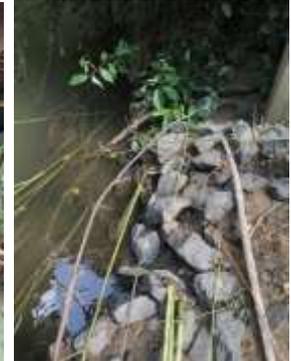
12 Bauwerk W028 Dhünnbrücke Klinikum

Ansicht von Süden

Widerlager Süd

Ansicht von Norden

Stützenfuß

- Wasserhaltung für Kolkschutzinstandsetzung herstellen.
- Kolkschutz reinigen.
- Planum für Kolkschutz herstellen (Tiefe ca. 20 cm).
- Randnahe Kolksteine aufnehmen und an vorhandenen Bestand einbauen.
- Unterbeton liefern und einbauen.
- Fehlende Kolksteine (20cm/20cm) in Unterbeton einbauen, bis ca. 30cm über die Gesimskante hinaus anarbeiten).
- Mörtelfugen bis ca. 3 cm unter Stein ausfüllen.
- Treibgut am und unter dem Bauwerk entfernen.
- Anlegen einer Böschungstreppe aus Fertigstufen (B= 80 cm), auf beiden Seiten im Auslaufbereich in Anlehnung an Richtzeichnung Bösch 1 (alle durchzuführenden Arbeiten einrechnen).

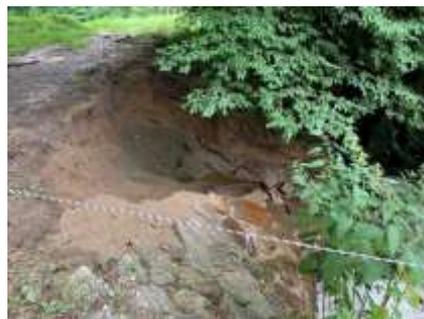
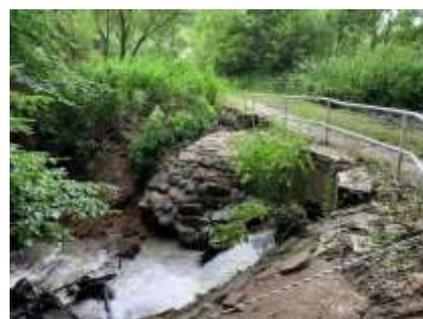
13 Bauwerk W030 Längsleimbach / Leimbach-Durchlass

Ansicht von Ost (Auslauf)

Ansicht von Süd-Ost (Auslauf)

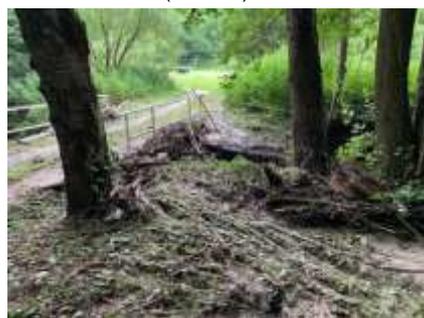
Ansicht von Ost (Einlauf)

- Wasserhaltung für Kolkschutzinstandsetzung herstellen.
- Kolkschutz reinigen.
- Planum für Kolkschutz herstellen (Tiefe ca. 20 cm).
- Unterbeton liefern und einbauen.
- Fehlende Kolksteine (20cm/20cm) in Unterbeton einbauen.
- Mörtelfugen bis ca. 3 cm unter Stein ausfüllen.
- Treibgut und Bewuchs am und Bauwerk entfernen.

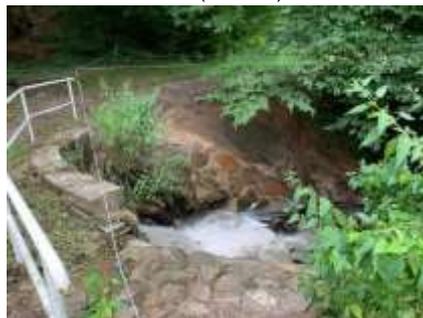
Ansicht von Nord (Einlauf)

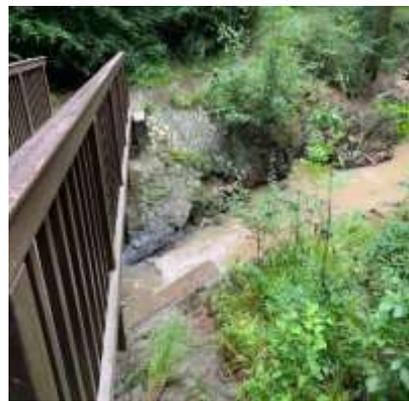
Ansicht von Westen

- Wasserhaltung für Kolkschutzinstandsetzung herstellen.
- Planum für Kolkschutz herstellen (Tiefe ca. 20 cm).
- Randnahe Kolksteine aufnehmen und an vorhandenen Bestand einbauen.
- Unterbeton liefern und einbauen.
- Fehlende Kolksteine (20cm/20cm) in Unterbeton einbauen.
- Mörtelfugen bis ca. 3 cm unter Stein ausfüllen.
- Anlegen einer Böschungstreppe aus Fertigstufen (B= 80 cm), auf beiden Seiten im Auslaufbereich in Anlehnung an Richtzeichnung Bösch 1 (alle durchzuführenden Arbeiten einrechnen).

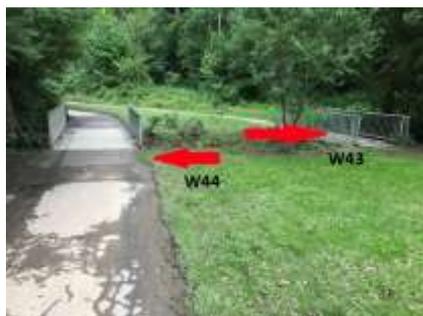
Ansicht von Süd

- Wasserhaltung für Kolkschutzinstandsetzung herstellen.
- Kolkschutz reinigen.
- Planum für Kolkschutz herstellen (Tiefe ca. 20 cm).
- Unterbeton liefern und einbauen.
- Fehlende Kolksteine (20cm/20cm) in Unterbeton einbauen.
- Mörtelfugen bis ca. 3 cm unter Stein ausfüllen.

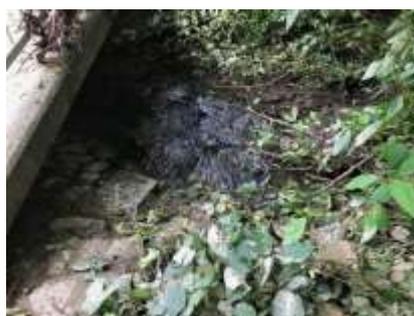
Ansicht von West (Auslauf)

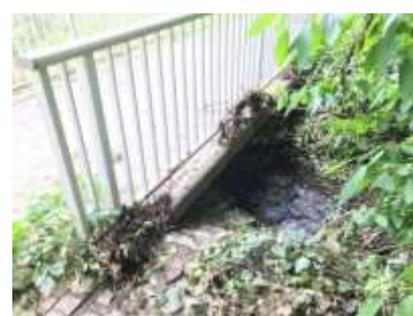
Ansicht von Ost (Einlauf)

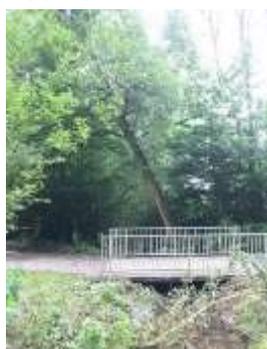
Ansicht von Ost (Einlauf)

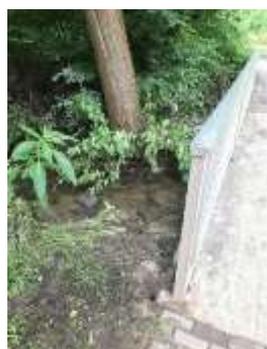
Ansicht von Süd (Auslauf)

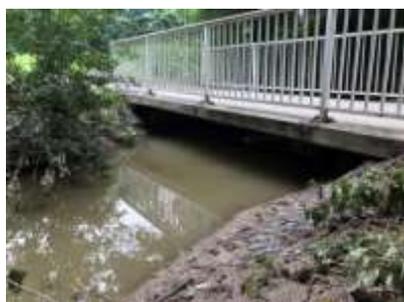
Ansicht Süd-West (Auslauf)

- Wasserhaltung für Kolkschutzinstandsetzung herstellen.
- Kolkschutz reinigen.
- Planum für Kolkschutz herstellen (Tiefe ca. 20 cm).
- Unterbeton liefern und einbauen.
- Fehlende Kolksteine (20cm/20cm) in Unterbeton einbauen.
- Mörtelfugen bis ca. 3 cm unter Stein ausfüllen.
- Treibgut am Bauwerk entfernen.

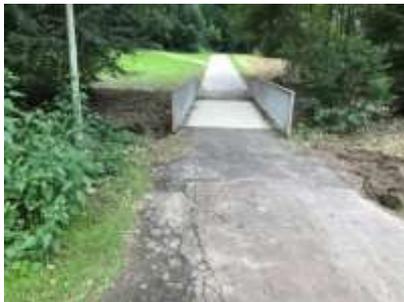
Ansicht Süd

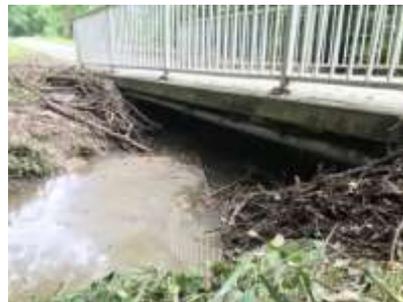
Ansicht von Ost (Einlauf)

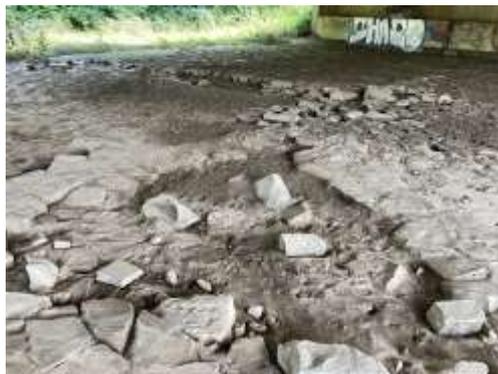
Ansicht von West

- Kolkschutz reinigen.
- Planum für Kolkschutz herstellen (Tiefe ca. 20 cm).
- Unterbeton liefern und einbauen.
- Fehlende Kolksteine (20cm/20cm) in Unterbeton einbauen.

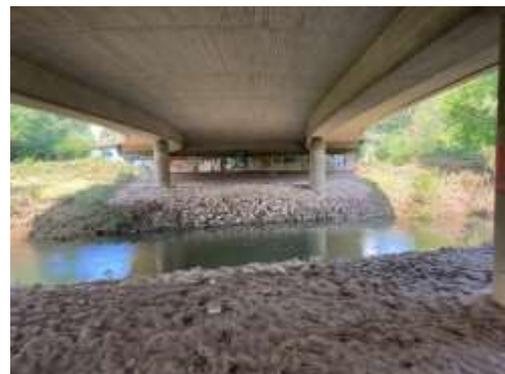
Ansicht von Ost

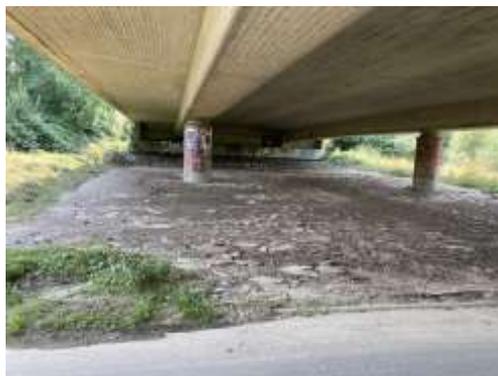
Ansicht von West

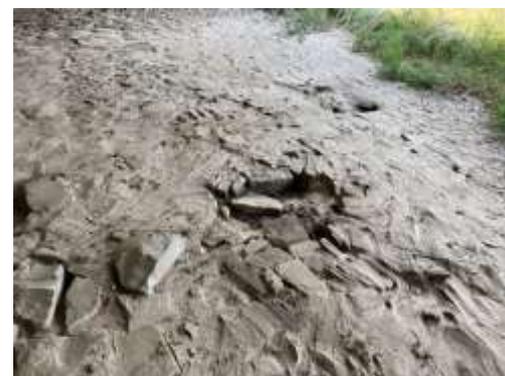
Böschung unter Brücke Ost

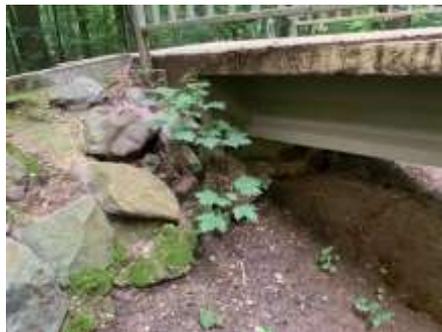
Ansicht von Süd

- Wasserhaltung für Kolkschutzinstandsetzung herstellen.
- Planum für Kolkschutz herstellen (Tiefe ca. 20 cm).
- Unterbeton liefern und einbauen.
- Kolksteine (20cm/20cm) in Unterbeton einbauen, bis ca. 30cm über Gesimskante hinaus.
- Mörtelfugen bis ca. 3 cm unter Stein ausfüllen.
- Anlegen einer Böschungstreppe aus Fertigstufen (B= 80 cm), auf beiden Seiten im Auslaufbereich in Anlehnung an Richtzeichnung Bösch 1 (alle durchzuführenden Arbeiten einrechnen).

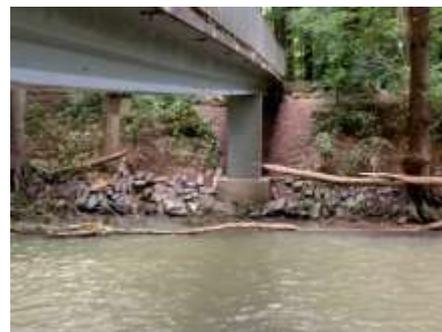
Ansicht von Nord

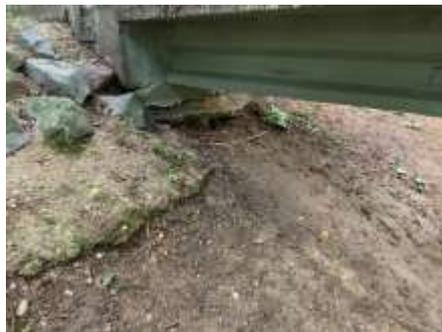
Ansicht von Nord

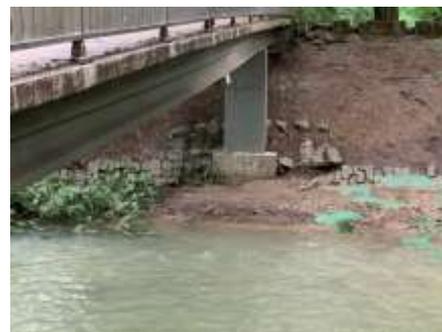
Ansicht von Süd

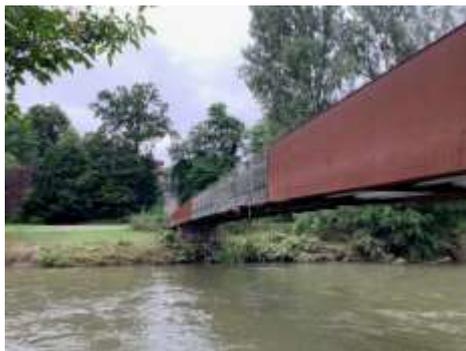
Ansicht von Süd-West (Auslauf)

- Wasserhaltung für Kolkschutzinstandsetzung herstellen.
- Planum für Kolkschutz herstellen (Tiefe ca. 20 cm).
- Unterbeton liefern und einbauen.
- Kolksteine (20cm/20cm) in Unterbeton einbauen, bis ca. 30cm über Gesimskante hinaus.
- Mörtelfugen bis ca. 3 cm unter Stein ausfüllen.
- Treibgut und Bewuchs am Bauwerk entfernen.

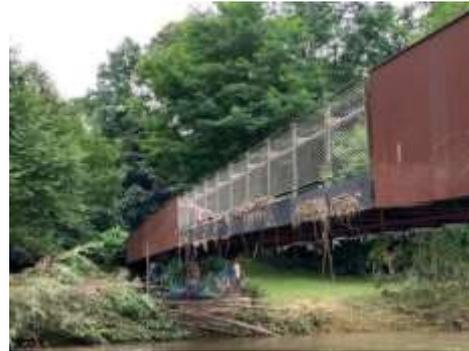
Ansicht von Nord-Ost ((Einlauf)

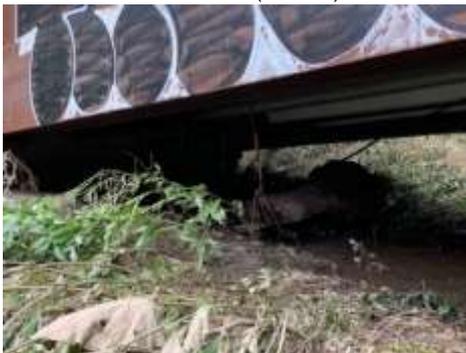
Widerlager Nord-West

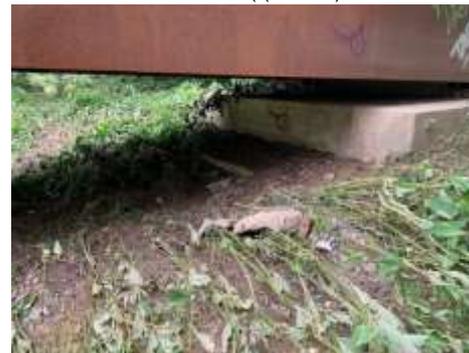
Widerlager Süd-Ost

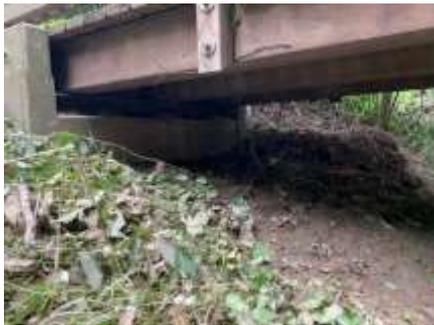
Ansicht von Nord

- Wasserhaltung für Kolkschutzinstandsetzung herstellen.
- Planum für Kolkschutz herstellen (Tiefe ca. 20 cm).
- Unterbeton liefern und einbauen.
- Kolksteine (20cm/20cm) in Unterbeton einbauen, bis ca. 30cm über Gesimskante hinaus.
- Mörtelfugen bis ca. 3 cm unter Stein ausfüllen.
- Bewuchs am Bauwerk entfernen.

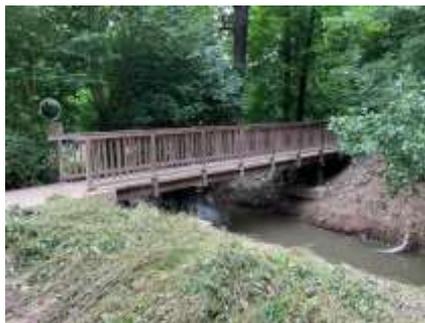
Ansicht von Süd

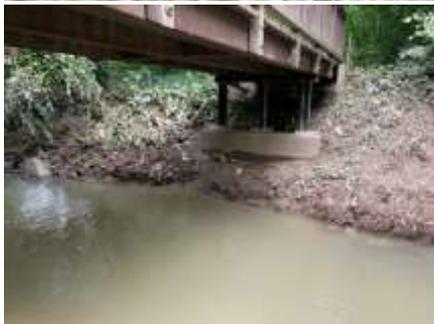
Widerlager Nord

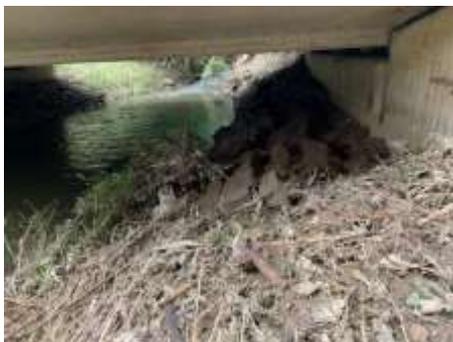
Ansicht Nord-Ost

- Wasserhaltung für Kolkschutzinstandsetzung herstellen.
- Planum für Kolkschutz herstellen (Tiefe ca. 20 cm).
- Unterbeton liefern und einbauen.
- Fehlende Kolksteine (20cm/20cm) in Unterbeton einbauen.
- Pflasterbelag entlang der Treppenanlage Süd-Ost.
- Mörtelfugen bis ca. 3 cm unter Stein ausfüllen.
- Anlegen einer Böschungstreppe aus Fertigstufen (B= 80 cm), Süd-West-Seite im Auslaufbereich in Anlehnung an Richtzeichnung Bösch 1 (alle durchzuführenden Arbeiten einrechnen).

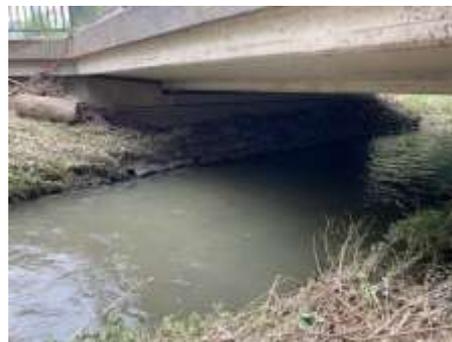
Ansicht von Nord-West

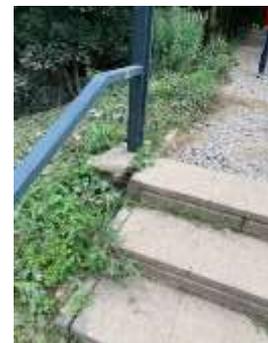
Treppen Süd-Ost

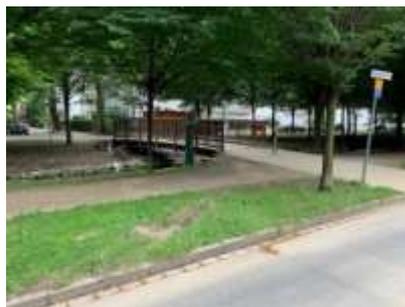
Ansicht von Nord-Ost

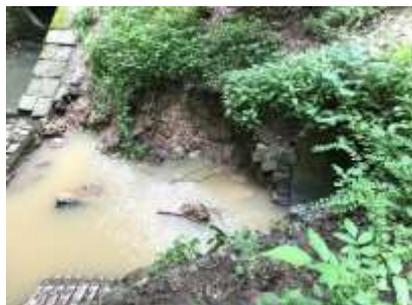
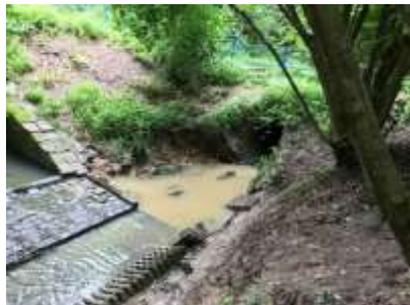
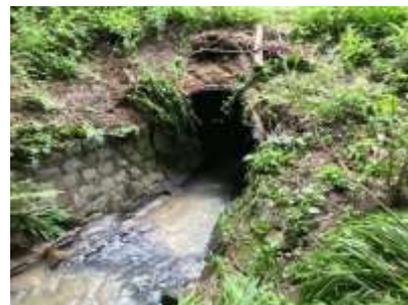
Ansicht von Süd (Auslaufseite)

Ansicht von Süd-West (Auslaufseite)

Ansicht von Nord-Ost (Einlaufseite)

- Wasserhaltung für Kolkschutzinstandsetzung herstellen.
- Planum für Kolkschutz herstellen (Tiefe ca. 20 cm).
- Bewuchs und Treibgut am Bauwerk entfernen (Ein- und Auslauf).
- Unterbeton liefern und einbauen.
- Kolksteine (20cm/20cm) in Unterbeton einbauen (Widerlager Böschung Einlaufseite).
- Mörtelfugen bis ca. 3 cm unter Stein ausfüllen.

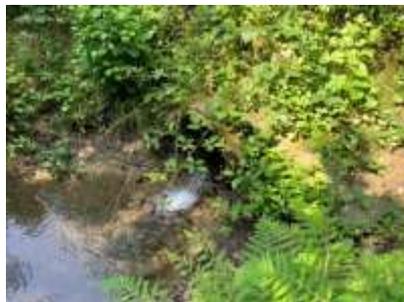
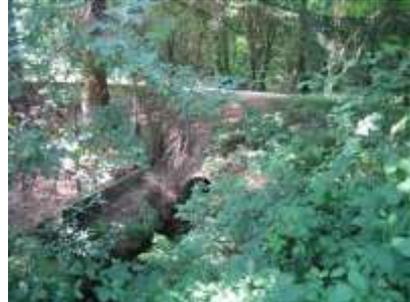
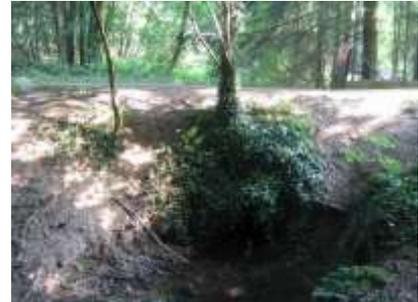
Ansicht von Süd-Ost (Auslaufseite)

Ansicht von Nord-Ost (Einlaufseite)

Ansicht von Süd (Auslaufseite)

- Wasserhaltung für Kolkschutzinstandsetzung herstellen.
- Planum für Kolkschutz herstellen (Tiefe ca. 20 cm).
- Bewuchs und Treibgut am Bauwerk entfernen (Ein- und Auslauf).
- Unterbeton liefern und einbauen.
- Kolksteine (20cm/20cm) in Unterbeton einbauen (Widerlager Böschung Einlaufseite).
- Mörtelfugen bis ca. 3 cm unter Stein ausfüllen.

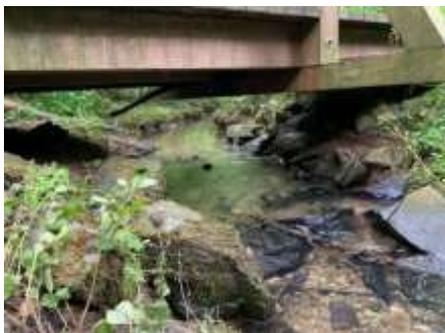
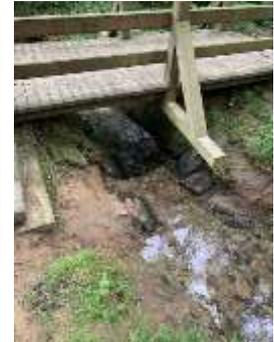
Ansicht von West

ansicht von Süd-Ost

- Wasserhaltung für Kolkschutzinstandsetzung herstellen.
- Planum für Kolkschutz herstellen (Tiefe ca. 20 cm).
- Bewuchs und Treibgut am Bauwerk entfernen (Ein- und Auslauf).
- Unterbeton liefern und einbauen.
- Kolksteine (20cm/20cm) in Unterbeton einbauen
- Mörtelfugen bis ca. 3 cm unter Stein ausfüllen.
