BoVEK Stufe II: Feinkonzept

Bodenverwertungs- und Entsorgungskonzept (BoVEK):  
**Neue Bahnstadt Opladen**  
**Verlegung Gütergleis**

*Anlage 20.1*

Datum:  
27.05.2013

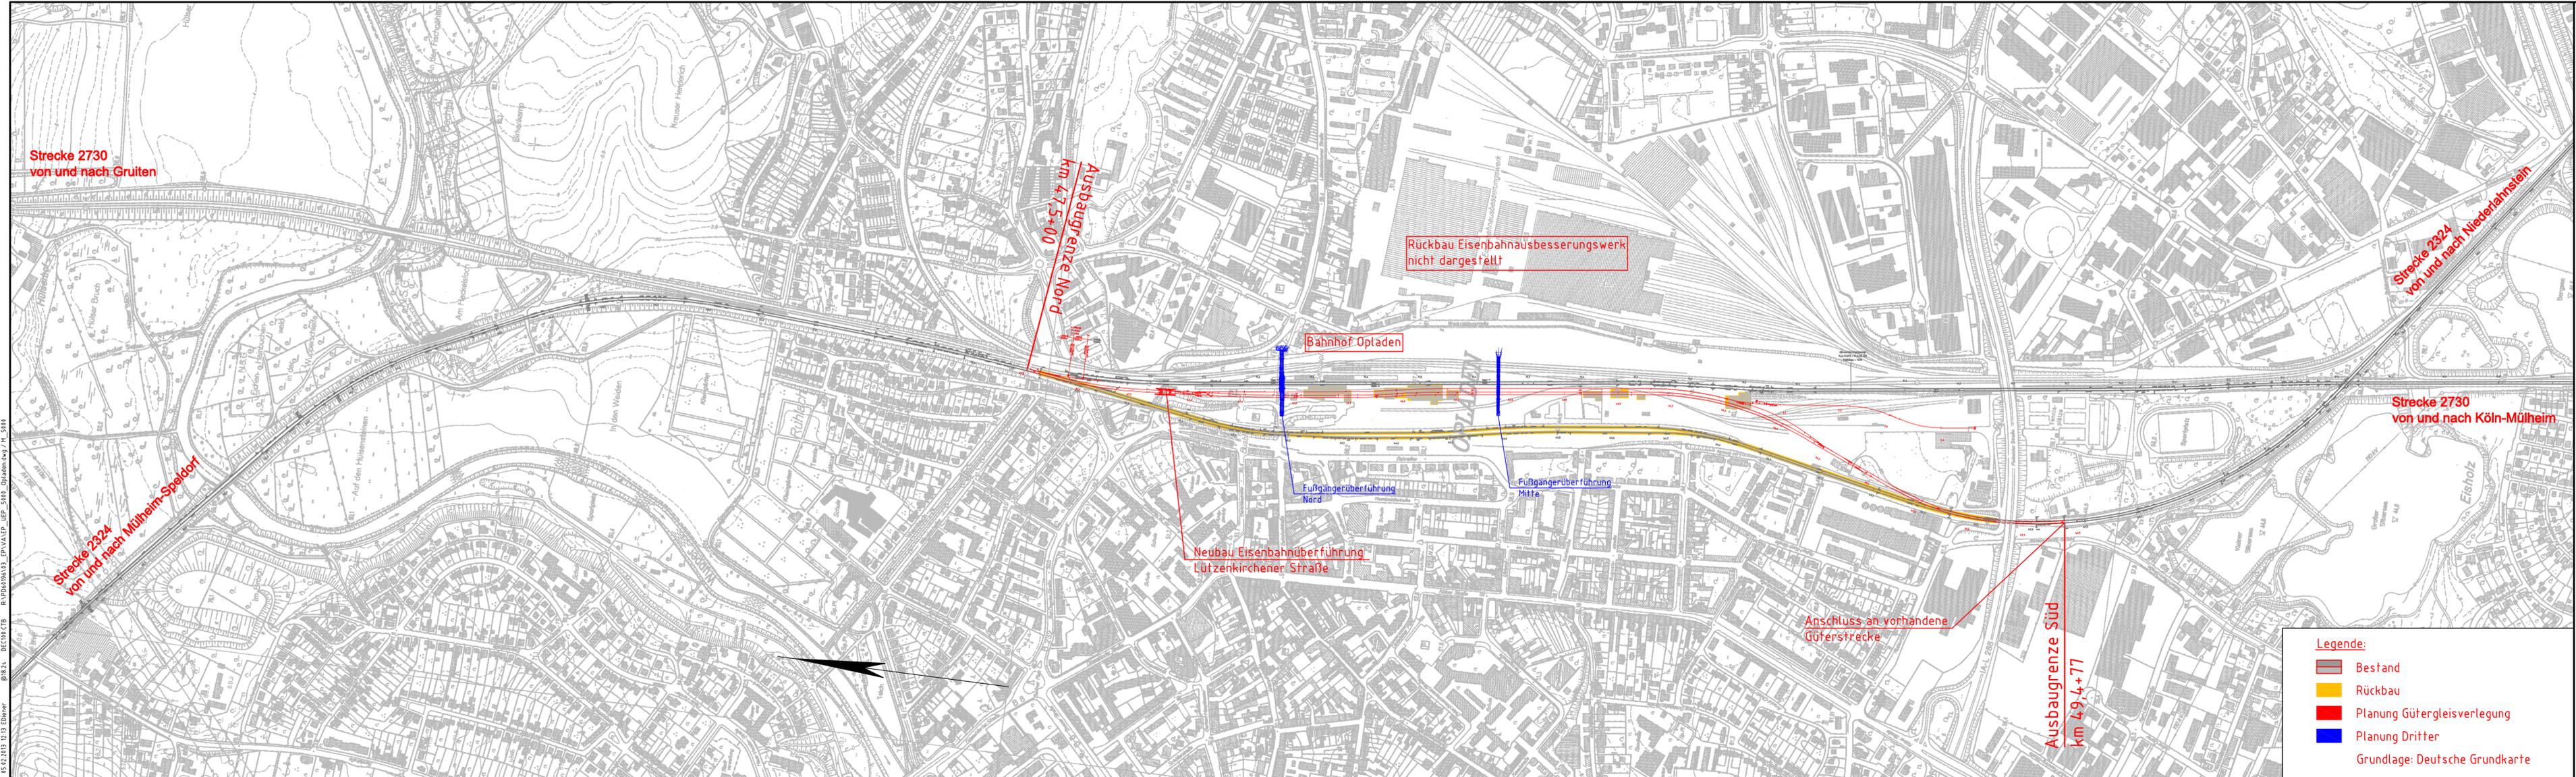
## **Anlage 1.1**

### **Übersichtsplan**

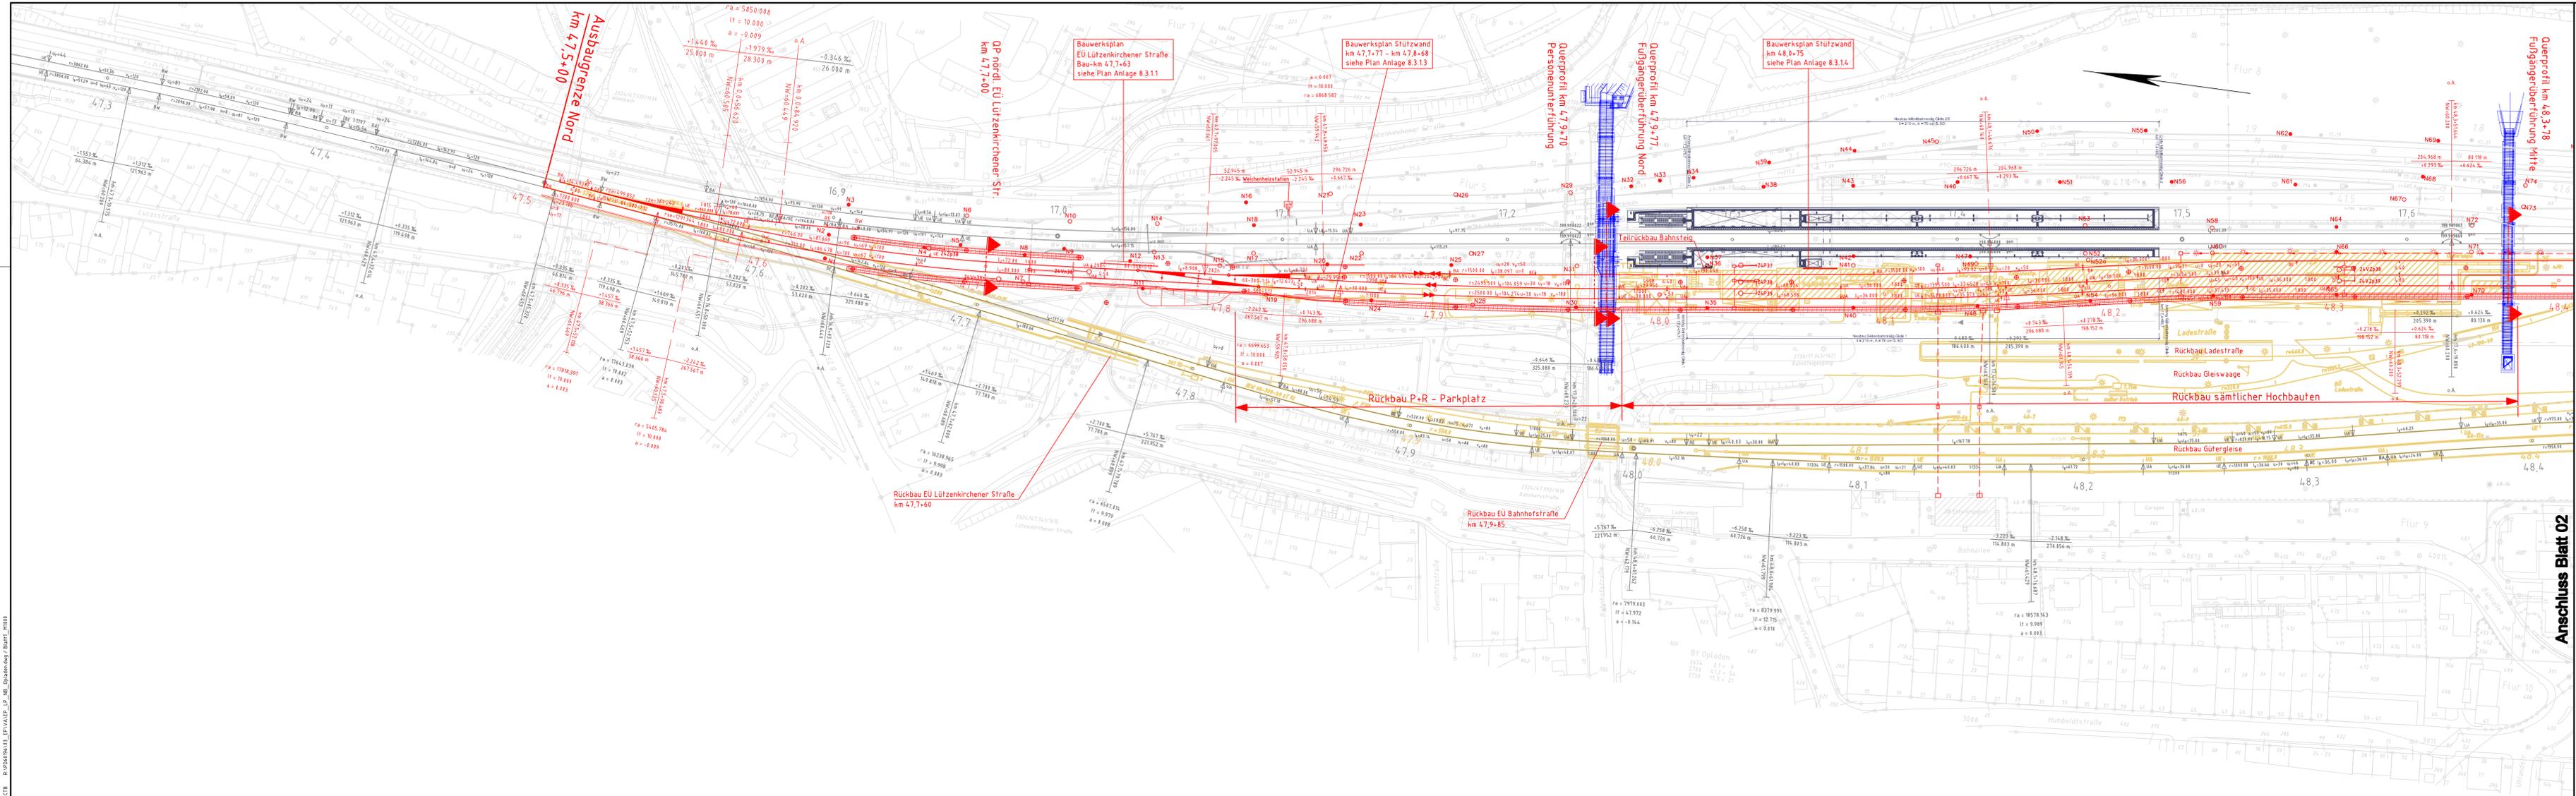
## **Anlage 1.2**

### **Lageplan**

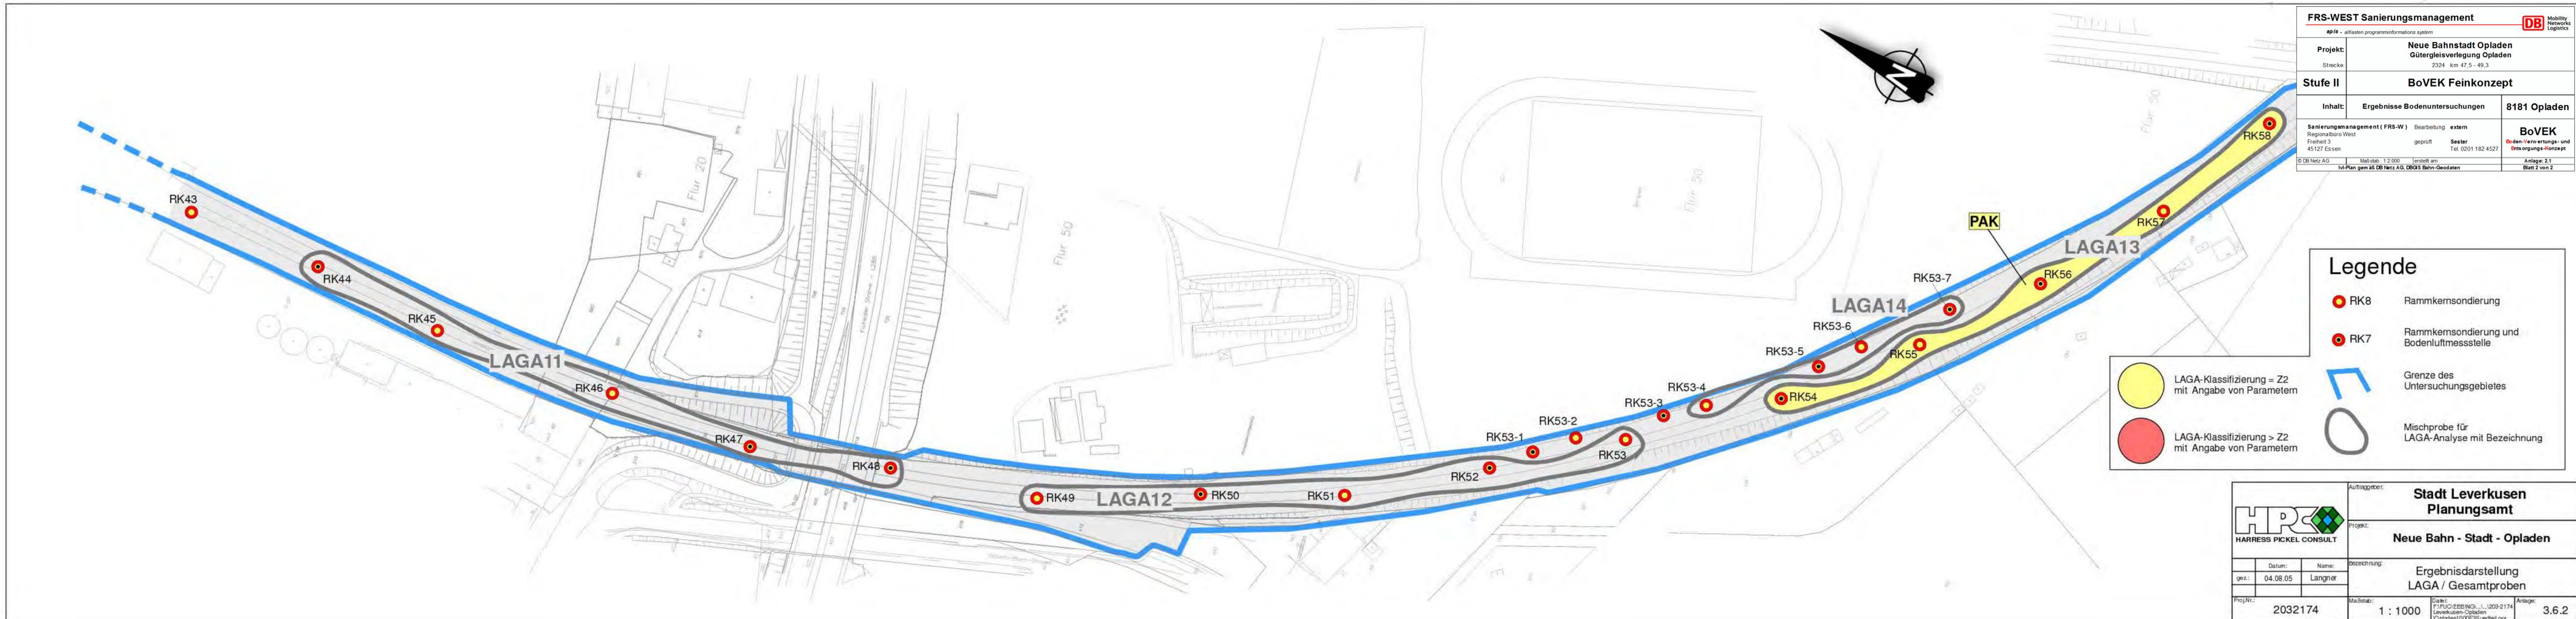
## **2.1**

### **Ergebnisse der Orientierenden Untersuchung Boden**

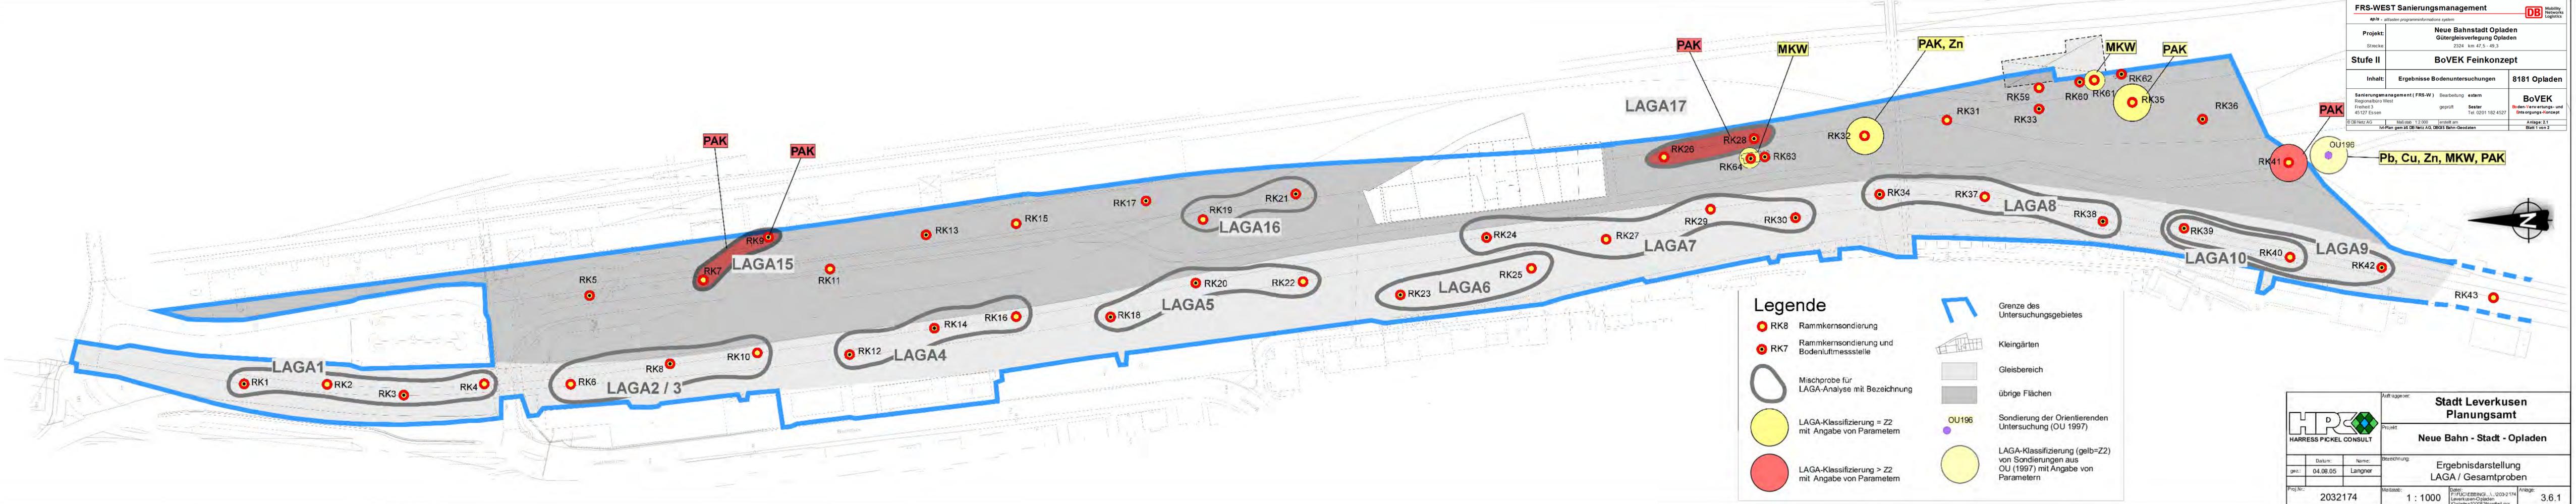
<b>Stadt Leverkusen</b> <b>Planungsamt</b>	
Projekt:		<b>Neue Bahn - Stadt - Opladen</b>	
Bezeichnung:		Ergebnisdarstellung LAGA / Gesamtproben	
Datum:	Name:	Datum:	Name:
gez.: 04.08.05	Langner		
Proj.Nr.:	2032174	Maßstab:	1 : 1000
Datei: F:\FUC\EBB\INGL..._2032174		Anlage: 3.6.1	
Leverkusen-Opladen		K:\daten\2005\3\hrp\hrp\...
