## Bestandssituation

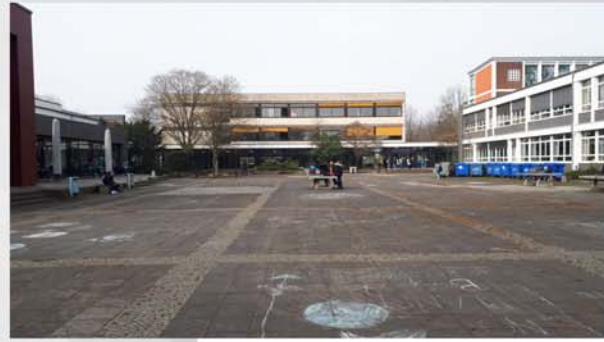
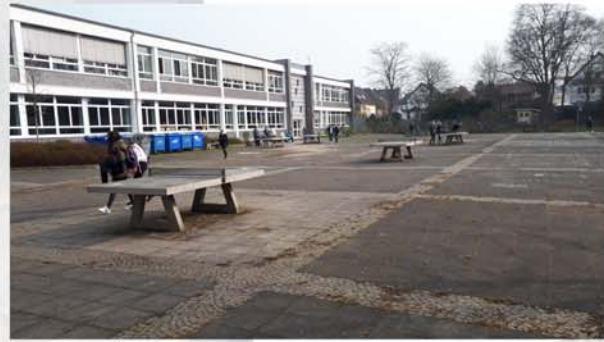
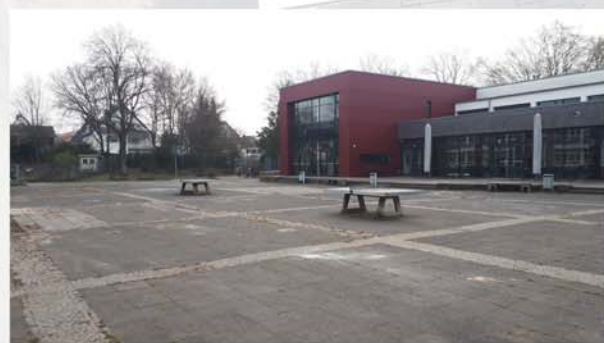
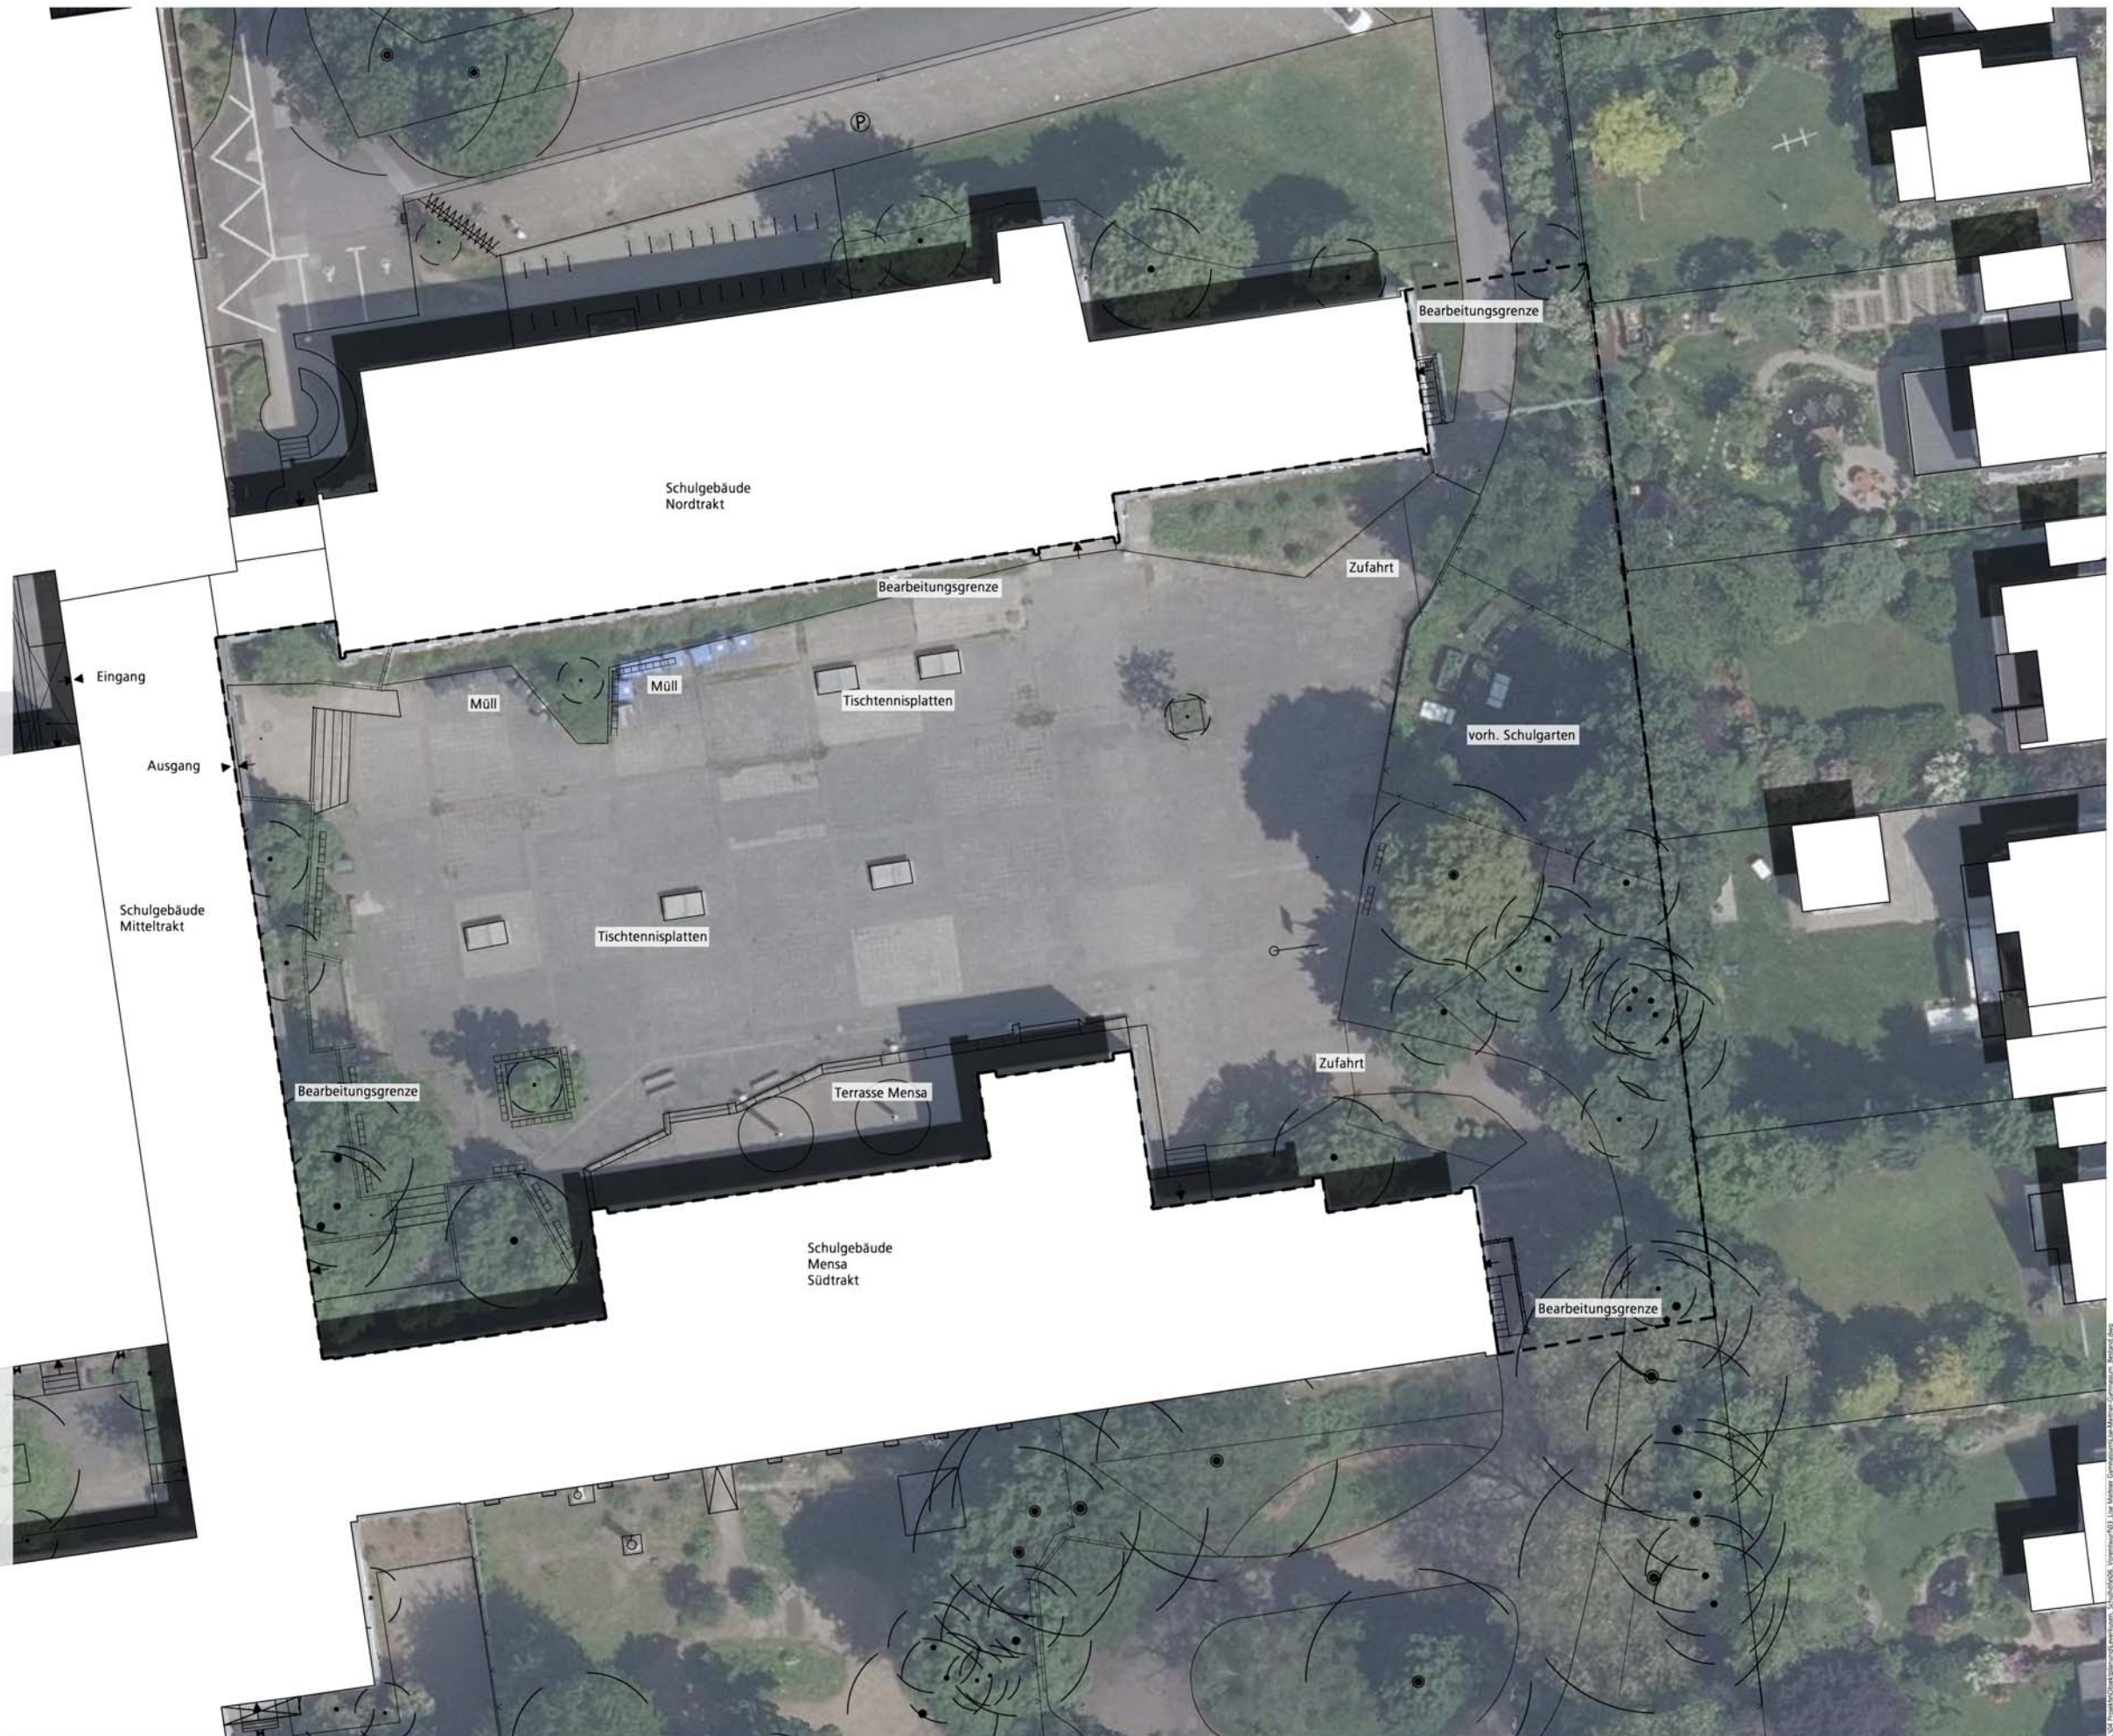
## Bestandsfotos

Der nordöstliche Schulhofbereich des Lise-Meitner-Gymnasiums stellt sich als befestigte Fläche dar, auf der in einem Raster von ca. 5,20 x 5,20 m Felder von Betonsteinplatten in unterschiedlichem Erhaltungszustand und in verschiedener Ausführung liegen. Die Plattenfelder werden gegliedert mit Bändern aus Naturstein-Mosaikpflaster in einem helleren beige-grau Ton. Der ca. 4.400 m<sup>2</sup> große Hof wird räumlich begrenzt durch die Glas-/Klinkerfassade der Schultrakte, die auf der Südseite zusammen mit der Mensa saniert worden ist. Im Osten wurde auf einer Teilfläche ein kleiner Schulgarten angelegt, der von den Schülern unterhalten und gepflegt wird. Neben der fehlenden Begrünung der Fläche ist ein Problempunkt der Standort der zahlreichen Müllcontainer, der sich direkt am Ausgang des westlichen Mitteltrakts befindet. Die Tischtennisplatten bilden das einzige Spielangebot und verlieren sich auf der Gesamtfläche. Die südliche Außenterrasse der Mensa liegt etwas erhöht zur restlichen Fläche und wird auch in kleinen Pausen von eher älteren Schülern gut angenommen. Zusammen mit den anderen Schulhofbereichen im Süden und Westen, die zahlreiche Bewegungs-, Spiel- und Sportangebote aufweisen, ergibt sich mit diesem ruhigen Raum eine sinnvolle Grundstruktur unterschiedlicher Freiraumatmosphären, die es gilt zu stärken und weiter zu entwickeln.

Durch die fast vollständige Versiegelung des Schulhofs kommt kaum Wasser in den Untergrund, die beiden vorhandenen Baumbeete sind zu klein und die seitlichen Pflanzflächen vor den Fassaden sind als Beete in der Höhe von der Hoffläche abgesetzt. Ziel muss es sein, die Standortbedingungen durch Entsiegelung und folglich größere Baumbeete zu verbessern, durch eine Verschattung mit neuen Bäumen die Wärmerückstrahlung der Asphaltfläche zu reduzieren und durch eine angepasste Höhenprofilierung der befestigten Flächen das Regenwasser in die neuen Baumbeete zu leiten.
